## REPARACION DE LOS CIMIENTOS

DEL PUENTE DE ARANDA DE DUERO.

**Lámina 162.**

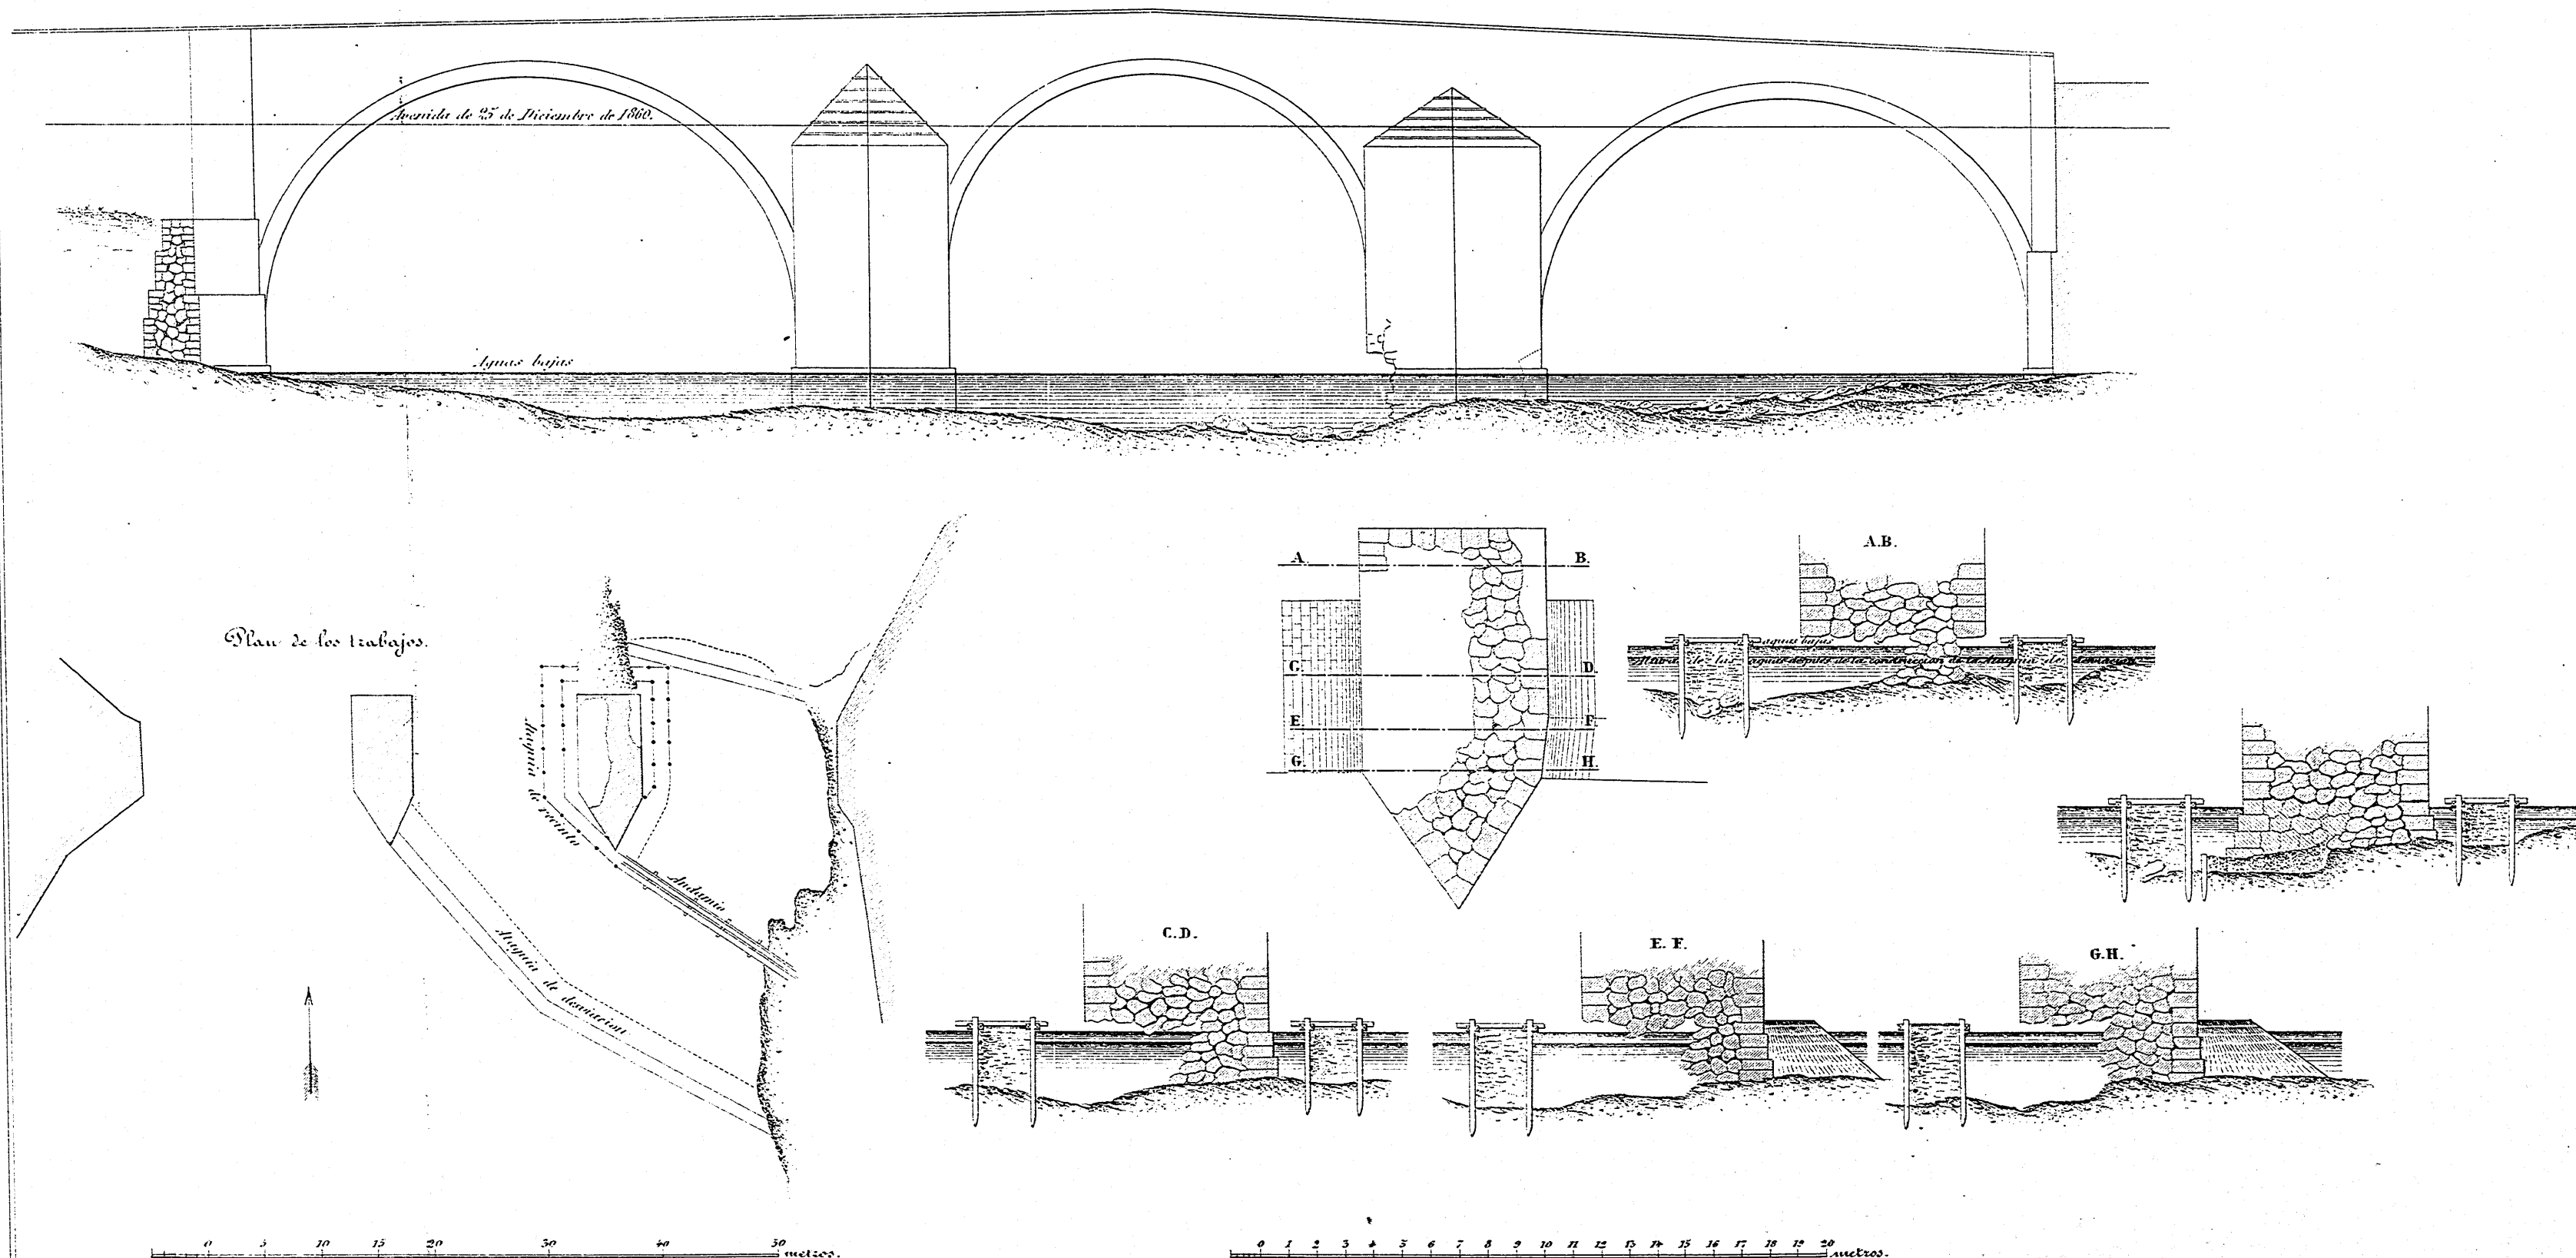
## REPARACION DEL PUENTE DE ARANDA DE DUERO.

De los seis metros de espesor que tiene la citada pila, 4.<sup>m</sup>20 habian sido arrastrados por las aguas en una altura que comprendia toda la fábrica de los cimientos hasta dos hiladas superiores al zócalo, quedando la parte superior del socavon casi cortada á nivel, y de la cual amenazaban desprenderse los sillares y mampuestos que estaban sostenidos solamente por la adherencia del mortero. La socavacion

del terreno llegaba mas baja que el cimiento de la pila, y la pequeña parte de 1.<sup>m</sup>80 de espesor que habia quedado, solo descansaba sobre un monton de arena y grava de fácil remocion, y á traves del cual filtraba el agua por diversos parajes: y si á esta situacion peligrosa del único apoyo que á la pila quedaba, se agrega el que muchos de los mampuestos y sillares de su parte inferior se habian ya roto y continuaban abriéndose, como si estuvieran sometidos al límite del peso que podia resistir, se comprenderá el peligroso estado de esta construccion, y los cuidados y precauciones que era preciso tomar para dar principio á la ejecucion de la obra.

Para formarse idea de la estabilidad de esta obra antes de su reparacion, basta mirar el plano y perfiles que presentamos en la lámina 162 y observar que á la pila socavada solo la quedaba un espesor de 1.<sup>m</sup>80 en una gran parte, y por consecuencia, que los dos arcos de medio punto de 14.<sup>m</sup>50 y 17<sup>m</sup> de luz solo tenian de apoyo este reducido espesor, sobre el cual descansaba además toda la fábrica de la pila. Calculado el peso que cargaba sobre esta base, tomando por peso medio de la fábrica 2.000 kilogramos por metro, resulta:

De modo que resultan 8,75 kilogramos por centímetro cuadrado, carga que podía soportar la base; pero que atendiendo á la mediana construcción de la mampostería de los cimientos y á la densidad y dureza de las piedras que la formaban, era una carga muy excesiva para que obrando constantemente sobre ellas no produjera su aplastamiento; pues si se examinan las esperiencias hechas sobre la resistencia de materiales y se tiene presente que las mamposterías no deben nunca cargarse de un peso mayor que de  $\frac{1}{20}$  del que aplasta las piedras, se echará de ver lo que decimos, tanto mas fundado si se considera que la falta de cohesión de los materiales hubiera podido dar lugar á un aumento considerable en algunos puntos, del peso por unidad de base, y tanto mas hallándose el plano de simetría de la pila en algunos puntos fuera de la base de sustentación.

El proyecto aprobado se componia de una ataguia de desviacion, para separar las aguas del Duero, dirigiéndolas todas por el arco de la izquierda, (véase la lámina) una ataguia de recinto rodeando la pila socavada para poderla dejar en seco, y el proyecto de construccion de la silleria y mamposteria necesaria para reponer toda la fábrica arrastrada por las aguas.

El terreno sobre que se ha fundado la nueva fábrica, mucho mas sólido que el que sostiene la parte restante de la pila, es arena y grava muy compacta, formando una especie de conglomerado que opone fuerte resistencia á la sonda y á ser removido con el zapapico. Sobre este terreno se ha extendido una capa de hormigon hidráulico de 0,15 á 0,30 de espesor bien apisonado y formando una plataforma horizontal, sobre la cual se ha asentado la primera hilada de sillería.

La union de la nueva á la antigua mampostería, se ha hecho cuidadosamente acunándola ripiándola con esmero, atacando y comprimiendo los mampuestos unos con otros, y ejecutando esta fábrica hasta dejar esclusivmente el hueco necesario para la última hilada de sillaría, la cual se ha formado de sillarejos cortados próximamente de la forma de los huecos que resultaban, difíciles de apreciar con exactitud, por las muchas irregularidades de los sillares ó hiladas de la antigua fábrica. Para conseguir la mas íntima union posible de ambas construcciones, se han apretado fuertemente con cuñas de madera, lechada de mortero hidráulico y ripio y cuñas de piedra, los sillares entre sí, consiguiendo de este modo que la antigua fábrica de la pila asiente y descansa perfectamente sobre la nueva fundacion.

Terminado el recalce de ambos lados de la pila, se ha construido en el de la izquierda un recinto de pilotes y tablestacas de pequeña longitud, para sujetar el terreno inferior á la fundacion y evitar alguna socavacion parcial. Este tablestacado que abraza solo el nuevo cimientto se ha formado con pilotes de 1,50 metros de longitud, y tablestacas de 0<sup>m</sup>,80 á un metro de linea por término medio, arriostradas en la parte superior á la altura de la mitad de la primera hilada: este recinto separado un metro de la fábrica de la pila se ha limpiado en su interior, enrasándole despues con buen hormigon hidráulico.

Ultimamente se han colocado al rededor de la pila en la parte recalzada, escollera de grandes bloques que han rellenado el espacio comprendido entre la ataguía de recinto y el paramento de la pila, con cuyas precauciones la nueva fábrica tiene mayores garantías de seguridad que la parte restante de los cimientos del puente, cuya fundacion, como hemos ya dicho, reúne medianas condiciones.
