# REVISTA DE OBRAS PÚBLICAS.

MADRID, 15 DE FEBRERO DE 1891.

### DESASTRES EN LOS PUENTES AMERICANOS

MEMORIA PRESENTADA POR EL INGENIERO AMERICANO MR. JORGE THOMSON EN LA REUNIÓN DE LA ASOCIACIÓN BRITÁNICA CELEBRADA EN BATH EL AÑO 1888.

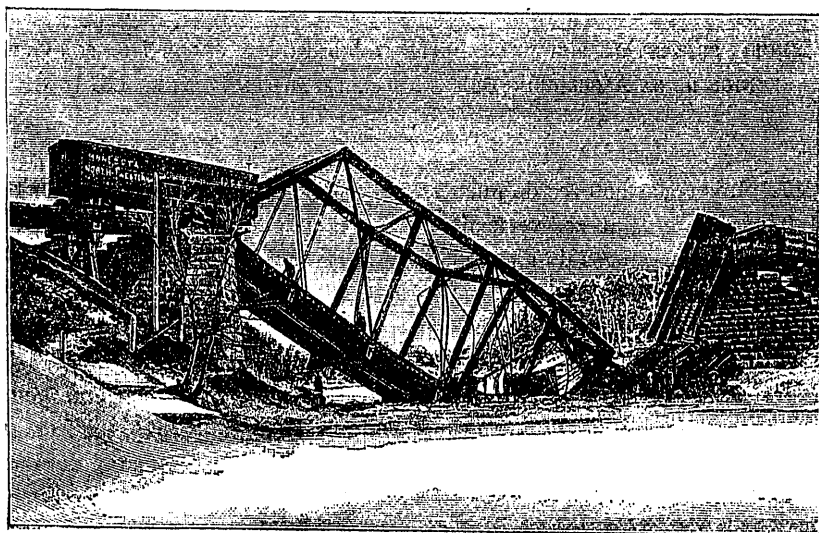
Fig. 1.º—Caída de un puente á causa de la ruptura de un eje.

18. La patología de los puentes está ilustrada de una manera eficaz en el grabado de la figura primera. La causa de este desastre fué debido á la

rotura de un eje. Más tarde ó más temprano todos los puentes deben sufrir una colisión de este género, porque en la explotación de los ferrocarriles, imperfecta, aunque progresiva, ciertas causas apreciadas incompletamente deben crear condiciones que son origen de catástrofes.

Este puente era una estructura sólida calculada para soportar dos máquinas grandes tipo *Consolidation* y dos trenes cargados. El suelo era muy fuerte, y sin embargo se destrozó la obra á los cuarenta días después de su inauguración.

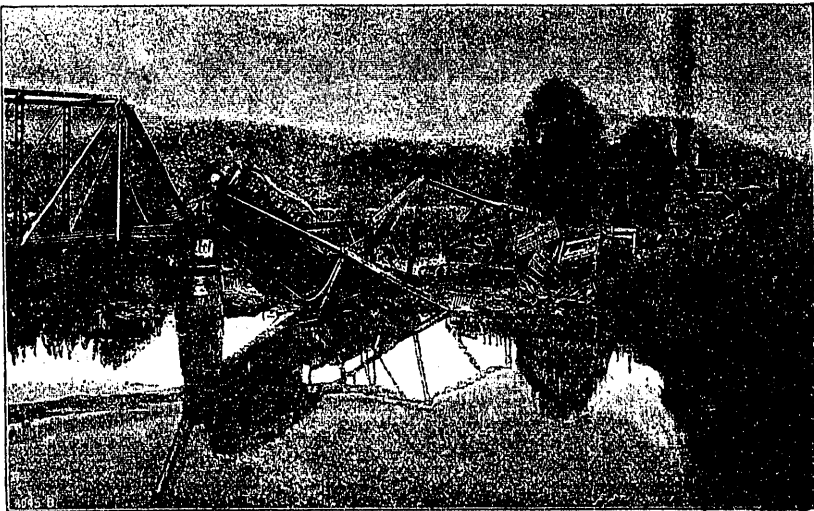
Fig. 2 °.—Caída de un puente en el ferrocarril de Baltimore and Ohio (Abril de 1887).

El grabado núm. 2 representa uno de aquellos accidentes, que demuestran que un puente que estaba adaptado para sustentar trenes de máquinas pesadas no lo estaba para sufrir ciertos esfuerzos adicionales y se cayó.

La causa fué que el tren tropezó con una vaca en el terraplén de entra-

da del puente y la arrojó con violencia contra un montante vertical. En esta clase de puentes, cuando falta uno de sus elementos, se derrumba toda la obra y así sucedió; roto el montante vertical citado, se vino abajo todo el puente. En este caso no se rompieron los pernos ó pasadores.

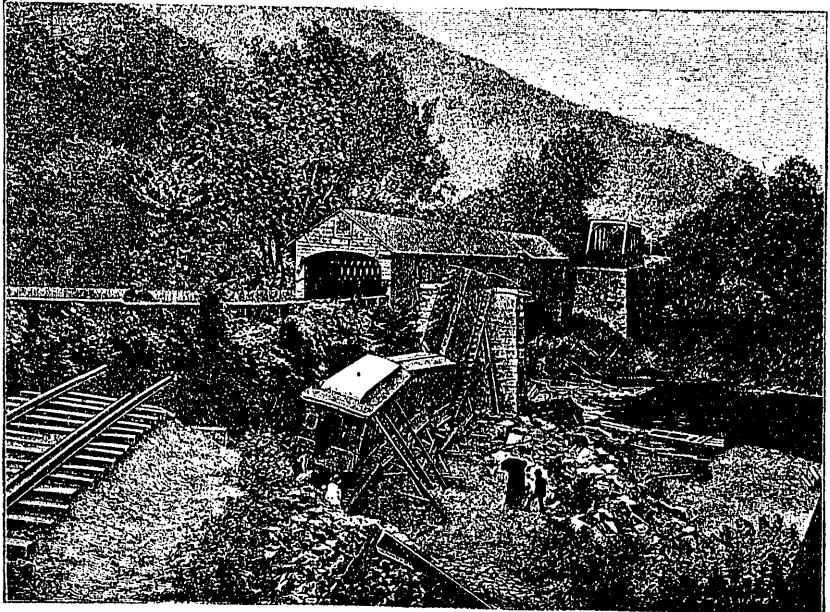
Fig. 3.—Accidente en el puente sobre el rio West.—Ferrocarril de Brattleboro en el Whitehall (18 Agosto de 1886).

El grabado núm. 3 demuestra el error de confiar sólo en los esfuerzos mecánicos para calcular sus dimensiones. Esta obra fué construida en 1879 y se cayó en 1886, causando muchas víctimas. El tramo era de 215 pies del mismo sistema que se ve en la parte del fondo del dibujo, que es una reproducción del que se cayó. En este accidente no se rompió ninguno de los

ojos de las barras horizontales inferiores ni ninguno de los pernos. Al propio tiempo se cayó también la parte de puente apoyada sobre empalizadas que se ve en el primer término.

A la izquierda del puente caído en el dibujo se ve otra estructura que sirve para el paso de la carretera, cuya obra es un sistema de celosía de madera, introducida en América por Mr. Towne entre 1816 á 1820. La opinión general es que la causa de este accidente fué debida á un exceso de sobrecarga, lo cual es verdad, pero con la carga ordinaria el accidente hubiera ocurrido también; era una cuestión de tiempo, de número de toneladas y de número de veces que se aplicaban. El número de toneladas que soportó la obra hasta aquella fecha era de poca consideración. El constructor se valió de aquella fórmula tan insegura:

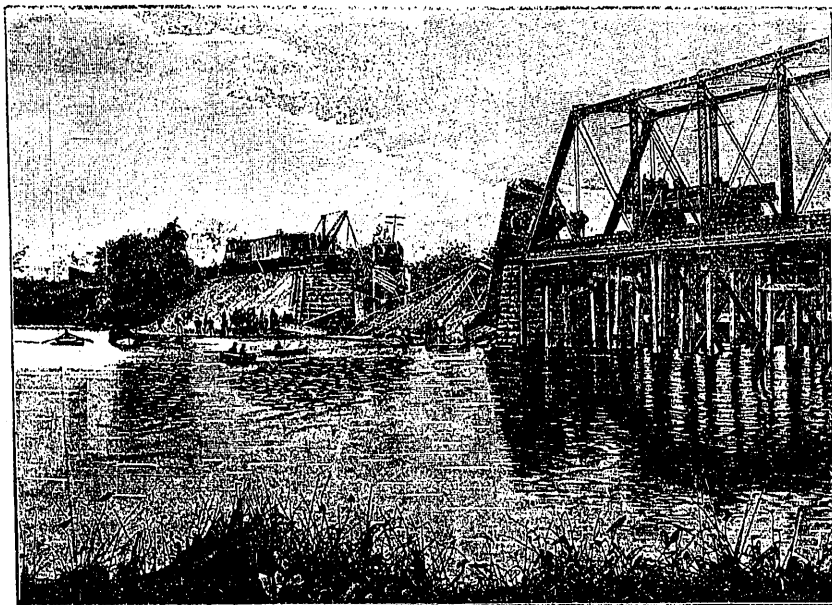
Fig. 4.ª—Caída del puente del lago Dundee, cerca Patterson, N. J. (Septiembre de 1886).

El grabado de la figura 4.<sup>a</sup> representa otra catástrofe, debida á la rotura de un montante causada por el descarrilamiento de un vagón. La obra destruida era de sistema articulado, fuerte, bien proyectado y perfectamente construido. El tramo siguiente al caído, que se ve en el grabado, da perfecta idea de lo que era el puente y de lo endeble del sistema trans-

versal de la parte superior, tan común en esta clase de puentes, junto con sus ligeros portales. Estos portales llevan una plancha de hierro fundido con la fecha de la obra y el nombre del constructor. Algunas veces en lugar de estos datos estaría más apropiada una cita del Danto. En un sitio de esta obra el constructor del puente reconoció que la vida de un puente, como otras cosas, está sujeta á todas las incertidumbres de la existencia, colocando un tornapunta desde el primer perno del tirante horizontal al centro del montante inclinado del portal. Este puente cayó á las 48 horas de su erección.

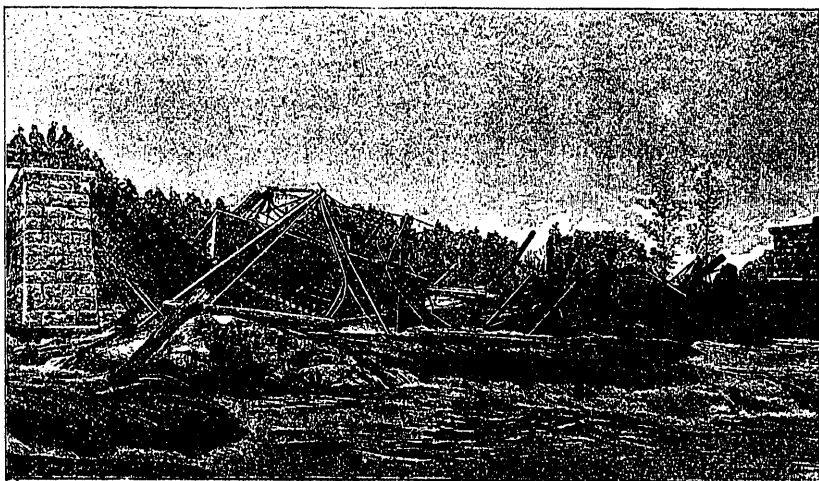
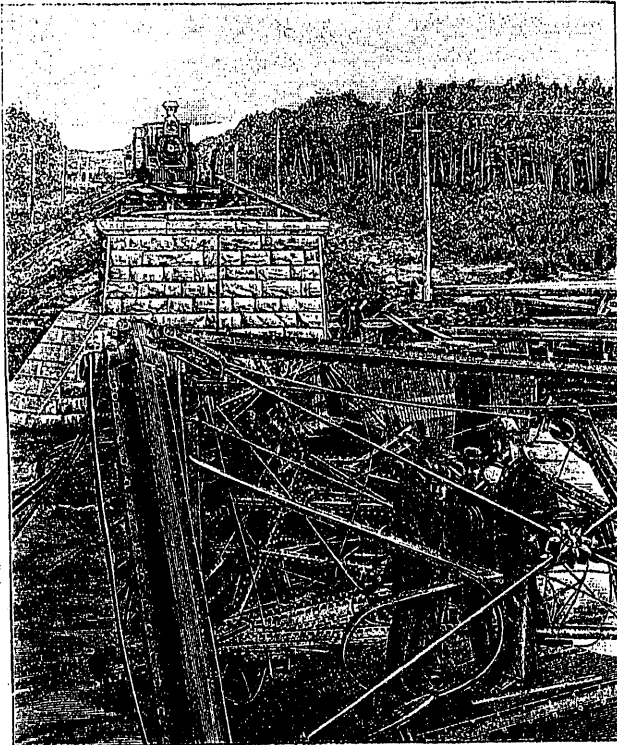
Fig. 5.\*—Puente caído en el río Petewawa, Pembroke, Ont. (Junio de 1886).

Fig. 6.<sup>a</sup>—Caída de un puente sobre el río Petewawa, ferrocarril Canadian Pacific (6 Junio de 1886).

Los grabados núm. 5 y 6 muestran la caída de una obra debida á la limitada altura del enriestrado superior, lo que fué causa que una grúa de vapor, montada sobre un vagón, rompiera las columnas de un portal, sacando de su sitio el dintel de esta parte de puente. Dicho puente representa un tipo anticuado que felizmente ha desaparecido. Todas las cuerdas superiores son de hierro forjado, pero la reunión de todos los elementos de los recuadros está formada por piezas de fundición que sostienen los pernos. Todavía este sistema tiene algunos defensores; y verdaderamente

las piezas de fundición soportan bien los esfuerzos en condiciones normales, pero al más ligero choque se rompen y ocasionan la caída de toda la estructura.

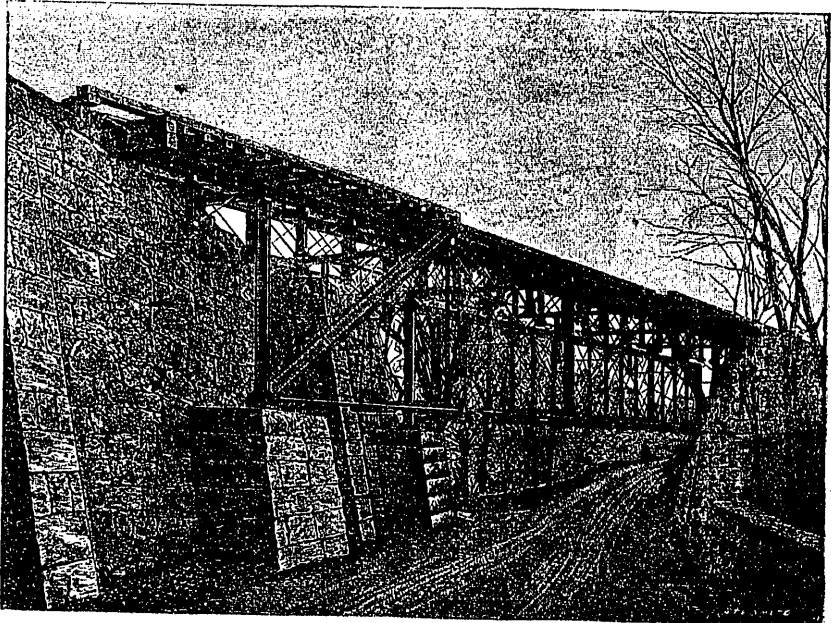
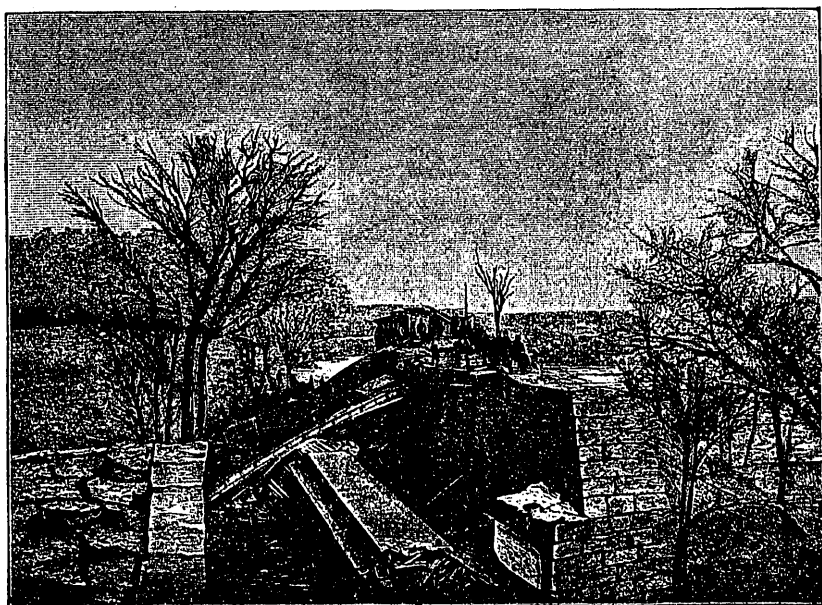
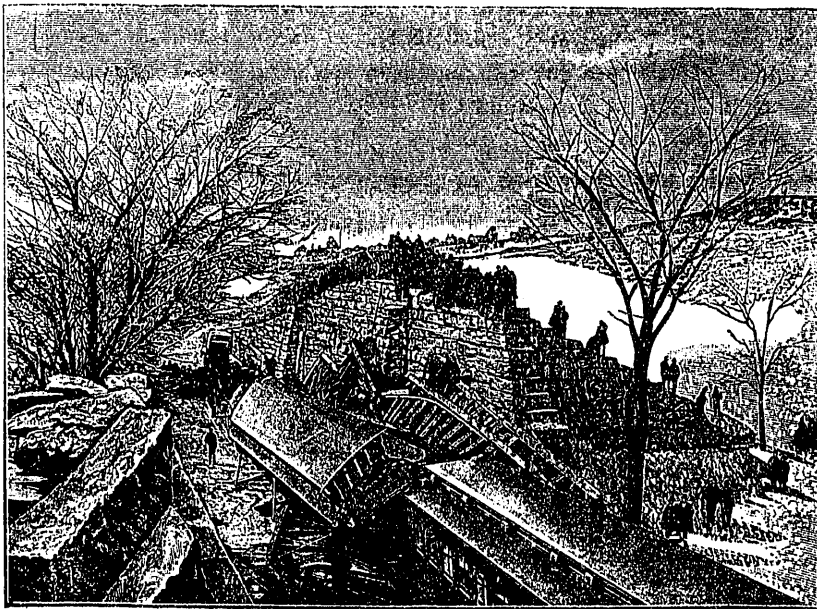
Fig. 7.\*—Puente de Tin cerca de Trent Hill, ferrocarril de Boston y Providence, antes de su caída (14 de Marzo de 1887).

La anatomía del puente de Bussey está claramente demostrada en la ilustración de las figuras 7, 8 y 9. En este accidente perdieron la vida 23 personas y 100 pasajeros quedaron heridos. El tren que se cayó conducía á lo menos 300 viajeros. La causa de esta caída fué debida á la rotura de los tirantes que sostenían el suelo, colocados en una posición muy difícil de examinar; después del accidente se reconoció que estaban mal soldados, agrietados y oxidados. El puente era de un sistema, muy malo, construido

en dos veces sin unidad de pensamiento. Los tirantes rotos que ocasionaron la catástrofe sufrían una carga próximamente de 50.000 libras, unas dos toneladas y media casi, y una inspección del estado de estos elementos era realmente imposible; sobre esta obra existía un informe oficial, que después de diagnosticar perfectamente esta estructura defectuosa, concluía con estas palabras textuales: «y finalmente, no puedo descubrir ninguna razón de ingeniería para que este puente se sostenga, y sólo comprendo que sea por la fuerza de la costumbre.»

Fig. 8.\*—Caída del puente de Bussey, ferrocarril de Boston and Providence (14 Marzo de 1887).

En esta obra generalmente entraban los trenes con los frenos apretados para moderar la velocidad adquirida después de una pendiente de 50 pies por milla, próximamente 1 por 100.

Fig. 9.\*—Caída del puente de Bussey, ferrocarril de Boston and Providence (14 Marzo de 1887.)
