## REVISTA EXTRANJERA

### Causas de la rotura de la presa de Bouzey y consecuencias relativas á la estabilidad de los macizos de fábrica.

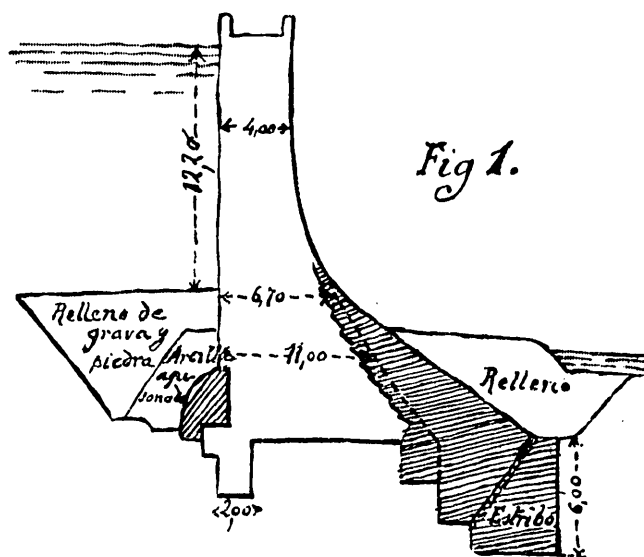
En 1888 se redactó el proyecto de reparación y consolidación de la presa, bajo la dirección del Inspector Sr. Dupuy. La fig. 1.ª da idea de este proyecto; se reducía á aumentar los espesores de la base, principalmente aguas abajo, por medio de un macizo

de fábrica ligado al cuerpo de la presa antigua y apoyado en un fuerte estribo. Aguas arriba también se añadió un nuevo zócalo para ampliar la base por este lado. Todas las fábricas nuevas aparecen rayadas en la figura.

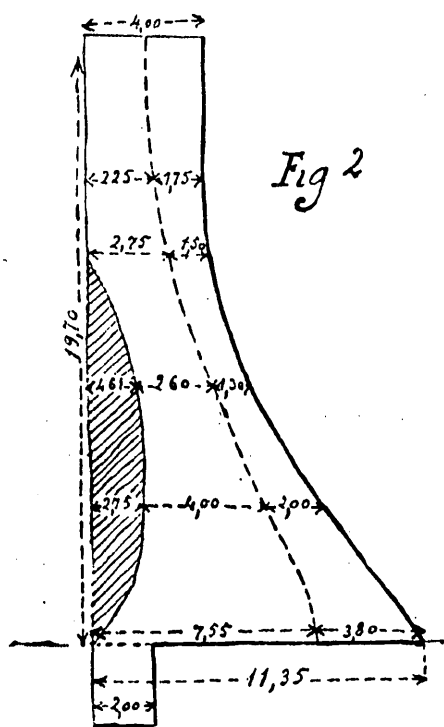
Uno de los puntos que más directamente interesan á los ingenieros en general es el examen del perfil, que ha sido juzgado demasiado débil, habiéndose llamado la atención, sobre todo, acerca de la existencia de zonas en que la fábrica trabajaba por tensión.

La figura 2 da á conocer la posición de la curva de presiones en la primitiva presa, y la parte rayada representa la región sometida á tensiones cuando el pantano estaba lleno.

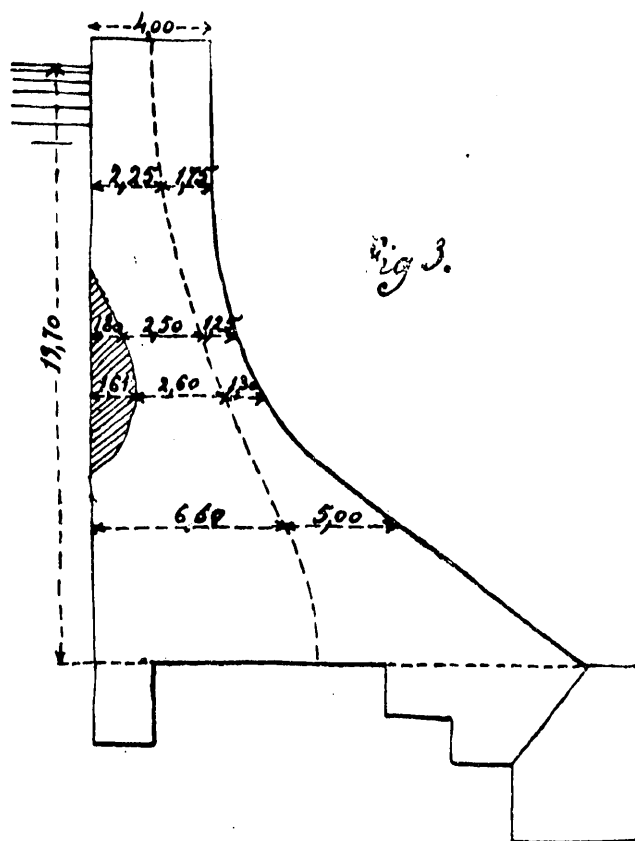
La figura 3 hace ver la reducción que experimentó esa región después de haber sido reforzada la obra; quedó muy limitada en altura y penetrando menos hacia el interior del macizo; pero esto, claro está, en el supuesto de que se hubiera enlazado perfectamente la fábrica antigua con la nueva, y acerca de ello han manifestado dudas algunos ingenieros.

Las tensiones máximas de 1,5 kilogramos en el paramento de aguas arriba se han considerado mucho más peligrosas que las máximas compresiones de 8 <sup>kg</sup> en el paramento de aguas abajo, pues éstas resultan muy moderadas á pesar del error cometido en la apreciación de la resistencia de la piedra. Por otra parte, la variación del nivel del agua es causa de que en ciertas

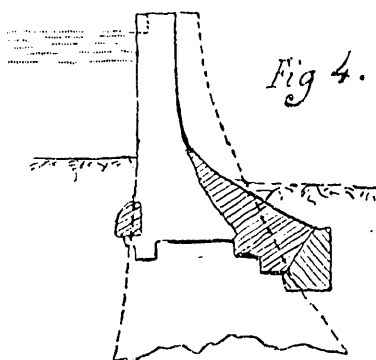
En suma, casi todos los ingenieros que han estudiado este interesante asunto han convenido en que el perfil de la presa de Bouzey era uno de los más débiles que se han adoptado en obras de esta clase. En la figura 4.<sup>a</sup> aparecen superpuestos, para poder ser comparados fácilmente, los perfiles de las presas de Bouzey y de Furens.
