## FERROCARRIL DE MANILA A DAGUPAN

### PUENTE SOBRE EL RÍO GRANDE DE LA PAMPANGA

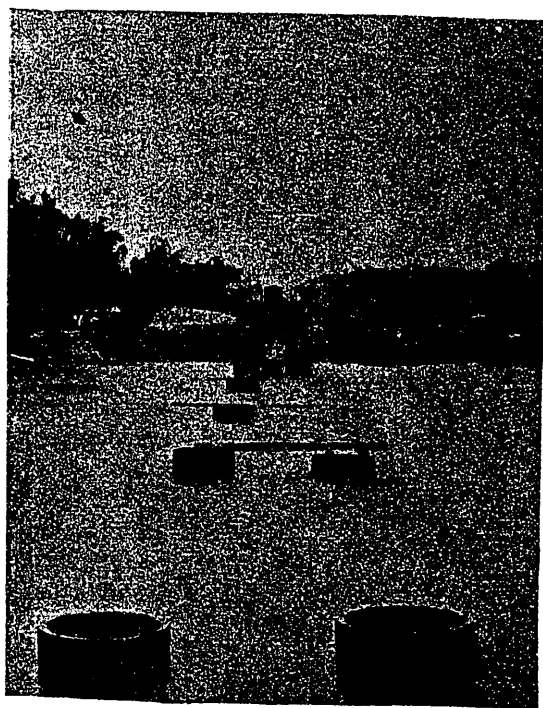
Examinados en detalle los efectos de la avenida sobre los cilindros ya hincados, se vió que, á excepci6n de los cilindros que componían la segunda pila, contando á partir de la margen izquierda y el de aguas abajo de la pila sexta, todos los demás quedaron removidos y ladeados después de la avenida, habiéndose caído el cilindro de aguas abajo de la pila tercera, siendo de notar la desviación axial de los cilindros de la pila primera que, hincados á profundidades de 13 y 12,10 metros debajo del lecho del río, llegó aquélla á 45 y 85 centímetros respectivamente medidos en el plano superior de sus cabezas; también fué importantísima la desviación sufrida por el cilindro de aguas abajo de la pila quinta, el cual se hallaba introducido 17,20 metros en el terreno, y á pesar de esta hincada se desvió el eje unos 85 centímetros.

Las socavaciones fueron de mucha importancia, produciéndose con más efecto, como es consiguiente, alrededor de las pilas. Las más profundas se notaron en las pilas centrales tercera y cuarta, llegando á 3,50 y 3,90 metros; pero en la pila quinta antes citada sólo midió 1,50 metros y en la primera apenas 0,40 metros.

De los sondeos que se llevaron á cabo (no muy numerosos) antes de empezar la hincada de los tubos y del comportamiento de los cilindros á la acción de la avenida, podía deducirse que el lecho del río está compuesto de una capa superficial de arena dura de 2 á 3,50 metros de profundidad, debajo de la cual se presentan bancos de arenas arcillosas con conchas en espesores variables de 6 á 9 metros. Estos bancos descansan á su vez en otros en que van dominando las arcillas oscuras con poca arena. Las arcillas son las conocidas en el país con el nombre vulgar de *lodo malaquit*, y van siempre mezcladas con arenas muy finas volcánicas, por lo que no adquieren la compacidad y resistencia de las arcillas puras. Con la velocidad que debieron adquirir las aguas en el sitio de la obra arrastraron fácilmente las arenas y fango del fondo del río, produciéndose las socavaciones necesarias para compensar la obstrucción creada por las pilas. La remoción de éstas indicaba claramente la poca compacidad de las arcillas más profundas, porque obsérvese que precisamente los cilindros que estaban hincados más hondos fueron los más movidos.

Los cilindros que no se apoyaban en la arcilla, ó no se movieron, ó se movieron difícilmente; así se explica no haberse movido los estribos de la segunda pila, porque éstos no habían llegado todavía á la arcilla, sino que descansaban en las arenas conchíferas superiores á aquélla. En la pila sexta el cilindro de aguas abajo con 11,50 metros de hincada no se mueve y el de aguas arriba que llegaba á 14,10 metros de profundidad padeció ya alguna desviación. En la pila quinta el cilindro de aguas arriba hincado á 10,60 metros de profundidad se mueve menos que su compañero, que llegó á 17,20 metros. Los cilindros de las pilas centrales eran los menos hincados y fué al mismo tiempo en ese sitio donde se produjeron las grandes socavaciones de 3,50 á 4,00 metros, de modo que quedaron casi descalzadas y por eso se movieron y cayó uno de ellos. Resultaba, pues, probado que cuanto más profundos, menos estabilidad demostraron los cilindros de las pilas, á causa, como ya se ha dicho, de la poca resistencia y compacidad de las arcillas inferiores, que más que este nombre, que es el que le daban los Ingenieros de la Empresa, les cuadra el que vulgarmente tienen, que es el de lodo ó fango Malaquit.
