BÓVEDAS DE HORMIGÓN ARMADO

Acta de las pruebas que se ejecutaron en Gijón con unas bóvedas de hormigón armado, sistema Ribera, destinadas á cubrir el nuevo depósito de aguas de 20.000 metros cúbicos para dicha villa (1).

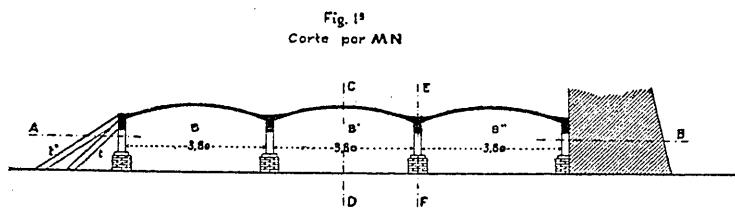
En las figuras 1, 2, 3, 4, 5 y 6 se dibujan un corte vertical

por MN y dos plantas secciones por AB y CD. Se dibujan asimismo las secciones GH y KL por la clave de una bóveda y por

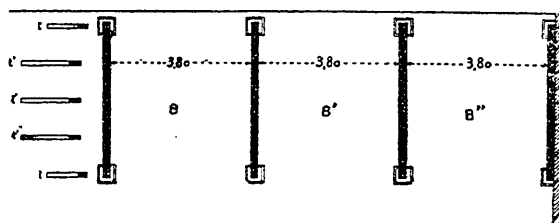
Fig. 3ª

Como se ve en las figuras, la bóveda B' está adosada á uno

de los muros, el Oeste del depósito, y este muro contrarresta perfectamente el empuje. La bóveda B tiene su empuje contrarrestado por las tornapuntas de madera t y t' que se indican en las figuras.

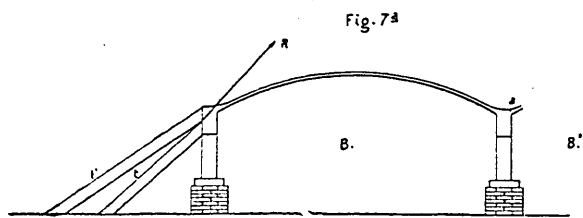
En la junta de arranque de la bóveda y en la parte del trasdós se inició con la última carga del cuadro una grieta de 0m,06 de profundidad y de muy pequeño espesor, que corría á todo lo largo de la bóveda. Esta grieta se indica con la letra *a* en la figura 7.

Reconocidas las bóvedas el día 19, se observó lo siguiente: El empuje de la bóveda B es casi horizontal, y como las tornapuntas *t* y *t'*, que se habían puesto para equilibrarlo, no pueden colocarse en la misma dirección de aquel empuje, la resultante tomó una dirección parecida á la R de la figura 7; como conse-

cuencia de esto, los pilares *p* y *p'* fueron levantados casi en vilo, y se rompieron sus zapatas, tomando aquéllos la inclinación que se representa en el dibujo.

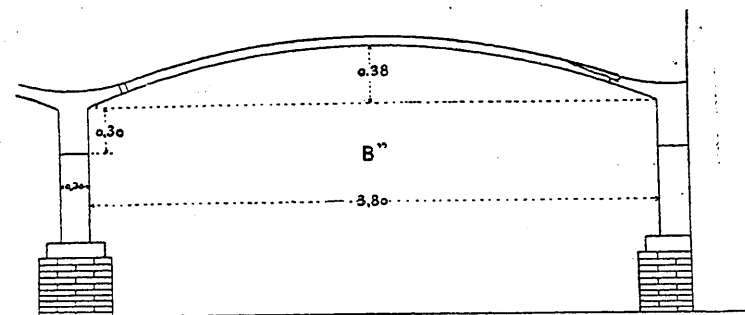
Fig. 8ª

Examinadas las bóvedas el día 21, se notó que la bóveda B'' se había desconchado un poco hacia el trasdós del arranque próximo del muro y que se habían producido dos grietas finísimas en el sitio que se desconcho y en el arranque opuesto.

En la figura 8 se indican en croquis dichas grietas.

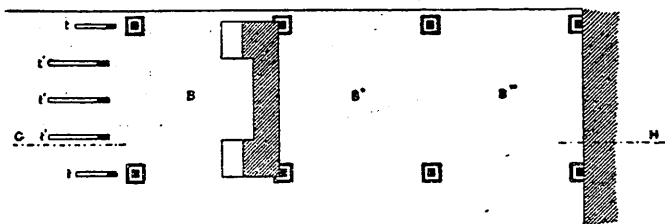
Fig. 10ª
Corte por IJ

La figura siguiente representa la disposición que se dió á dicho estribo. Se compone de dos contrafuertes de 1,00 m. de anchura, situados enfrente de los pilares, que separan las bóvedas B y B' y enlazados por un muro de 0,80 m. de espesor paralelo á la viga que insiste sobre dichos pilares. Los contrafuertes tienen en la base 1,50 m. y 0,80 m, en la coronación que enrasa con el intradós de la bóveda B. Las coronaciones de estos contrafuertes y el muro que los enlaza sirven de apoyo á otro muro de 0,80 m. de espesor y 1,00 m. de altura construido sobre la bóveda B, y hace el papel de contrapeso para destruir ó aminorar la componente horizontal del empuje de la bóveda B. El ta-

lud de los contrafuertes es muy pronunciado y la construcción se ha hecho por hiladas inclinadas. El todo está cimentado en roca.

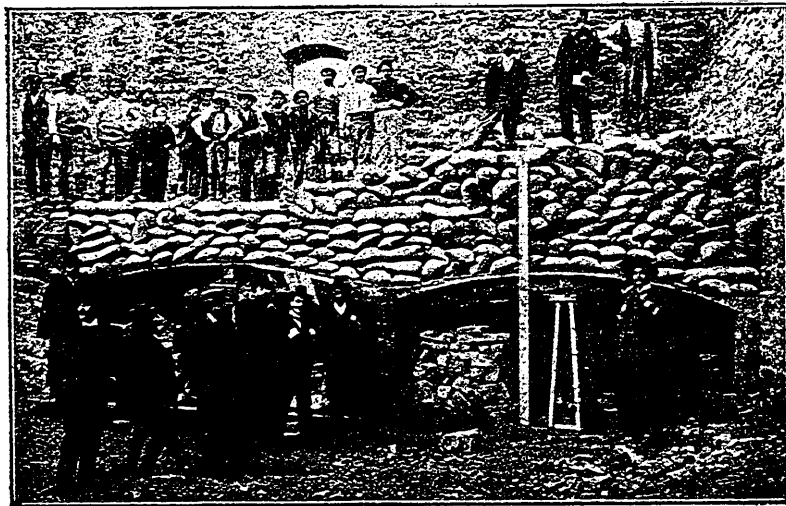
por decirlo así, entre las cargas era de $\frac{5,5}{2,2} = 2,2$. En este momento, y de repente, se desplomaron las dos bóvedas, viniendo á insistir, con su enorme sobrecarga, sobre los muros de pireda previamente colocados debajo.

Pero observando los efectos de la rotura y la posición de los diferentes elementos, puede decirse que dicha rotura no se efectuó porque hubiesen cedido las bóvedas ni la viga que las sostiene, sino por el movimiento de los pilares que sostenían esta viga.

En la figura siguiente se representa el estado en que quedaron los pilares, viga y bóvedas después de la rotura.

Examinando esta figura, parece deducirse que la causa de lo ocurrido se debe achacar á la flecha tomada por la viga y á la poca entrega de ésta, 0,20 m. en los pilares. Al doblarse aquella, debió ejercer empujes de dentro á fuera sobre las cabezas de los pilares, y desplomándose éstos se separaron de la viga, dejándola sin apoyo y descendiendo con toda la carga que soportaba.

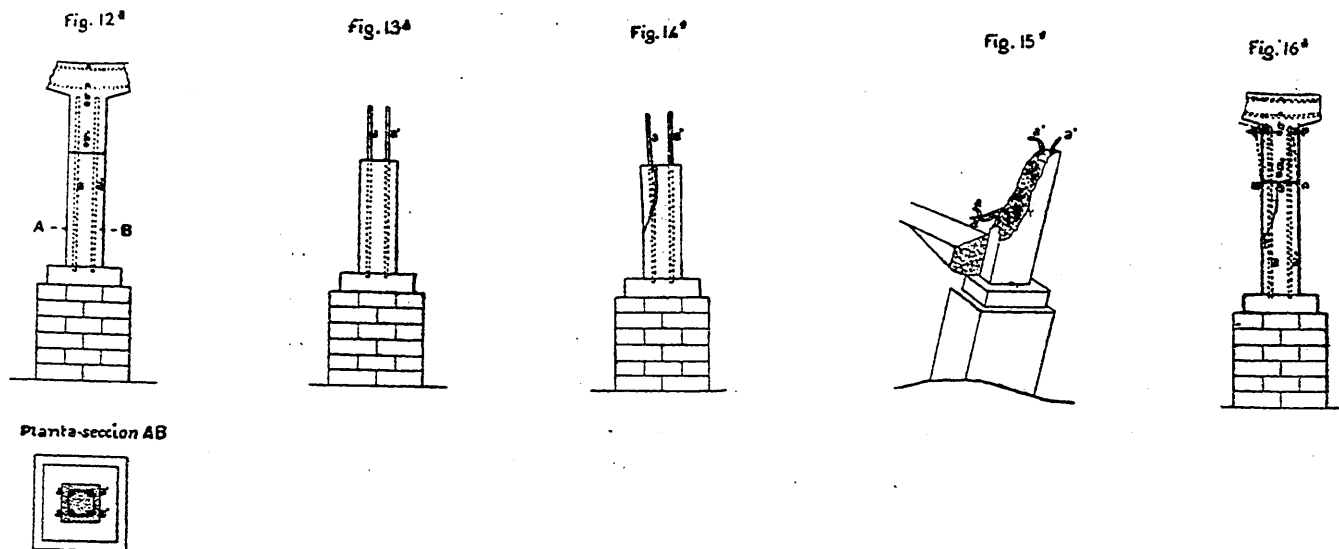
En las figuras siguientes se dibuja un detalle del pilar y la viga correspondiente: el pilar separado de la viga, un alzado del mismo después de la rotura y una perspectiva.

Del examen de las dos últimas figuras se deduce que las dos

lar. Bajo la acción de esta fuerza, las barras *a* se separaron de las otras dos *a'* del pilar, y se doblaron, arrancando un trozo de hormigón en forma de cuña.

Las barras de las vigas descendieron por la grieta *st* y descendió el conjunto, volcando los pilares hacia afuera. Claro es que la pequeña flecha tomada por la viga contribuyó al vuelco de los pilares; pero no debe atribuirse á ella sino una parte secundaria en el fenómeno.

Tampoco puede atribuirse importancia al hecho de apoyarse las barras de la viga sobre el pilar simplemente, sin placa que reparta la presión sobre toda la superficie, pues se conserva la huella de la barra *b* sobre el pilar, y el hormigón en esta parte está en excelente estado, sin haber sufrido aplastamiento alguno.

Es, pues, indudable que la causa de lo ocurrido fué el haber cargado al final las bóvedas de una manera disimétrica y que si hubiera habido cemento suficiente para seguir cargándolas uniformemente, no se romperían seguramente hasta llegar á la carga ocho ó diez veces mayor que la normal.

barras del pilar próximas á la bóveda *B''* han quedado intactas y las otras dos barras, que son las más próximas á la bóveda *B'*, se han separado de las anteriores rompiendo las ataduras que á ellas las enlazaban, doblándose en ángulo recto y arrancando del pilar por tracción y tronchamiento una parte de hormigón en forma de cuña, que es la que envolvía dichas barras.

La viga ha quedado intacta en casi toda su longitud; solamente en los extremos, en su unión con los pilares, se ha desprendido el hormigón, dejando al descubierto la armadura.

Como el empuje de la bóveda *B''* superó muchísimo al de la *B'*, la viga *m n p q* que las separa, se fué inclinando hacia *m n p' q'*, llegando á transmitir la barra superior *b* de la viga un esfuerzo horizontal, en sentido de la flecha, á las barras *a* del pi-
