# REVISTA DE OBRAS PÚBLICAS

## LA CATASTROFE DEL PUENTE DE QUEBEC

FERNANDO GARCÍA ARENAL.

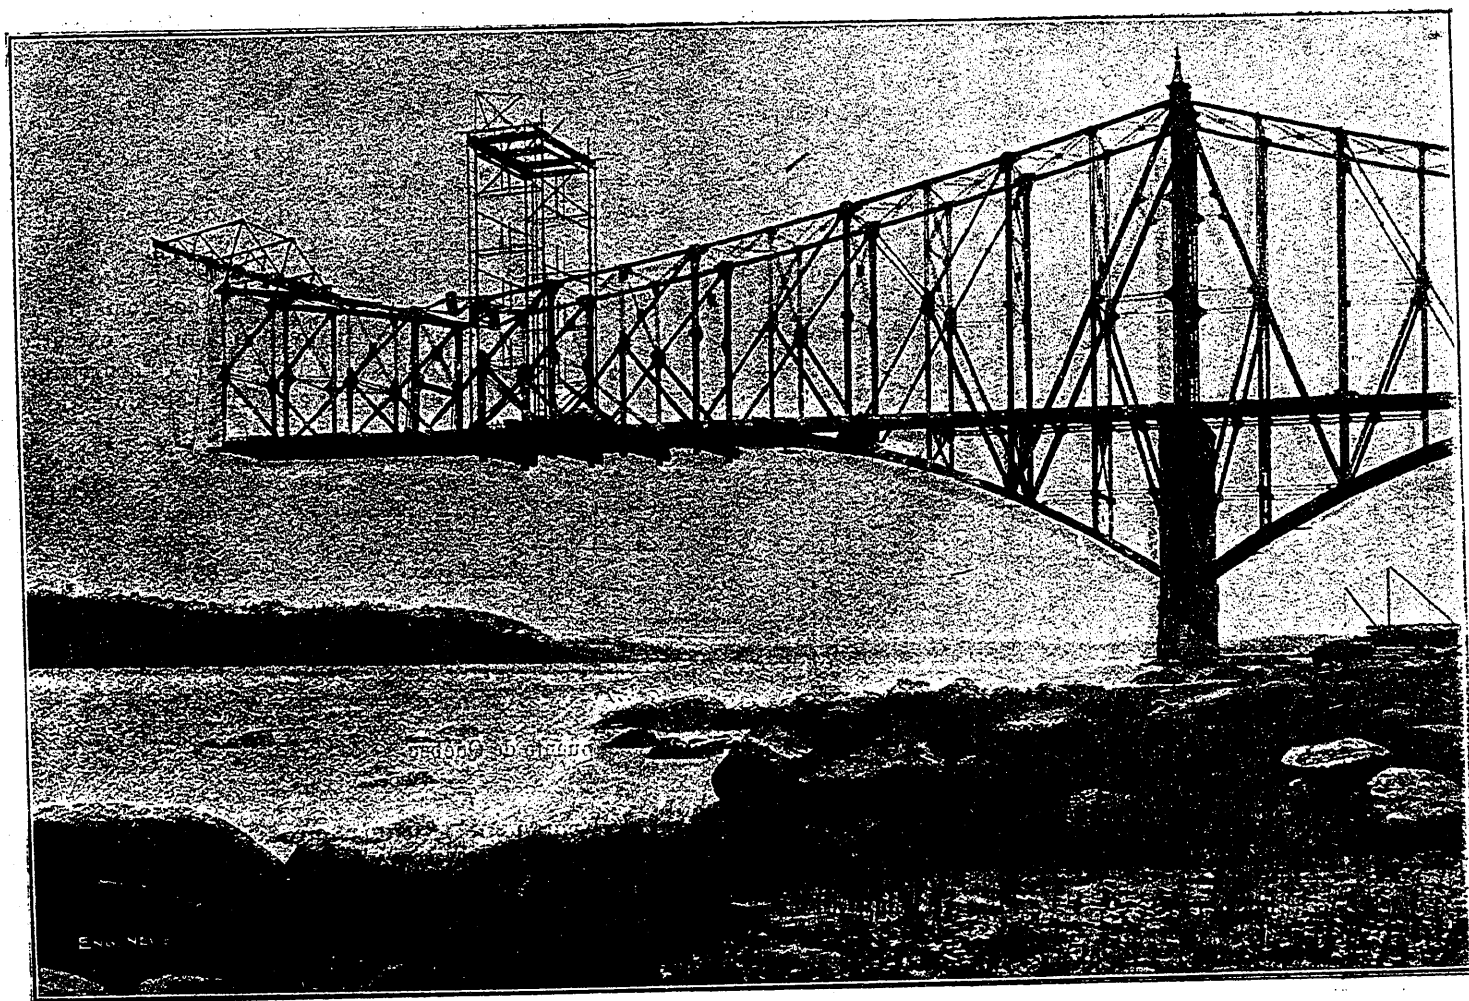
Puente de Quebec.—Fotografía tomada el día anterior del hundimiento.—(De *Engineering News*.)

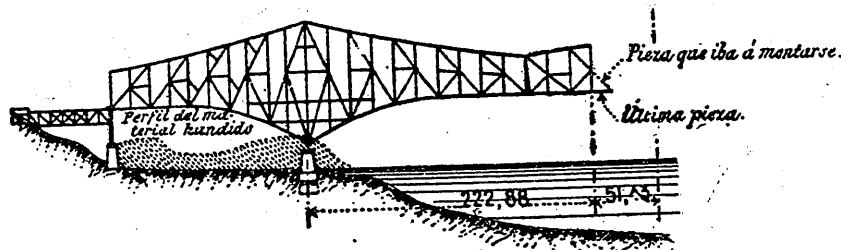
parte metálica, cuando en la tarde del 29 de Agosto último, quince minutos antes de suspender el trabajo, todo lo construido se desplomó, arrastrando consigo los 86 hombres que aún estaban en la obra, de los cuales han muerto en el acto 75, entre los que se cuentan el Ingeniero que dirigía el montaje y los cuatro contramaestres que le auxiliaban.

Uno de los que se salvaron dice que oyó como una explosión, y que en pocos segundos llegó al agua y desapareció la parte construida del tramo central. El de empotramiento quedó en tierra entre la pila y el estribo. En total se desplomaron más de 17.000 toneladas de acero, constituyendo la mayor catástrofe de que se tiene noticia en obras de este género. Al ocurrir el hundimiento todas las circunstancias eran, no sólo normales, sino

Fig. 2.ª—Estado del montaje al hundirse el puente de Quebec.

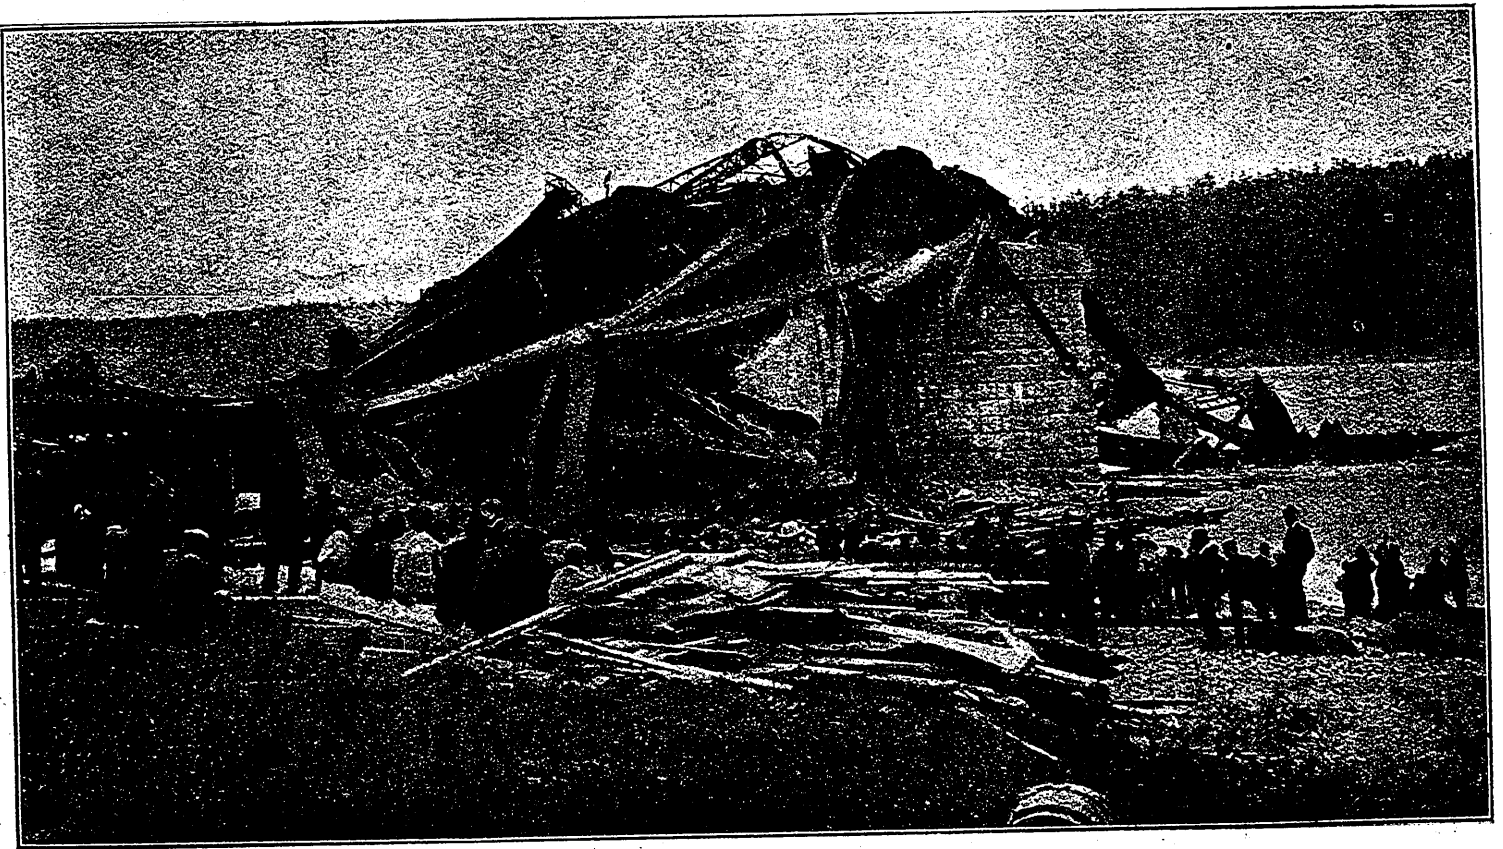
Puente de Quebec después de la catástrofe.

Las articulaciones y las barras del arco superior no están rotas y forman todavía una cadena continua desde el estribo hasta la pila, y desde ésta hasta la superficie del agua, donde desaparecen, dada la gran profundidad del río San Lorenzo. Siendo el hundimiento debido á una de las piezas que trabajaban por compresión en el arco inferior, podía ocurrir que co-

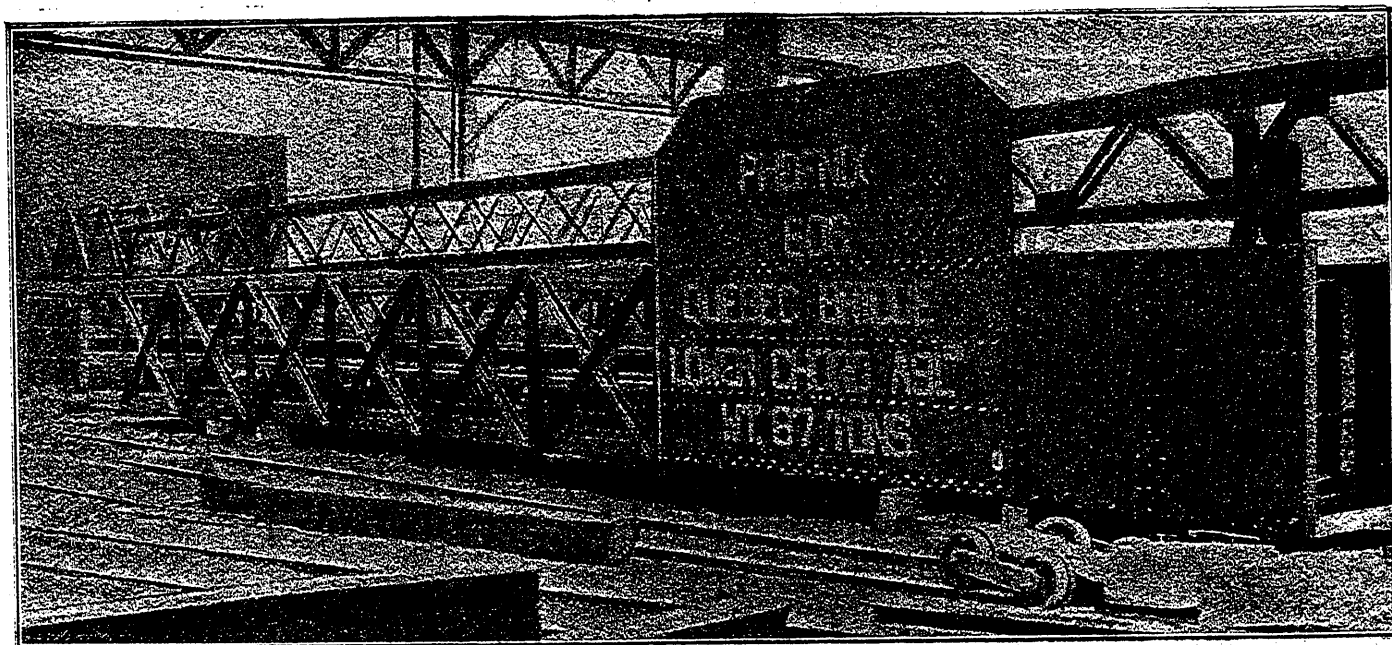
Cuerda núm. 9.

porque tres días antes de la catástrofe, el 26 de Agosto por la tarde, el Ingeniero encargado del montaje notó en esa pieza una desviación que fué medida al día siguiente y que se vió era de 37 á 50 milímetros, pues variaba de unas chapas á otras de las cuatro que formaban la pieza en cuestión. La flexión parece que no aumentó en los tres días siguientes, pero no por eso dejaba de constituir una amenaza muy grave para la estabilidad de todo lo construido. La observación fué transmitida á la fábrica, y de ésta al Ingeniero consultor, Mr. Cooper, que residía en New-York, y éste, cuando tuvo noticia de ella, telegrafió que no se añadiese más peso hasta que tuviese un conocimiento exacto de lo que sucedía; pero este telegrama fué dirigido á los talleres de Phoenixville y no á Quebec, y cuando después de haber recorrido varias dependencias de la fábrica se transmitió á este último punto, ya el puente se había hundido, arrastrando consigo, no sólo á los obreros é Ingeniero que dirigía el montaje, sino la reputación de los mejores especialistas del nuevo Continente, que tardará en reponerse de tan rudo golpe.

Para creer que la cuerda núm. 9 fué la que inició la rotura, hay, además de la flexión de que se ha hecho mérito, va-

rias circunstancias que contribuyen á robustecer esa hipótesis. En la historia de esta pieza hay dos datos que pueden explicar su relativa inferioridad para resistir grandes esfuerzos de compresión; ya en el taller de la fábrica se observó un pequeño defecto en uno de los ángulos interiores, que estaba doblado en una longitud de unos 30 ó 40 centímetros, pero no se dió importancia á esto y la pieza fué enviada á Quebec, donde parece que

sufrió un golpe al ser suspendida por el montaje, por haberse roto uno de los cuadernales que la sostenían; los desperfectos fueron ya de importancia y obligaron á cambiar las chapas de junta que habían de unirla con la cuerda núm. 10.

La reparación dicen que se hizo á conciencia, colocando chapas y ángulos nuevos y comprobando que la longitud y dimensiones transversales de la pieza estaban con arreglo al plano de montaje. Como á pesar de todo, entre los restos del puente hundido aparece esta cuerda núm. 9 como la más doblada, todo hace suponer que en ella se inició la rotura.

No consta de un modo fehaciente cuál fuese la cualidad del material empleado; pero parece que era algo inferior al calificado de *medium steel*. Por otra parte, según el informe de la Compañía Phoenix, suscrito por su Ingeniero Mr. Szlapka, la cuerda núm. 9 estaba calculada para resistir un esfuerzo de 14,80 kilogramos por milímetro cuadrado, sin tener en cuenta ninguna sobrecarga suplementaria por razón del viento. Ésta había sido calculada bajo una hipótesis más bien media, y aun así podía llegar á producir un esfuerzo suplementario de 7 kilos por milímetro cuadrado, lo cual podría dar lugar á que el acero trabajase á 21 kilos por igual unidad, cifra verdaderamente exagerada que, hoy por hoy, no puede aceptarse en ninguna construcción que haya de presentar las debidas garantías de solidez y sin coeficiente de seguridad, en armonía con la resistencia del material empleado.

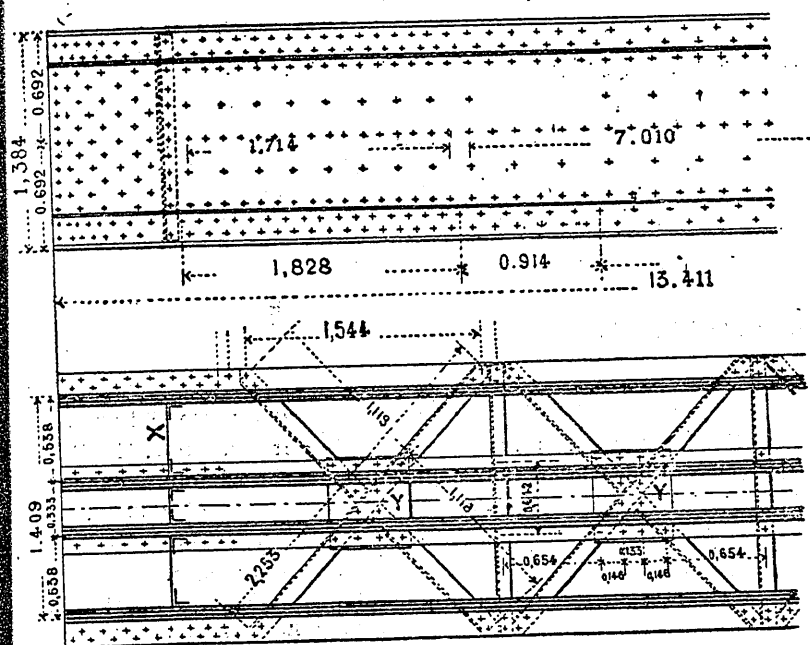
Fig. 4.<sup>a</sup>—Planta.

las almas, había unos tabiques  $X$  de chapa, y en las caras superior é inferior un atirambado de cruces de San Andrés, roblonado á hierro, de ángulo en las cabezas de las almas superiores y á unas placas en la cabeza de las almas inferiores según se ve en  $I$  en la fig. 4.<sup>a</sup>

En el informe de la Compañía Phœnix consta que algunos Ingenieros de los talleres llamaron la atención del Director, Mr. Reeves, sobre la insuficiencia del arriostrado, y que éste transmitió la observación al Ingeniero Jefe, Mr. Szlapka, encargado del despiezo y moneo de las piezas. Mr. Szlapka no creía que hubiese insuficiencia en el arriostrado, pero á pesar de esto hizo saber á Mr. Cooper que se criticaba esta parte de las pie-

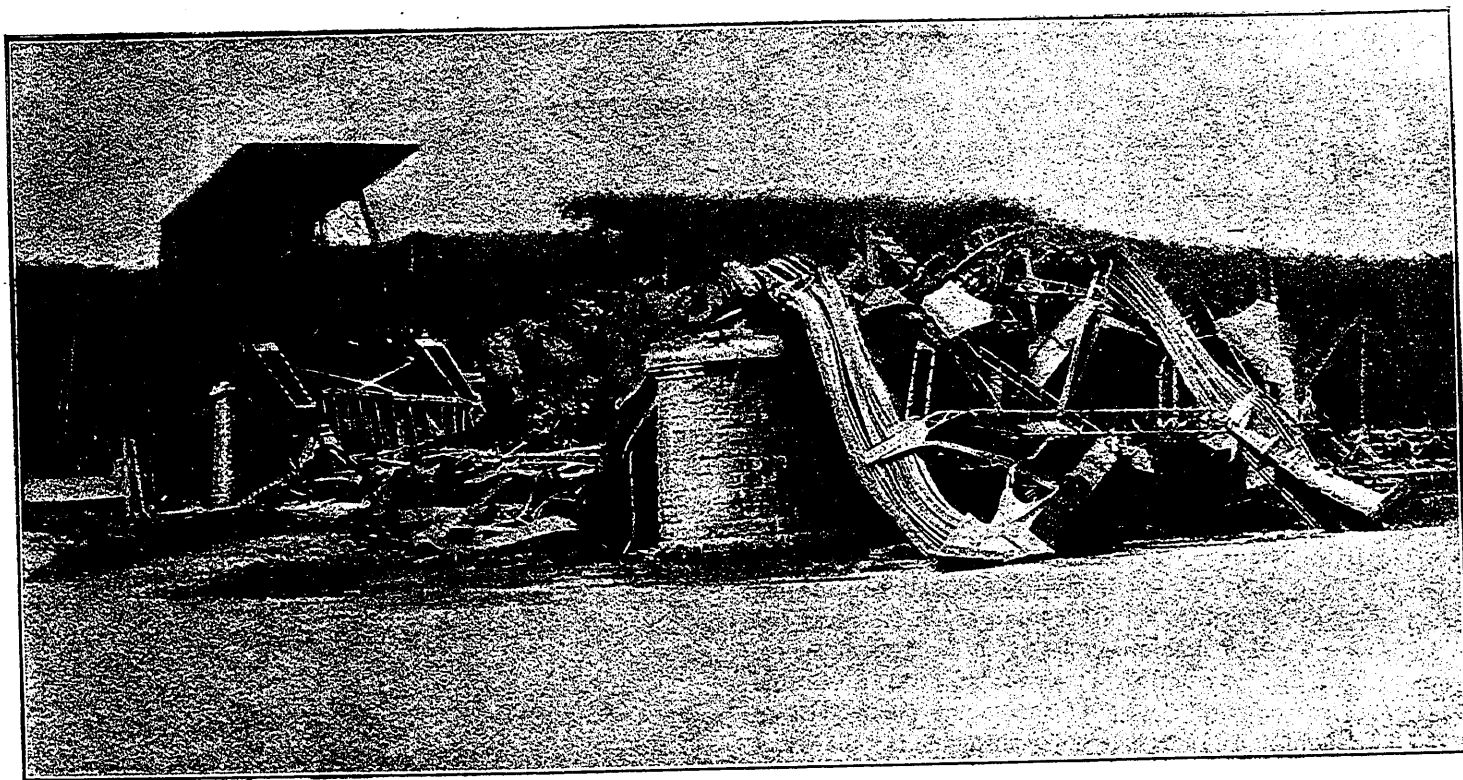
El Puente de Quebec después de la catástrofe.
