### El accidente del dirigible militar británico.

El dirigible militar británico ha sufrido hace poco, el 24 de Septiembre, un accidente grave que describe *Le Génie Civil*, del 7 de Octubre, y del cual tomamos los datos para redactar esta nota; dicho accidente ha dejado al dirigible inútil para el servicio, antes de haber efectuado ninguna ascensión. El lanzamiento del dirigible, el 22 de Mayo último, consistió en una salida á

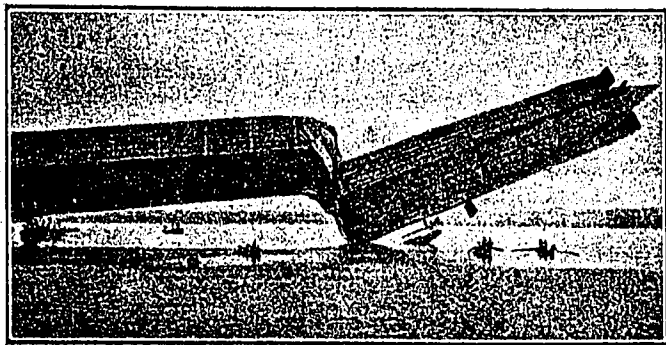
Fig. 1.ª

La parte posterior del globo comenzó á hundirse en el agua; después, el globito se vació por completo de su gas y la armadura metálica del globo, compuesta de vigas longitudinales, se desunió alrededor del globito vaciado; las dos partes del globo se descentraron y tomaron la posición que indica la figura 1.ª. El

en el agua, los hombres que iban en ella se salvaron en seguida nadando y la parte posterior aligerada se levantó como se ve en la figura 1.ª.

El globo se volvió á llevar con gran trabajo al cobertizo para ser examinado y reparado. Había costado 1.750.000 francos; su reparación elevará sin duda su coste á 2.500.000 francos.

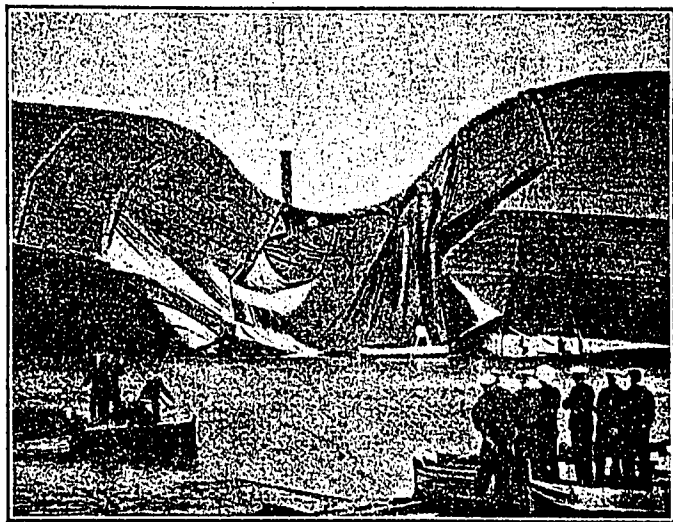
Fig. 2.ª

desgarramiento del globito, causado por la falta de resistencia de la tela que lo constituía, había producido el hundimiento de la parte superior de la armadura que descansaba sobre los globitos y después la rotura de esta armadura en toda la sección del globo (fig. 2.ª). La barquilla posterior se sumergió primero
