Describiremos primero la presa, indicaremos las modificaciones que habían sido propuestas para aumentar su resistencia y que no han sido realizadas, y relataremos, en fin, las circunstancias de la catástrofe, según los datos que nos suministran los

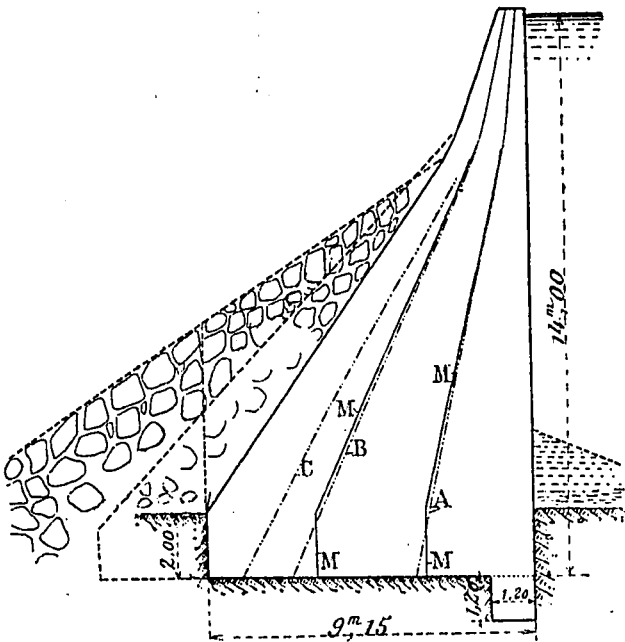
truir, hace doce años, una presa de 6 metros de altura y 116 de longitud (fig. 1.<sup>a</sup>), constituyendo un depósito de una capacidad de 115.000 metros cúbicos. Esta presa se componía de un muro de mampostería de 1,65 metros de anchura en la base y 0,45 en la coronación, reforzado por dos masas de rocas en talud de 1 : 1 sobre las dos caras. Como este depósito viniese á ser insuficien-

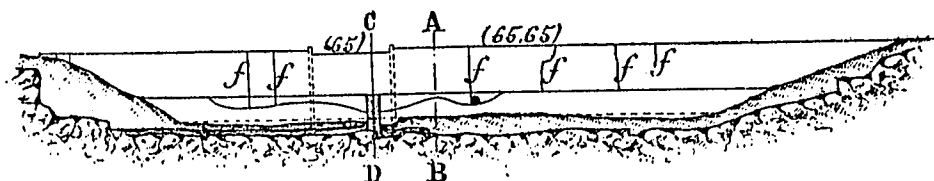
Fig. 3.ª

se había dejado cerrada, sin que ninguna disposición permitiese abrirla á distancia. Al día siguiente, se produjeron cinco fracturas (figs. 3.ª y 4.ª), y varias secciones de la presa resbalaron, alcanzando el cambio de lugar un máximo de 0,45 metros en la base y de 0,77 en la coronación. El agua corría por el vertedero y su nivel permanecía constante; era, pues, de temer que las fracturas se acentuasen y que la presa se destruyera por completo. Para disminuir la presión del agua, se abrió una brecha con dinamita en la coronación de la presa en la extremidad de la orilla derecha, después, como el descenso de la superficie del agua fuese de poca importancia, se hizo estallar una nueva carga de dinamita de 3 kilogramos, colocada en la proximidad de la abertura de la cañería de desagüe: esta explosión desembarazó á la cañería, y el depósito pudo vaciarse en dieciséis horas próximamente. Una vez vacío el depósito, se pudo notar que una parte de la masa de rocas había sido arrastrada, ya por excavación bajo la presa, ya á través de la cañería de desagüe.

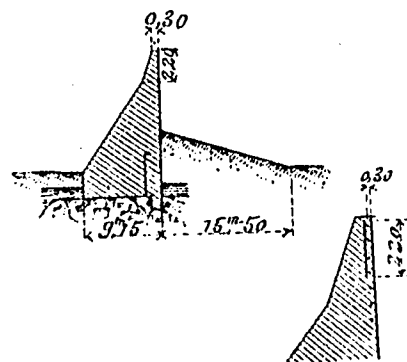
Fig. 5.ª—Corte A B.

presión que se ejerce bajo su base. Como se ve, en efecto, teniendo cuenta esta contrapresión, la resultante de las fuerzas sale sensiblemente del tercio medio de la sección de la presa. Para remediar esta falta de resistencia, era necesario aumentar el perfil de la presa, ya por adición de mampostería, ya por la colocación de una masa de grandes bloques de piedras, en talud de 1,5: 1. M. Wegmann recomendaba también construir, agua arriba de la presa, un muro de protección que atravesase las diversas capas permeables del suelo del valle, oponiéndose á las excavaciones.

el cual estaba cimentada. Esta sección hubiera sido suficiente para una presa fundada sobre una roca sólida é impermeable, pero venia á ser insuficiente para una obra construída sobre un suelo heterogéneo, en el cual había que tener filtraciones; éstas, en efecto, producían en la parte inferior de la presa una presión

dirigida de abajo á arriba que trasladaba la resultante de las fuerzas en presencia, haciéndola salir claramente del tercio medio de la obra. Además, la presión que se ejercía en la base de la obra la hacía demasiado ligera para poder resistir el deslizamiento que ha producido su destrucción.

*Modificaciones propuestas para reforzar la presa.*—La debilidad de la presa fué atribuida por su autor, M. Hatton, á dos causas: primero, á la insuficiencia de fraguado del hormigón, que se había empleado demasiado pronto, en tiempo frío, y cuyas últimas porciones no se habían colocado más que seis semanas antes del incidente; en seguida y sobre todo, á la gran filtración que se había producido bajo los cimientos de la presa. Esta filtración, creando una fuerte contrapresión bajo la obra, reducía en una gran proporción su resistencia al deslizamiento.
