# REVISTA DE OBRAS PÚBLICAS

## Nuevos derrumbamientos en el canal de Panamá.

El informe elevado por Goethals, gobernador del canal, al Ministro de la Guerra, da una idea acabada, no sólo de este derrumbamiento, sino de todos los anteriores, tanto los ocurridos durante la construcción, como los más recientes acaecidos cuando el canal era navegable.

Dada la mucha extensión del informe de Goethals (26 Octubre 1915), nos limitaremos á extractarlo, tomándolo del *Engineering News*.

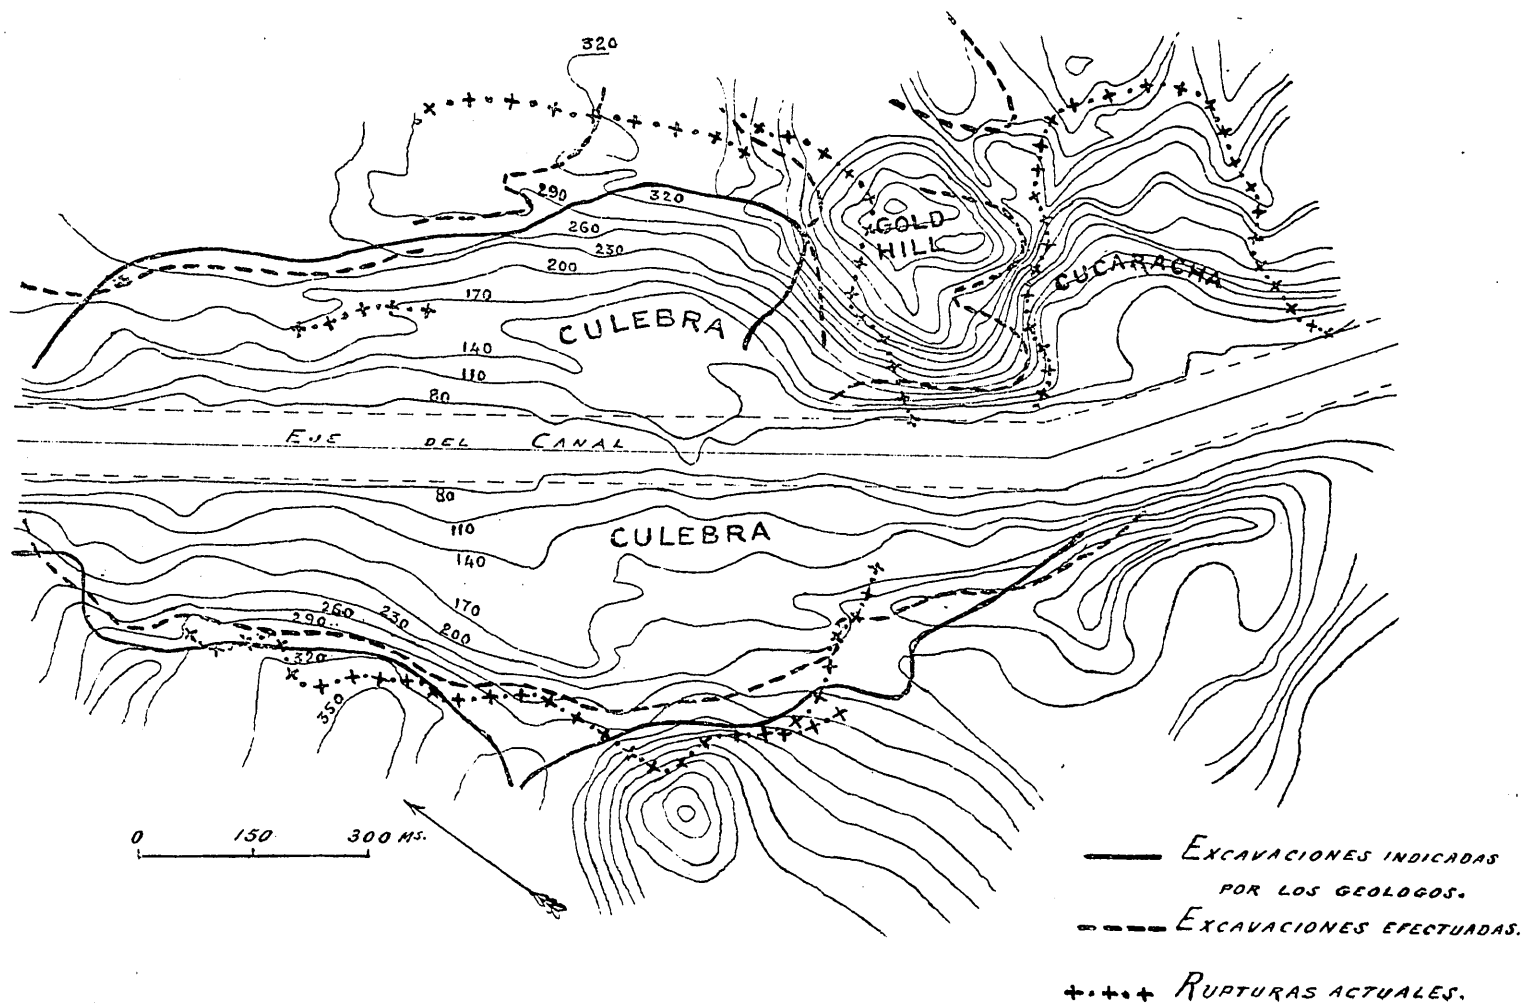
A principios de 1911 un geólogo se ocupó de los derrumbamientos en esta zona y propuso un área de máximos desprendimientos marcando las líneas que debían limitar las zonas desmontadas y las pendientes convenientes en cada caso. Son estas líneas las dibujadas de línea llena en el plano; en el mismo también se indican las líneas límite de las zonas excavadas (con trazos), y las que limitan las zonas de los derrumbamientos ocurridos (punto y cruz).
