### La nueva catástrofe del puente de Quebec.

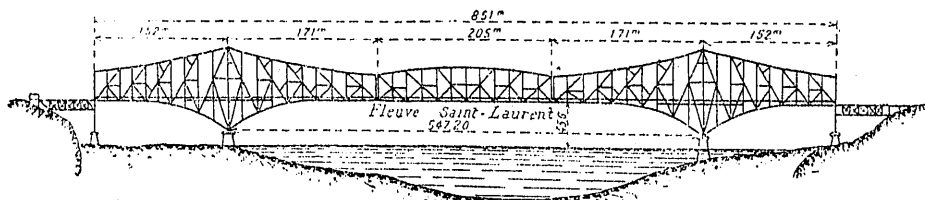
Fig. 1.<sup>a</sup>

El esquema (figuras 2.<sup>a</sup> y 3.<sup>a</sup>) muestra que la nueva estructura difiere de aspecto de la que se derrumbó en 1907 (fig. 1.<sup>a</sup>), sobre todo por el alargamiento rectilíneo de las vigas inferiores que forman las ménsulas inferiores. La apariencia de la estructura viene á ser mas recogida y potente. El alargamiento de las

Como se observa en las figuras 1.<sup>a</sup> á 3.<sup>a</sup>, los dos puentes se han ideado, en sus grandes líneas, de una manera análoga. Ahora bien, en el caso del primer puente, la ménsula meridional se ha destruido poco después de su conclusión, cuando soportaba solamente los tres primeros cuadros del tramo central, montados al aire. En el caso del segundo puente, las estructuras estaban completamente acabadas, habiéndose construido en

La primera catástrofe se atribuyó por los peritos á una falta en la concepción de la obra; la segunda, por el contrario, parece absolutamente independiente de la resistencia propia de la obra, y debida tan sólo á la debilidad fortuita de una pieza del material de elevación del tramo central. La responsabilidad de los Ingenieros del segundo puente parece, pues, mucho menor que la de los del primero.

ménsulas que forman los brazos de palanca que deben recibir el tramo central manifiesta que se ha corregido el punto esencialmente débil que fué la causa del primer derrumbamiento.
