# REVISTA EXTRANJERA

## La nueva catástrofe del puente de Quebec (Conclusión).

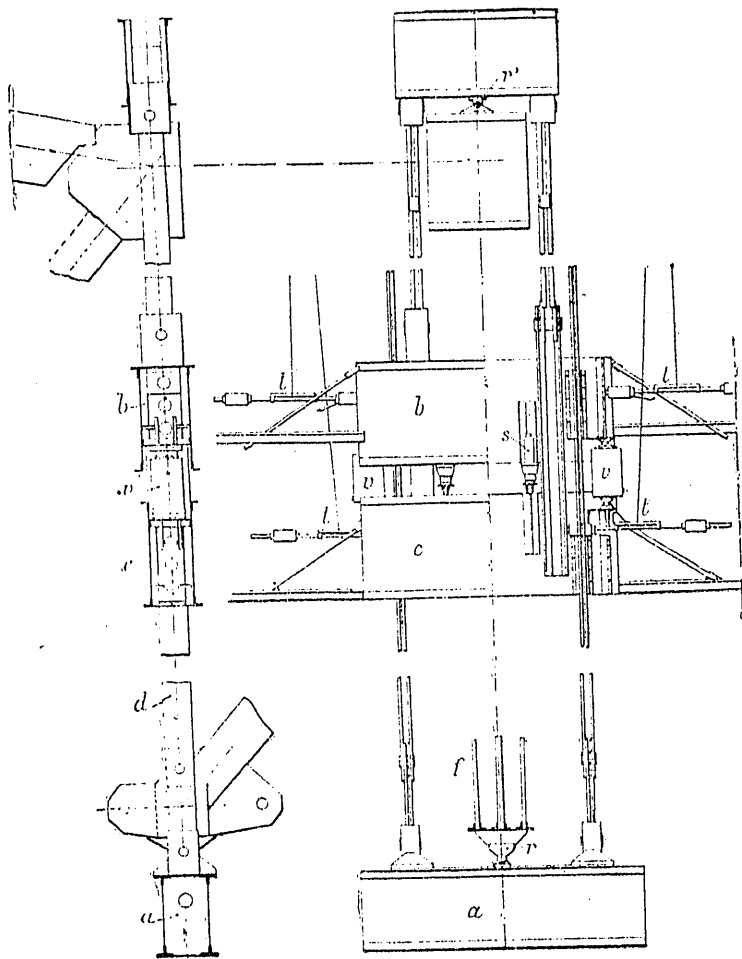
Fig. 10.

Los gatos hidráulicos, en número de ocho, de una fuerza de 1.000 toneladas cada uno, estaban dispuestos por grupos de dos, en cada ángulo del tramo (fig. 9.<sup>a</sup>). La presión hidráulica era de 315 kilogramos por centímetro cuadrado. Los gatos actuaban entre zapatas de rótula que las mantenían por arriba y por abajo. Las figuras 10 y 11 muestran el detalle de esta instalación.

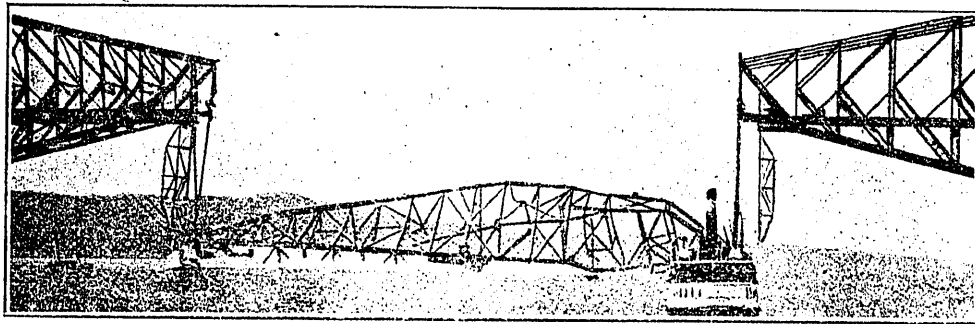
Fig. 12.

Ni aun á aquellos que, desde bastante cerca, asistían á la ascensión de la pieza, les ha sido posible (de tal modo fué repentina la catástrofe) darse cuenta de las fases precipitadas de la caída del tramo. Sin embargo, un fotógrafo había podido tomar un clisé durante la caída misma de la estructura, antes que se hundiese en el San Lorenzo; de este clisé está sacada la vista representada en la figura 12.

Este clisé (fig. 12) muestra con claridad que el ángulo SO. de la viga se sumergió en el agua cuando los otros tres emergían todavía; el tramo se inclinó, por lo tanto, hacia el Oeste en el momento de su desaparición. Se ve también que las varillas de suspensión siguen prácticamente intactas y que soportaban aún todavía, en su extremo inferior, los largueros de soporte que auxiliaban á la elevación. De la misma manera consta claramente, por el examen del clisé, una dislocación de la parte superior de la viga de orilla occidental, en el segundo cuadro, á partir del extremo septentrional. Hay deterioro y rotura de las partes de la viga oriental hacia el extremo Norte y arranque en los tirantes y en las barras de contraviento.

Esta posición inclinada del tramo en el momento de la caída, la resistencia del mecanismo de suspensión y de elevación, el estado de los puntos de sujeción inferior incitan á creer que el ángulo SO. del tramo ha debido resbalar de su estribo de soporte, arrojando así todo el peso de suspensión sobre los ángulos SE. y NO.

Pero como la estructura no se había establecido para resistir en estas condiciones, no habiéndose calculado los arriostramientos de contraviento para soportar una de las vigas, la viga occidental, no estando ya soportada en el extremo Sur, se ha achataado: resbalando del estribo y expulsando á éste, continuóse lue-

go el movimiento de vuelco, sumergiéndose en el agua el ángulo SO., mientras que los dos ángulos del lado Norte permanecían en su sitio.

Esta torsión ha provocado la dislocación visible en la figura 12, continuándose después el movimiento y cayendo al agua toda la estructura.
