## REVISTA EXTRANJERA

**Resultados experimentales suministrados por el incendio de Bergen para la técnica de las construcciones.**

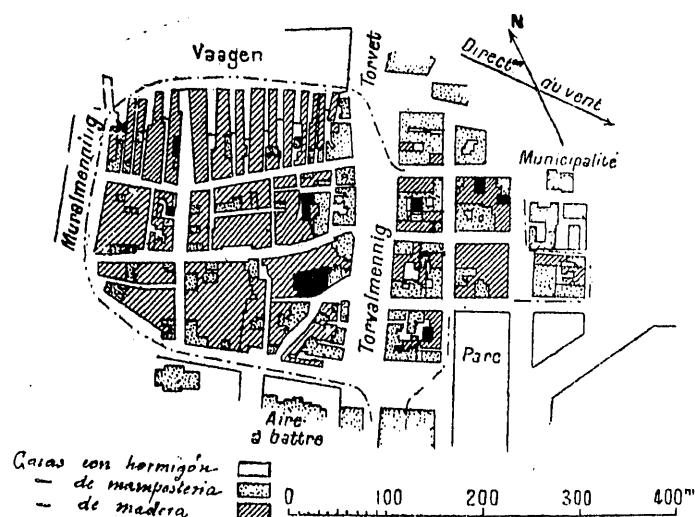
Los inmuebles destruidos por el incendio están representados en el plano de la figura, y cubren una superficie de  $300 \times 500$  metros cuadrados. El fuego comenzó á las cinco de la tarde en los viejos almacenes marítimos entre la calle de la Playa (Strandgade) y el puerto (lugar marcado por una cruz). Favorecido por un violento huracán, ha devorado toda clase de mercancías y ha seguido la calle de la Playa, que bien pronto fué un imponente brasero para alcanzar la gran plaza llamada Torvalmenning, que tiene 45 metros de anchura y está bordeado por altas casas de piedra. Este espacio no detuvo los progresos del fuego que alcanzó á los barrios bien contruidos. La parte meridional de la población alrededor del teatro y de la plaza Ole Bulls se salvó, aunque con gran trabajo.

El plano de conjunto muestra que las casas de madera eran en mayor número, sobre todo en el barrio más poblado de Torvalmenning; éstas tenían dos ó tres pisos, dispuestos para ser habitados, llevando las fachadas un revestimiento. El tejado estaba hecho con tejas huecas sobre tablas, con buhardillas. En la plaza de Torvalmenning, y al Oeste, se elevaban numerosos edificios de mampostería contruidos con sujeción á un reglamento antiguo, con escaleras y distribución interior de madera: estaban cubiertas unas con tejas, como las casas, otras con pizarra.
