### Accidente y restauración del dique de Charmes (Francia).

Describiremos sumariamente las disposiciones generales de la última citada y su sistema de construcción y relataremos después el grave accidente que sufrió en 1909, así como las obras de re-

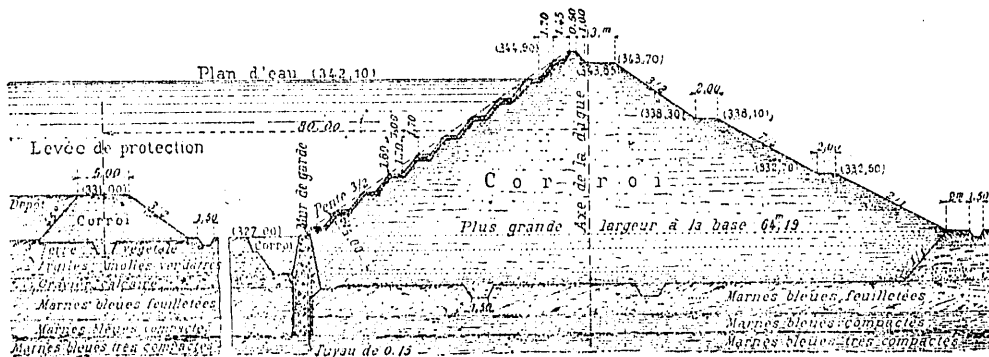
Fig. 2.ª

Estas gradas tienen 1,70 metros de altura y están inclinadas 45°; las banquetas, de un metro de anchura, presentan una pendiente transversal de 10 centímetros; la inclinación media del talud sobre la vertical es, pues, como la mayor parte de las obras francesas del mismo género, de 1,5 por 1.

El talud de agua abajo es visiblemente más suave. Presenta una forma ligeramente cóncava, componiéndose de tres planos de inclinaciones sucesivamente decrecientes, á partir de la coronación, separadas por banquetas; esta disposición es de las más favorables para su estabilidad, sobre la cual, por otra parte, no existe duda alguna.

La plataforma de coronación está á 17 metros sobre el Thalweg, y la altura de la obra entre su punto más alto (banqueta de coronación) y su punto más bajo (pie del muro de guarda) llega á 26 metros, lo que clasifica la presa de Charmes entre las más altas de Francia. La altura del embalse es de 15,10 metros.

El 20 de Octubre, por la mañana, el guarda de la presa observó la existencia de una larga grieta que corría longitudinalmente, un poco delante del pie de la banqueta de coronación, siguiendo la junta de las baldosas (fig. 2.<sup>a</sup>). Esta grieta, de apariencia vertical, se detenía bruscamente en uno de sus extremos, en el perfil 18, contra una escalera de hormigón que sigue en éste la línea de máxima pendiente del dique: iba aumentando hasta hacia el perfil 14, donde tenía una anchura de 2 á 3 centímetros, y disminuía progresivamente á partir de este punto, cesando de ser perceptible en un punto situado entre los perfiles 10 y 11; su longitud era, por lo tanto, de 85 metros, próximamente. Estaba acompañada de un desnivel de varios centímetros entre sus dos bordes.

DESCRIPCIÓN GENERAL DE LA PRESA DE CHARMES.—Esta presa forma un embalse de una capacidad de 11.600.000 metros cúbicos. Su corte transversal está representado en la figura 2.<sup>a</sup> Como en la mayor parte de los diques de tierra apilada ejecutados en Francia desde hace setenta años, el talud de agua arriba afecta

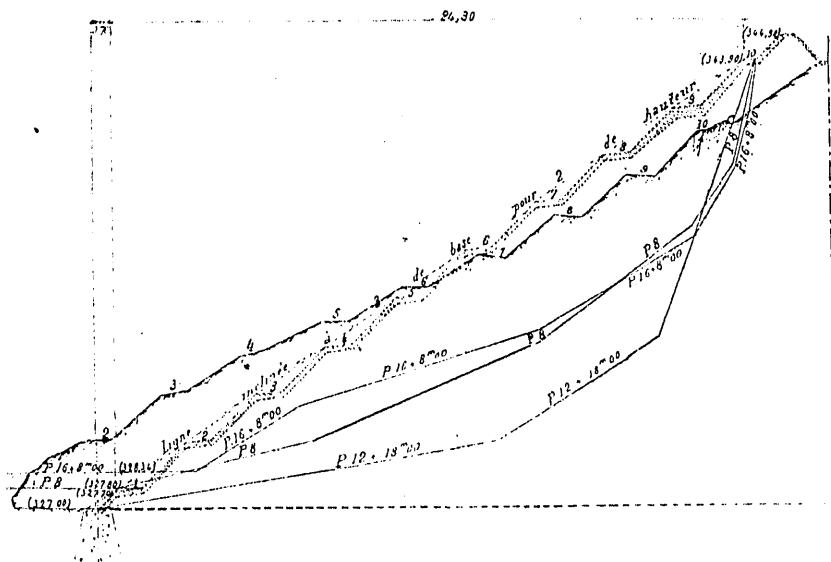
Fig. 3.ª

y dos días, cuando aquél se detuvo definitivamente. Su amplitud había alcanzado una magnitud de 4 metros (fig. 3.ª) y afectaba á casi toda la región del dique en que el talud ofrecía una altura superior á 14 ó 15 metros.

En este momento es cuando pudieron realizarse sin peligro para los trabajadores diez sondeos sistemáticos que manifestaron más completamente la extensión de las averías. Los resultados de estos sondeos se resumen en la figura 3.ª
