## REVISTA EXTRANJERA

### La rotura de los álabes de una turbina de 35.000 caballos en la Boston Elevated Company.

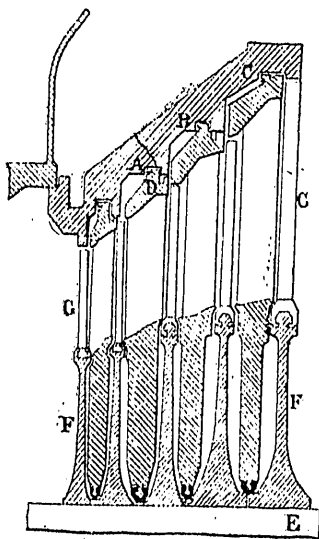
Fig. 1.ª

A, B, C, cono de reunión de los diafragmas; D, diafragmas; E, árbol; F, ruedas de acero.

La envolvente, de forma cónica, que llevaba á los diafragmas, se rompió en seguida, como indica la figura 1.ª, lo que casi no puede explicarse más que por la proyección sobre esta envolvente de fragmentos de diafragma lanzados por la fuerza centrífuga, á consecuencia del movimiento del rotor sobre el cual primeramente cayeron. Otra explicación hay en verdad, la que admite como causa del accidente el esfuerzo ejercido sobre el diafrag-

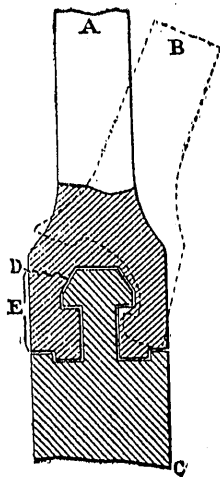
Fig. 2.ª

A, posición normal del álabe; B, posición que la pieza tendía á tomar; C, rueda de acero; D, línea de rotura; E, zona de rozamiento.

El choque debido á la supresión había hecho, probablemente, que falsease el 18.º diafragma, que fué, á consecuencia de su flexión, á rozar los álaves de la rueda 18.ª; éstos, á su vez, habían hecho falsear al 19.º diafragma, y deteriorando la rueda 19.ª habían hecho que esta rueda deteriorase, en fin, al 20.º diafrag-

ma. Es á su unión con la rueda 18.ª cuando los álaves han puesto en contacto con la parte flexionada del 17.º diafragma, mostrando la figura 2.ª dónde se ha verificado el rozamiento y la posición que ha dado á los álaves. La figura 3.ª indica el estado en que se han encontrado una parte de éstos.
