## Rotura de la presa del Gleno

### DESCRIPCIÓN DEL DESASTRE

#### DESCRIPCIÓN DE LA PRESA

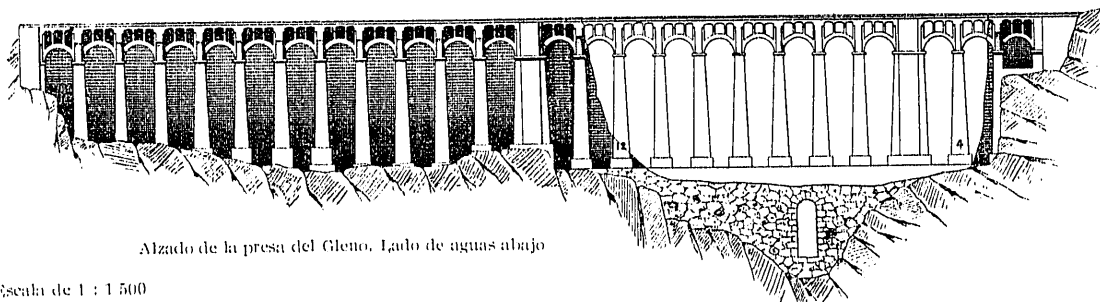
Alzado de la presa del Gleno, lado de aguas abajo

En el perfil longitudinal y alzado de la presa, visto desde agua abajo, hemos trazado la línea sinuosa que con bastante aproximación señala la porción de presa que ha sido arrastrada.
