## Puerto de Valencia

### Nota relativa a la construcción de los diques de abrigo

Justo VILAR  
Ingeniero de Caminos

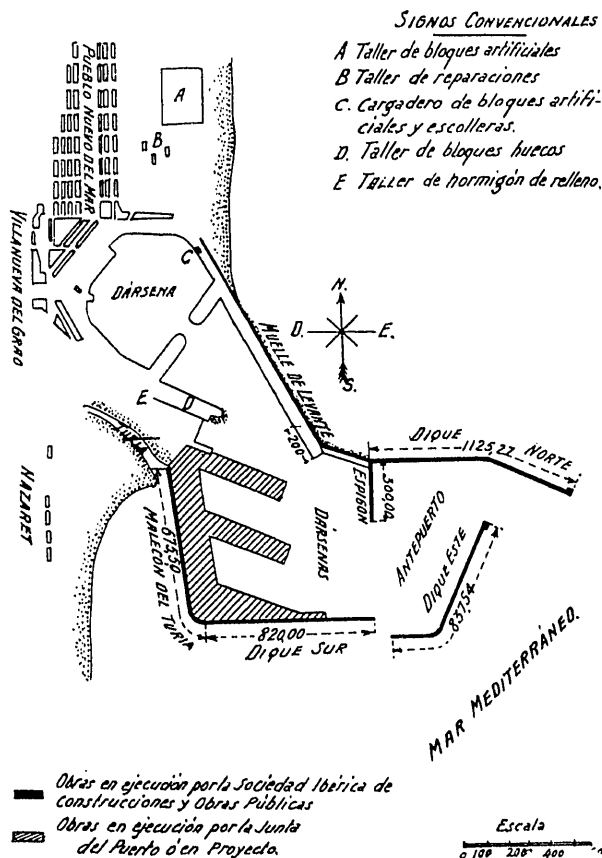
Fig. 2.ª Plano de conjunto del puerto de Valencia

Contratadas las obras, cuando se habían construido unos 200 m del dique del N. (fig. 2.<sup>a</sup>), un temporal dislocó el muro concertado, abriendo la junta longitudinal en las hiladas superiores, hasta unos 40 cm como máximo.

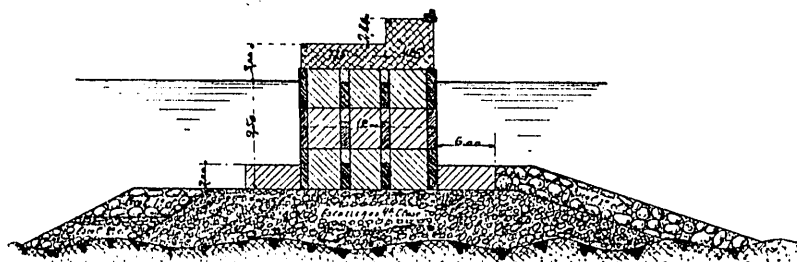
Fig. 3.ª Sección tipo del dique Norte

Liquidada la obra, se redactó nuevo proyecto, proponiendo como sección para la parte que faltaba construir del dique del N. y para el primer tramo del del E., una pila (fig. 3.<sup>a</sup>), formada por tres bloques huecos de 12 × 6 × 3,50 m (fig. 4.<sup>a</sup>), con la mayor dimensión nor-

mal aleje del dique enrasada a —10 m, cuya obra se defendía con bloques de refuerzo de unas 60 toneladas, tanto por el lado interior como por el exterior, recre-

ciendo con mampostería y hormigón la parte alta hasta conseguir el perfil que se acompaña (fig. 3.<sup>a</sup>).

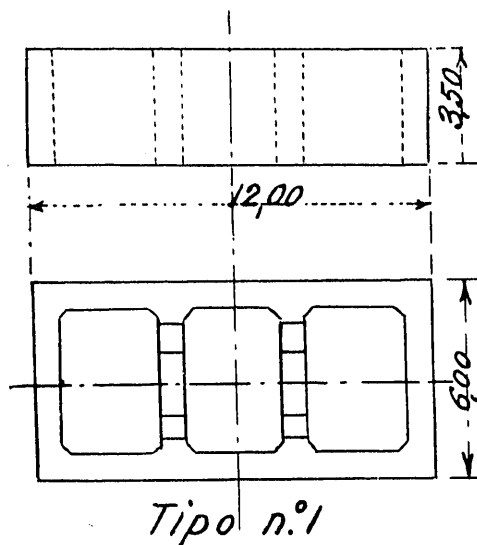
Fig. 4.ª Bloques huecos

Algún tiempo después de colocarse las pilas de bloques huecos en el dique del N. se observaron pequeñas grietas en algunos de los bloques junto a los ángulos, manifestándose más tarde en los del E., procediéndose entonces a un reconocimiento detenido de los que había en el taller de fabricación, encontrándose también en él algunos con indicios de grietas. Se creyó que esto podía ser debido a que al iniciarse la contracción del hormigón por el fraguado, no pudiendo realizarse ésta libremente, por impedirlo los moldes interiores que ocupaban los huecos de los bloques, se producían ligerísimas grietas, que después iban en aumento una vez iniciadas; que también podía contribuir a ello una capa abundante en cemento que se echaba en la parte superior del bloque para terminarlo, de forma que la parte superior que había de servir de asiento al superior estuviese bien lisa y plana, la cual, al ser más rica en cemento, se contraía con mayor facilidad que el resto.

Se dispuso que en cuanto comenzase el fraguado se aflojasen las cuñas de los moldes interiores, de modo que permitiesen la contracción del hormigón, y que en vez de echar en la parte superior mortero más rico en cemento, se hiciese más bien lo contrario. Las grietas en el taller desaparecieron para los bloques fabricados después.

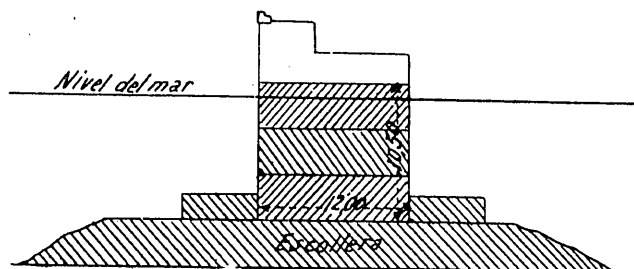
Fig. 7.ª Sección de la parte construida en los diques del Norte y del Este cuando sobrevino el temporal (parte rayada)

diciembre de 1926 que originó la avería, en el dique del N. se habían construido 19 pilas de 3 bloques cada una, defendidas exterior e interiormente por bloques de refuerzo, si bien no de una manera completa, y faltaba rellenar parte de las tres últimas, es-

tando sin relleno alguno la última; del dique del E. había 99 pilas colocadas, incluso las que formaban el morro, en total 174 m, y faltaba completar el relleno de las últimas.

En este dique se había notado un asiento casi uniforme de unos 60 cm; pero como en el del N., en la parte construida anteriormente, en varios puntos se habían observado asientos mucho mayores, llegando en algunos a un metro sensiblemente, no inspiró esto recelo alguno. Siendo la anchura de la parte nuevamente construida (fig. 7.ª) una mitad mayor que la antigua del dique del N., sobresaliendo solamente unos 40 cm del nivel del agua, estando cimentado el muro a — 10 m, o sea 3 m más bajo, y defendido por ambos lados con bloques de refuerzo, todo inducía a creer que se encontraba en mejores condiciones de resistencia que aquél. Pero no fué así.

En el temporal indicado la parte nueva del dique del N., estando en las condiciones que se acaba de indicar, resistió perfectamente, puesto que la única avería sufrida fué rotura de un par de bloques huecos y desplazamiento de otros dos en las pilas últimas,

que no estaban rellenas del todo, pero el dique del E. desapareció por completo.

Practicado un reconocimiento, pudo apreciarse que la obra había sido volteada, de forma que unas pilas lo fueron hacia el interior del puerto y otras hacia el exterior, hundiéndose en algunos puntos hasta 20 m por debajo del nivel del mar, conservándose muchas pilas, quizá la mayoría, unidas, formando un solo bloque de  $12 \times 6 \times 3,50$  m, y rotas otras.

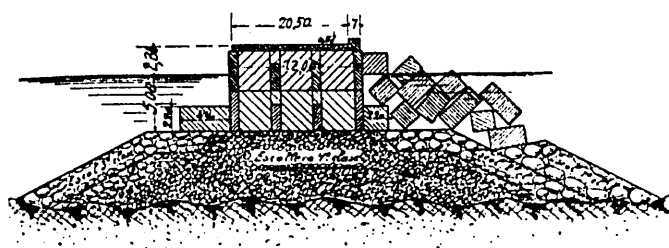
Fig. 8.ª Sección tipo del dique Este (primer tramo)

En la parte a la que sirve de cimiento la obra hundida anteriormente no ha habido asientos, y en el resto han sido mucho menores de lo que se esperaba. La obra se ha ejecutado con toda regularidad y sin incidente digno de mención. Durante ese año y los siguientes ha habido algunos temporales de cierta importancia, sin que hayan producido averías ni en uno ni en otro dique. Solamente se ha notado en el

del E. el asiento de los bloques a granel, en menor escala de lo que se esperaba.

Se optó por proponer la supresión de una hilada de bloques huecos en las pilas, y como su asiento entonces quedaba en la zona fácilmente socavable, se defendió por medio de una capa de bloques a granel en la forma indicada en el adjunto croquis (fig. 8.<sup>a</sup>). Además, se suprimió el espaldón, dejándolo reducido por ahora a un pequeño pretil, y se disminuyó la superestructura para evitar los grandes asientos, con la posibilidad de su recrecimiento más adelante.
