## Recalce y consolidación de la sexta pila del puente sobre el Ebro, en Zaragoza, de la línea del ferrocarril de Zaragoza a Alsasua

**Carlos MEJON**  
Ingeniero de Caminos, jefe de V. y O.  
de la Compañía del Norte

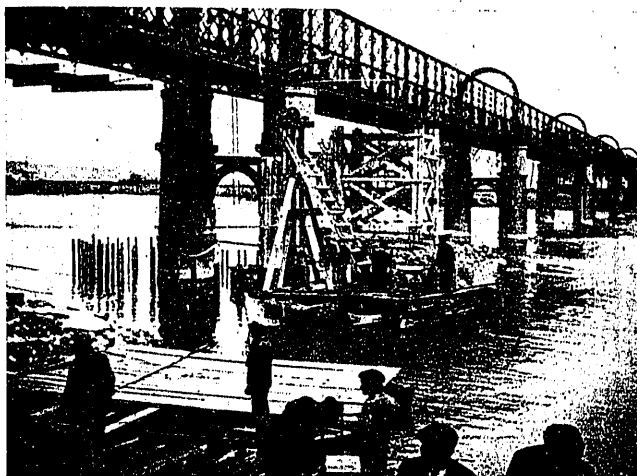
El 26 de febrero continúa la hinca de carriles para la atagüa

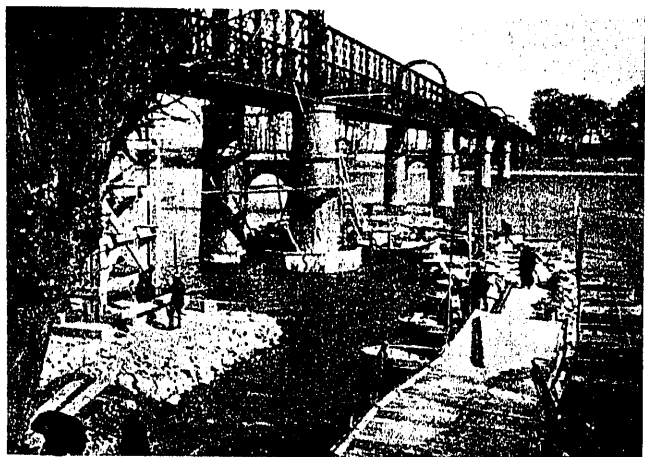
El 20 de febrero queda el cajón sin fondo relleno de hormigón sumergido

El día 20 de febrero quedó relleno el cajón sin fondo indicado, con hormigón en sacos, y entonces se perforó su relleno hasta llegar al terreno en dirección al corazón del tubo de la pila, en dos puntos señalados con las letras *a* y *b* en la figura 3, inyectando mortero de cemento por ellos hasta una presión de 6,5 atmósferas, con lo cual se consiguió llenar los huecos que quedasen entre los sacos de hormigón. Hecho esto se perforó el palastro del tubo de la pila a nivel del hormigón del cajón sin fondo, en el punto *c* de la figura 3, el cual confirmó la caída del hormigón del interior en su base, pues se

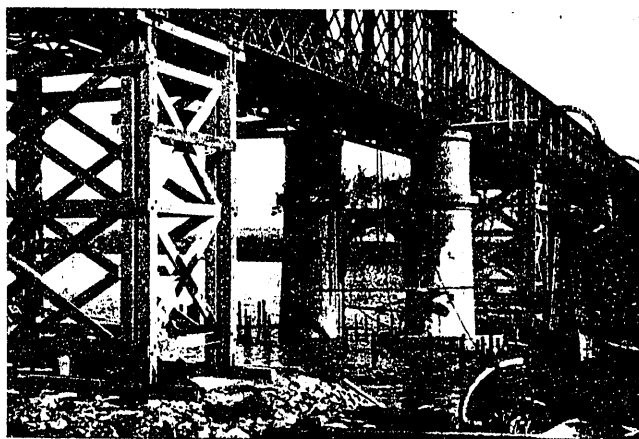
El día 3 de marzo quedan los castilletes terminados, sólo a falta de sus tajamares

Sobre esa losa se montó el castillete de madera conforme indica la figura número 4, quedando los dos castilletes terminados el día 3 de marzo, con sus cuñas templadas, para poderlas apretar en un momento dado en caso de necesidad y apoyar en los castilletes el tramo metálico. Estos castilletes fueron convenientemente sujetos a la losa de hormigón que les sirve de base, para evitar que fueran arrastrados por el río en sus crecidas extraordinarias.

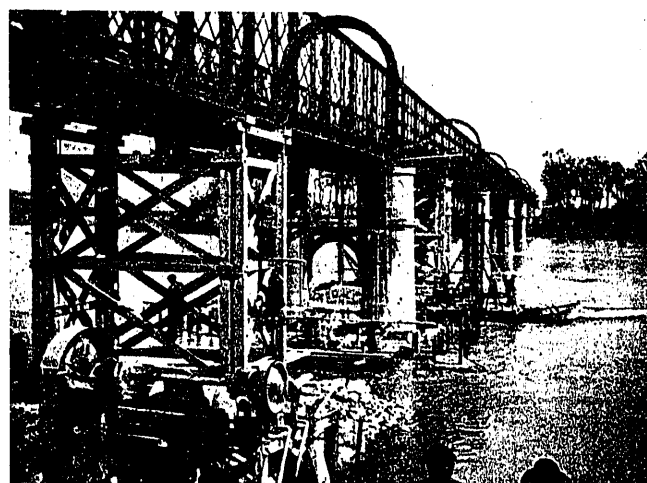
Terminación de la línea de carriles para la atagüa el 5 de marzo

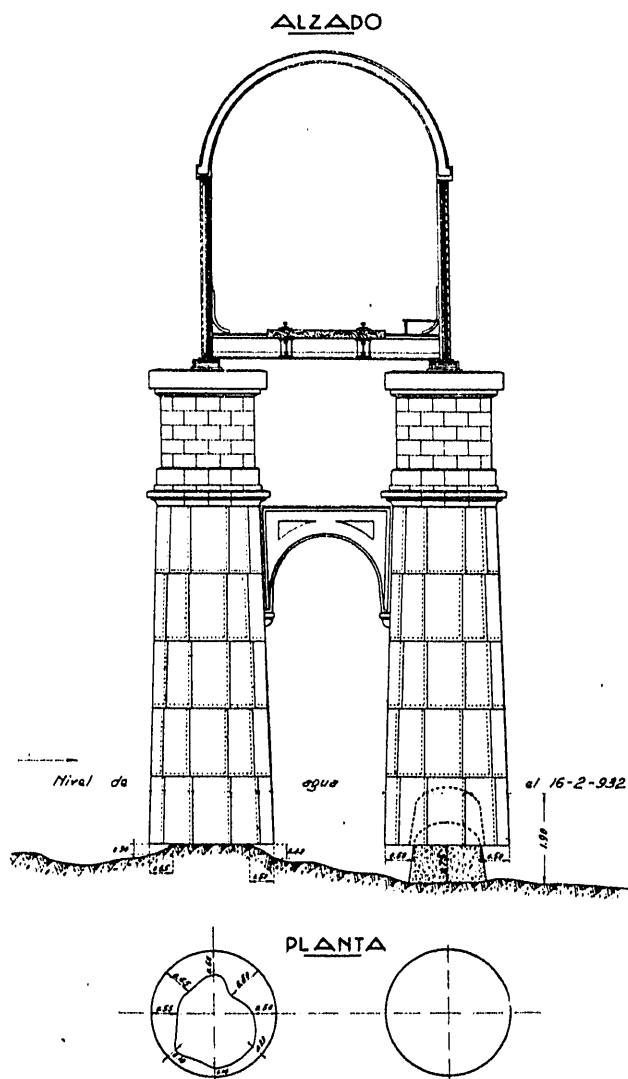
Fig. 2.-SITUACION DE LA PILA EL DIA 16 DE FEBRERO DE 1932.

dica de trazos en la figura 1, el hecho de figurar en los planos antiguos la sexta pila con la profundidad de cimentación que se indica en dicha figura hacía creer que no podía haberse movido. Sin embargo, como el río, en sus crecidas, se había llevado el terreno de la margen correspondiente a esa pila, produciendo un pozo alrededor de ella, aunque con profundidad tal que no constituía motivo de alarma, y en vista de que no se encontraba fuerza alguna capaz de mover el tramo y parte superior de la pila sin que hubiera sufrido ésta un asiento en el cimiento de su tubo de aguas abajo, se supuso que ésta tenía que ser la causa: o sea que la pila no estaba cimentada a la profundidad que señalaba el plano de construcción y que había sido socavada por el río durante las crecidas del otoño último. Para comprobar este supuesto fué reconocida la base de la pila por un buzo, el cual lo confirmó, levantándose con sus indicaciones un perfil del terreno, transversal al puente por el eje de la pila, que es el indicado en la figura 2, y por el cual se ve que el tubo de aguas abajo de esa pila tenía su base a unos 75 cm del terreno, o sea, que había quedado completamente colgado, cayendo de su interior el hormigón del relleno, según las muestras que extrajo el buzo, y el tubo de aguas arriba seguía apoyado en el terreno, pero con una socavación en todo su contorno, con una entrega máxima de 80 cm y mínima de 10 cm.

ciones, y a partir del día 16 de febrero, en que se tuvo exacto conocimiento de la situación por el reconocimiento que hizo el buzo, se suspendió el paso de máquinas por los dos tramos adyacentes a esa pila, pasando los trenes empujados por sus extremos, y se organizó el transbordo de viajeros en autobuses desde la estación de Arrabal hasta el apartadero de la Industria Química, precauciones que siguieron hasta que se terminó la obra de consolidación de la pila.

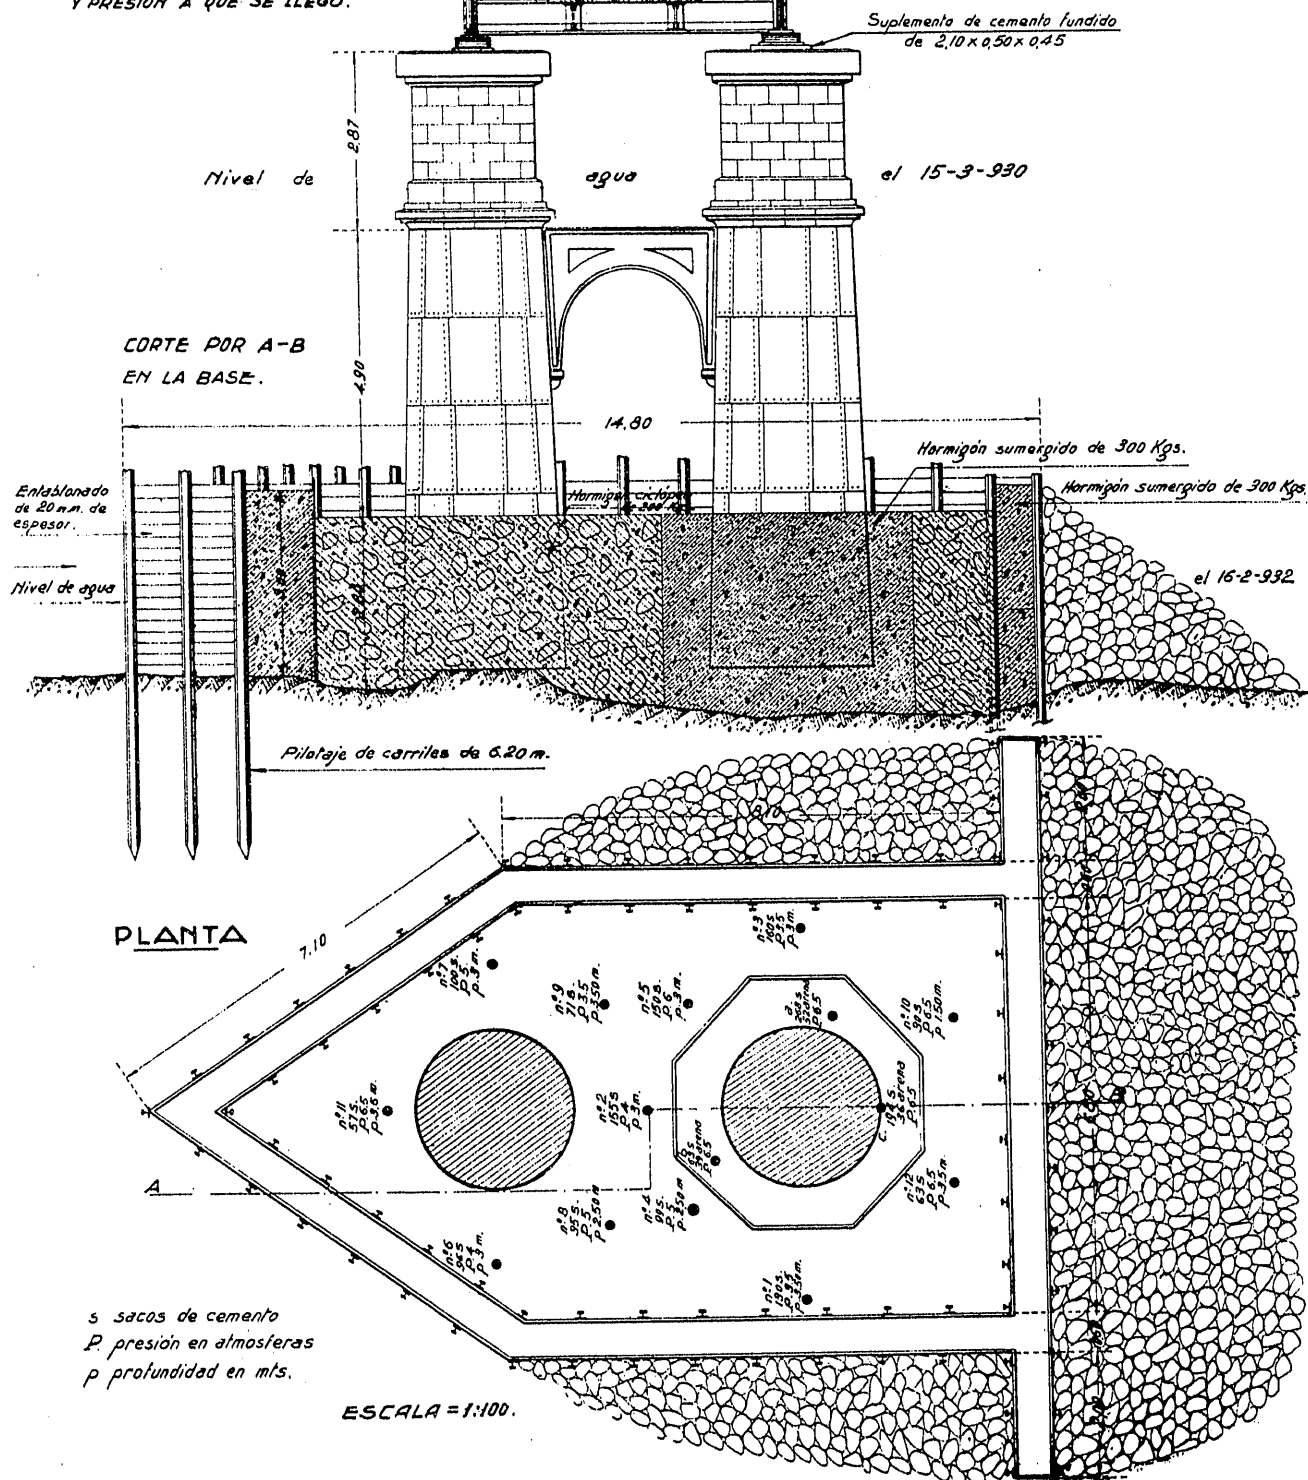
Fig 3. SITUACION DE LA PILA EL DIA 26 DE MARZO DE 1932 CON INDICACION DE LOS PUNTOS POR DONDE SE INYECTO CEMENTO EN EL TERRENO A PROFUNDIDAD DE MAS DE 3 MTS, CON EL NUMERO DE SACOS DE CEMENTO GASTADOS, Y PRESION A QUE SE LLEGO.

encontró un gran vacío en ella, y por él se inyectó mortero de cemento hasta una presión de 6,5 atmósferas, metiéndose 194 sacos de cemento y 36 de arena. También se abrieron 12 taladros en el alzado de ese tubo de la pila, los cuales demostraron que el interior del tubo en su cuerpo estaba lleno con grava

60 cm de espesor con dos filas de carriles viejos hincados a tres metros de profundidad, separados entre sí un metro, apoyándose en ellos por el interior unos tableros de madera, según indica la figura 3, quedando hincados todos los carriles el día 5 de marzo, y entonces se comenzó la inyección de cemento en el terreno, hincando los tubos por el orden que se indica en dicha figura, en la que se señala para cada inyección el número de sacos de cemento que admitió la presión a que se llegó (la que se aumentaba hasta que el terreno no admitía más) y la profundidad a que se hincó el tubo. Conforme se llegaba al máximo de presión que admitía el terreno a la pro-

pila, dos para cada una de las vigas del puente, y por no poder levantar el tramo poniendo directamente los gatos debajo de las vigas, hubo que ponerlos a sus costados y transmitir su presión por un puntal de 25 X 25 centímetros de escuadra para cada uno a la cabeza superior de la viga. Se apoyó el tramo sobre los castilletes de madera, para lo cual previamente se habían colocado en cada viga principal, coincidiendo con cada pie derecho de cada castillete, unos montantes, formados cada uno por dos de 20 X 75 cm, y dos angulares, de 90 X 90 X 10 mm, y se suplementó el tubo de aguas abajo de la pila con una losa de hormigón con cemento fundido de 4 cm de altura, según indica la figura 3.

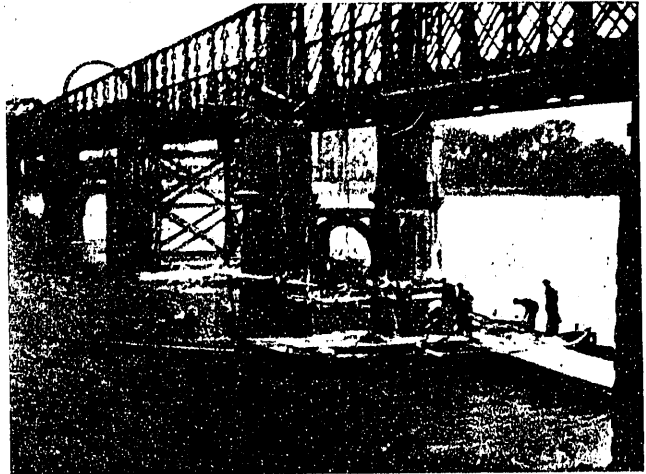
Hormigonado de la ataguía e inyección del terreno durante la crecida del río, el 14 de marzo

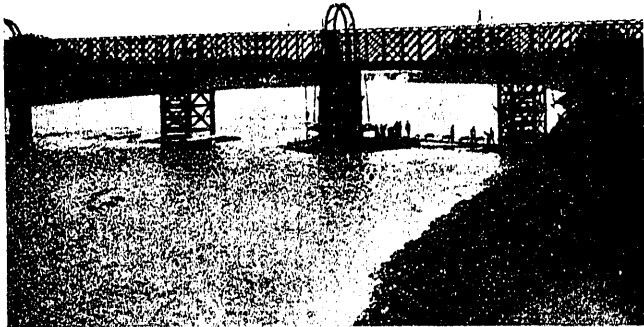
Vista de la obra durante una de las crecidas del río (la del 10 de marzo)

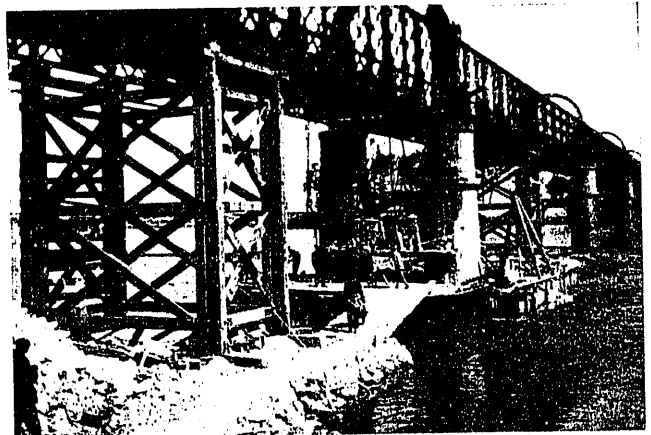
Terminada la construcción de la ataguía se rellena su interior con hormigón ciclópeo, al mismo tiempo que se termina la inyección de cemento en el terreno profundo el 25 de marzo

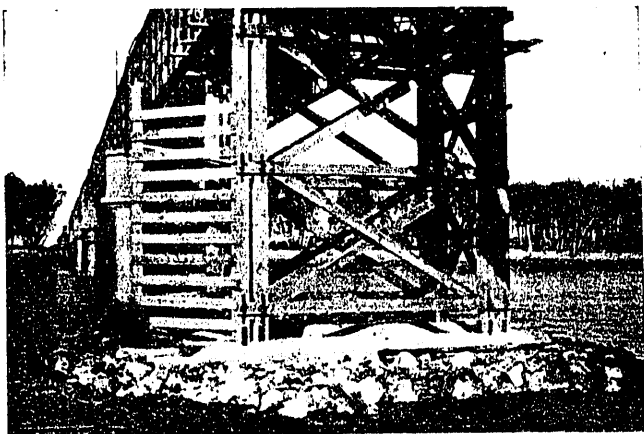
Detalle de uno de los castilletes con el ramaje depositado al pie de su tajamar por una crecida del río
