## Sobre las condiciones de estabilidad de los diques verticales

Al amanecer del día 3 de febrero, un violento temporal de mar destruyó 400 metros del dique de Mustaphá, del puerto de Argel.

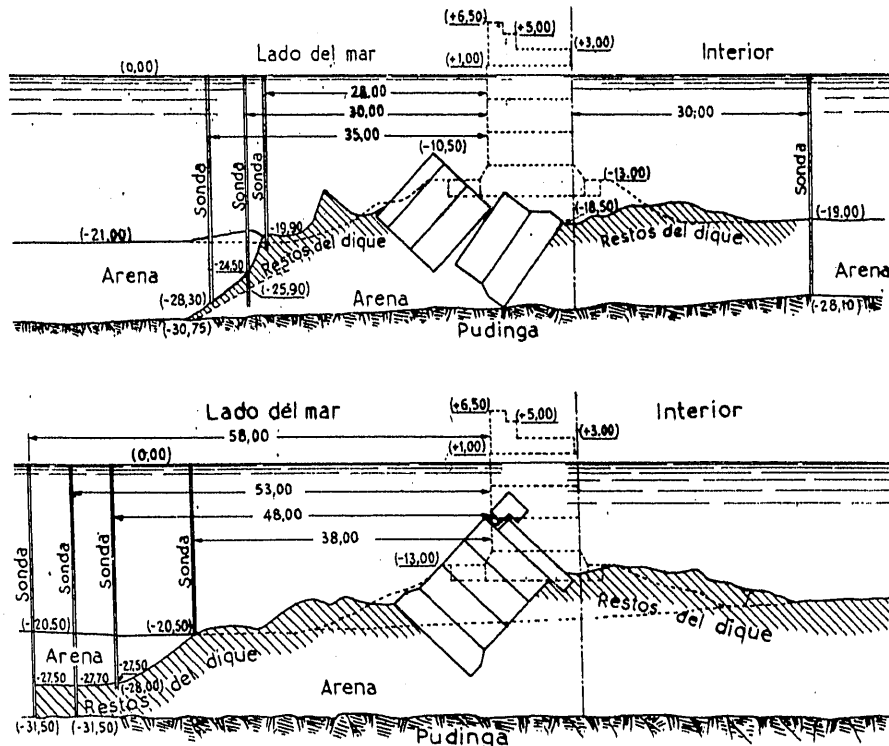
Estaban estos trabajos muy adelantados cuando sobrevino el temporal que causó la avería. Al amanecer del día 3 se observó un asiento de unos decímetros a un metro. De repente, tras de una ola que lo envolvió todo, desapareció un trozo de 350 metros. En lo que quedó había una inclinación hacia afuera que fué aumentando, hasta llegar a 30°.

Los estudios hechos después de la avería enseñan que, en general, todo cayó hacia el exterior. En ningún momento se vió que las olas rompieran en las proximidades del dique, excepto en un sitio donde la escollera estaba muy reforzada, y en donde las olas rompían, y donde el muro se inclinó hacia dentro.

Los sondeos posteriores, que enseñan que la piedra menuda mezclada con arena estaba a distancias grandes del muro, demuestran que la escollera resbaló hacia afuera, y por eso las pilas están acostadas sobre su cara de dentro.

El macizo monolítico no fué el que cedió, sino el fondo. Lejos del muro se encuentra parte de la escollera, cubierta por arena; esa escollera no fué arrasada hacia afuera, sino que cayó en una zanja pa-

Secciones características de los restos del segundo trozo, del dique de Mustafá, destruido por la marejada del 3 de febrero de 1934.

ralela al muro, cuya existencia está demostrada por los sondeos y está explicada por el cálculo; es lógico, además, que se formase, pues mucho antes de que las corrientes del fondo movieran la escollera habrían revuelto la arena.
