# EL COMPORTAMIENTO RESISTENTE • DE UNA CUBIERTA LAMINAR •

POR EDUARDO TORROJA, INGENIERO DE CAMINOS

*En este segundo artículo expone el autor los ensayos en modelo reducido y las observaciones en obra, comparándose ambas con los resultados del cálculo. También nos habla del proceso del hundimiento como consecuencia de las enormes deformaciones producidas por las explosiones, y termina con la copia literal de las conclusiones de la Memoria a que se viene refiriendo. Los laboriosos estudios teóricos y experimentales efectuados, unidos a la sinceridad de la exposición, así como el hecho de haber sido premiado el trabajo que aquí se resume por la Academia de Ciencias, prestan especial interés al mismo y constituyen una valiosa aportación para futuros estudios de cubiertas en lámina.*

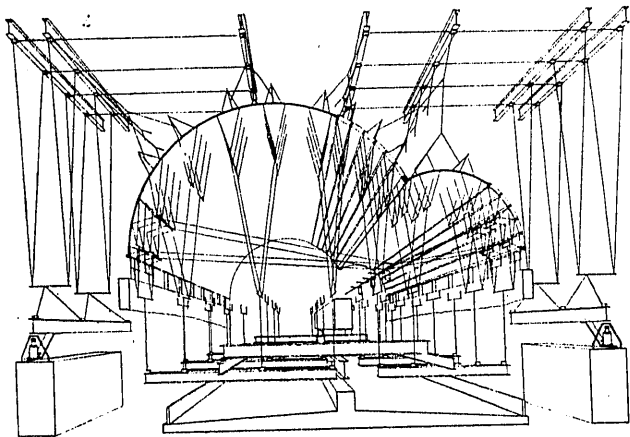
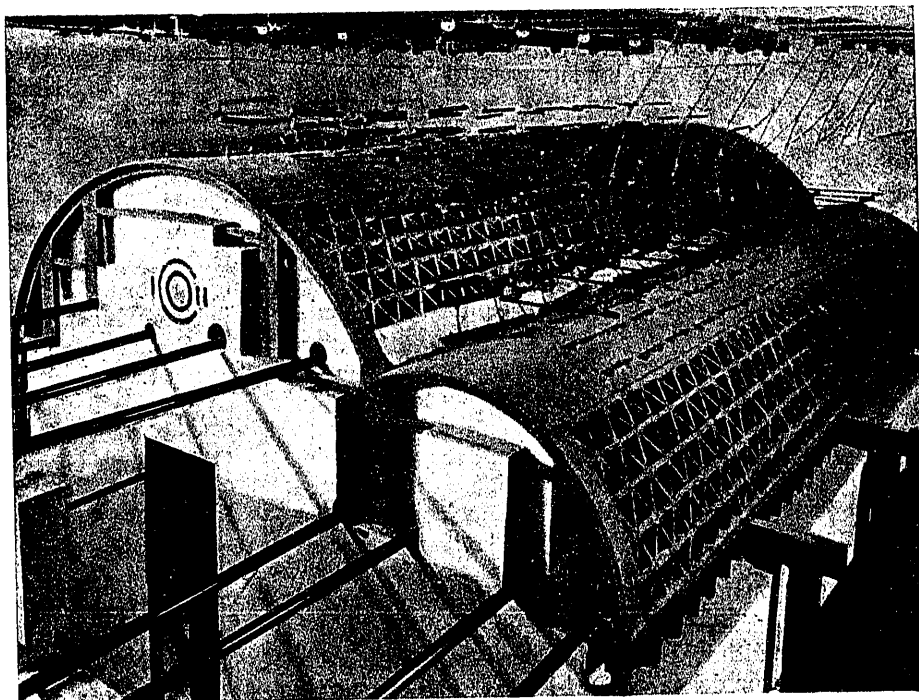
Figura 3.

Con estas condiciones como norma, se proyectó y construyó el modelo, adoptando la disposición que se ve en las figuras 3 y 4.

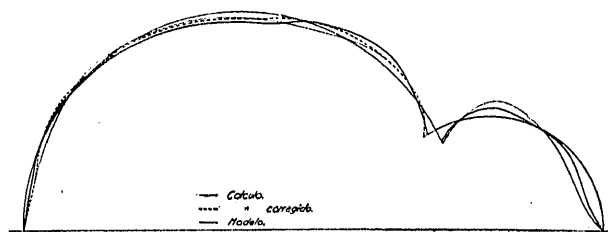
Fig. 5. — Diagrama comparativo de flexiones.  
Escala, 1 cm. <> 50 mkg.

El descenso de la lámina durante todo el descimbramiento fué perfectamente regular a lo largo de todas las generatrices, y por consiguiente, todos los movimientos se acusan bien en la figura 5, en la que se ven los movimientos de la directriz central comparados con los del cálculo y con los obtenidos en modelo reducido.

La simple vista de la figura basta para acusar la perfecta correspondencia entre los valores acusados por el modelo y los correspondientes a la obra, y la proximidad de todos ellos a la curva de cálculo, de la que se separan solamente para marcar una pequeña disminución de las flechas en el lóbulo pequeño, con el correlativo aumento en las del lóbulo grande a la

salida del lucernario alto, fenómeno provocado por la ya indicada diferencia de rigidez y de peso de estas zonas con el resto de la lámina.

Es satisfactorio observar la correspondencia de las deformaciones o elásticas y la presencia de los cuatro puntos de inflexión de la ley de flexiones previstos en el cálculo, con diferencias menores de 15" en la directriz.

Considerando el fenómeno en el momento de onda positiva, es decir, de presión centrípeta sobre el lóbulo, éste debe sufrir un recorrido radial hacia adentro muy grande (curva 1, fig. 6). El lucernario tiende a levantarse; pero no sólo su mayor rigidez, sino la misma curvatura de la bóveda hacen que un recorrido radial produzca, necesariamente, una flexión mucho más fuerte de la directriz entre la clave y el lucernario, y que, por consiguiente, allí se produzca una deformación plástica de la armadura, con una dislocación completa de la sección. En el momento de onda negativa o de vacío (curva 2, fig. 5),

Con estos elementos se proyectaba hacer la reparación, tensando la armadura exterior (punto A, figura 5) del anillo para producir un empuje centrípeto, con el consiguiente descenso de la clave y el cierre de la grieta, de tal modo, que el lóbulo tendiera a volver a su posición primitiva, levantando el borde alto del lucernario y bajando la clave.

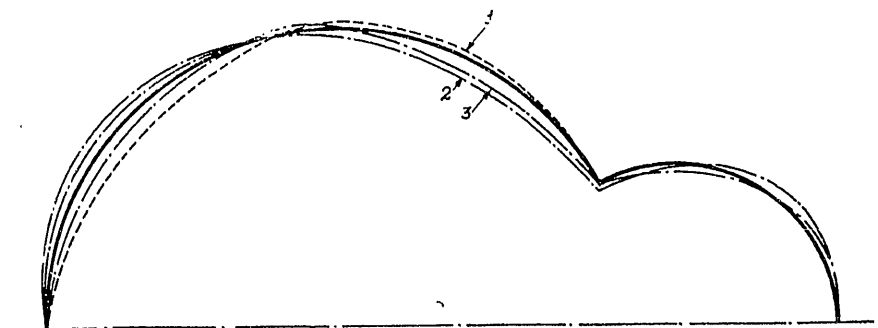
Figura 6. — Deformaciones por onda explosiva.

Más que los impactos en sí, lo que perjudicó a la lámina fué la producción de una fuerte onda explosiva, consiguiente a alguno de los impactos, que se debió producir con un centro exterior e inmediato a la bóveda. Induce a creerlo así, el que no sufrieran en general los vidrios de los lucernarios que se encontraban en la cara opuesta, y el que, por el contrario, saliera totalmente arrancado y despedido el recubrimiento de uralita en una amplia zona alrededor del punto de impacto; fenómeno que no se acusaba en otros boquetes.

el fenómeno se invierte y el lucernario desciende. En la clave se producen también recorridos horizontales, y particularmente la componente horizontal de la onda de succión tiende a recorrer la clave hacia la izquierda y abrir la grieta de rotura por tracción.

Una vez perdida la resistencia a flexión en este punto, el lucernario desciende, perdiendo curvatura; la clave sube y el trabajo del lucernario, trabajando como alma de viga en gaviota, aumenta importantemente. La línea de la gaviota, por tanto, sufre un recorrido hacia abajo, en sentido tangencial al lóbulo grande, con variaciones pequeñas en el recorrido radial.

Al aumentar el trabajo de viga en el lucernario, aumenta la tensión, tanto en el cordón longitudinal de la gaviota como en las diagonales estiradas del lucernario, particularmente en las partes extremas, junto a las directrices de apoyo, siendo probable la fisuración de estos elementos, muy sobrecargados de hierro y con poca sección de hormigón. Efectivamente: la existencia de estos agrietamientos, que no habían podido observarse en la primera visita, y cuya posibilidad se indicaba ya en el informe, se comprobó al empezar la revisión más detallada de los lucernarios, apreciando grietas de más de dos milímetros en las seis diagonales extremas de cada lado.

Para compensar este fenómeno, se disponían también tensores suplementarios de la armadura longitudinal exterior de los nervios (punto B, fig. 6) en esta zona, con objeto de tener mayor número de variables a disposición para corregir la forma de cada directriz. No se hizo un cálculo completo de la resistencia de estos elementos, ya que su coste era relativamente pequeño, y era preferible, por consiguiente, ir con un exceso de hierro, y por otra parte, no se tenía, *a priori*, un conocimiento exacto de los esfuerzos que habría que producir, principalmente porque se desconocía hasta qué punto las deformaciones eran de carácter elástico o habían adquirido ya un valor plástico, en cuyo caso, para deshacerlo y volver a la posición primitiva, hubiera sido necesario producir reacciones mucho mayores de las que proporcionaría un cálculo elástico.

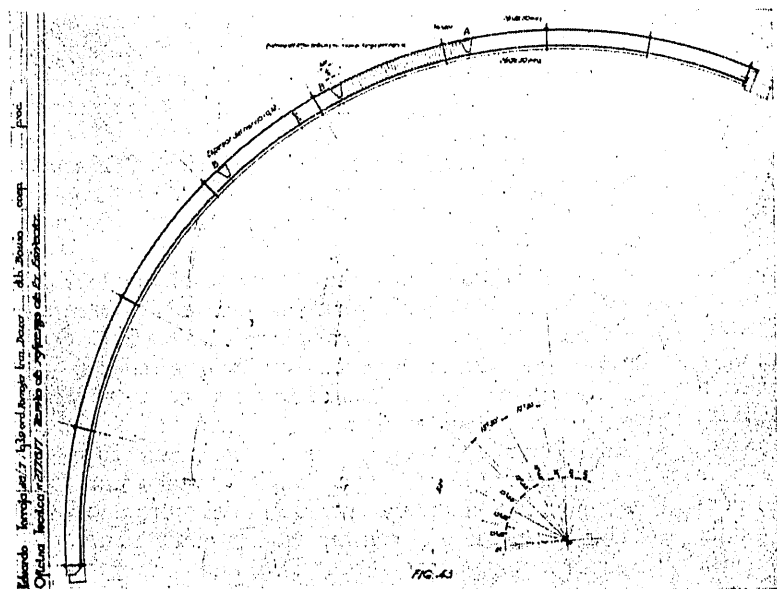
Figura 7.

de la lámina, pudiera, naturalmente, impedir el fenómeno. El giro de la gaviota se produjo a lo largo de una generatriz del lucernario pequeño, como se indica también en la figura 7.

Encauzando el problema con todos estos datos y posibilidades, se hizo el anteproyecto de una posible reparación de la cubierta (fig. 7), consistente en hormigonar unos anillos armados sobre el lóbulo grande hasta el lucernario, fuertemente anclados en la generatriz de éste, por un lado, y en la parte vertical del faldón por otro, y proveyendo a estos anillos de unos

tensores en la armadura principal exterior y de unos estribos de anclaje a la lámina, unidos también con tensores a la cara exterior del anillo.

La maniobra se proyectaba, para completarla, hormigonando los anillos de tal forma que quedaran separados en determinadas zonas algunos centímetros de la lámina para tirar de ella, mediante los estribos regulables, hasta ponerla en contacto con el anillo, produciendo, con ello, un recorrido radial hacia afuera de esta zona para asegurar más el ajuste de las directrices a su nueva posición.

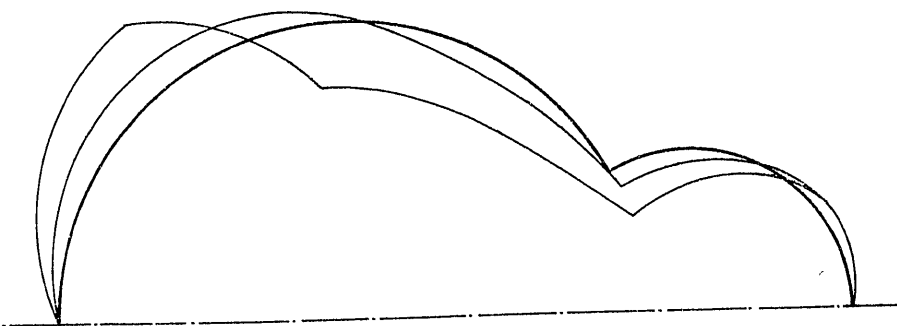
Figura 8. — Procesos finales de movimiento.

Antes de media noche sobrevino el hundimiento, por continuación de los movimientos iniciados en una forma análoga a la indicada en la figura 8, es decir, provocado por un aumento muy importante en la pérdida de curvatura de las directrices centrales del lucernario, con giro inicial importante de éstas y con una elevación fuerte del empuje horizontal en la clave, que empujó al lóbulo grande, cayendo una parte de él en la zona lateral, por fuera del muro de rebote. Una vez perdido el contrarresto, la gaviota sufrió un giro por torsión, muy grande, volcando en parte sobre las tribunas y en parte sobre la cancha, sin que el andamiaje iniciado, y que no había llegado a la altura

Desde la gran altura del edificio, el hormigón quedó, en general, totalmente deshecho. Como ya dijimos antes, el trabajo longitudinal que la viga en gaviota hubo de desarrollar, fué mucho mayor que el esperado, pero quedaron en gran parte intactas las zonas extremas del lucernario que sufren los máximos esfuerzos cortantes correspondientes a la viga gaviota, y el cordón o armadura principal de ésta, formada de dieciséis cuadrados de 50 mm., soldados eléctricamente a tope y envueltos con una sección de hormigón relativamente pequeña, quedó arrancado del hormigón, sin romperse ninguna de las soldaduras, a pesar de los enormes esfuerzos que debieron sufrir en los últimos momentos.

Prescindiendo de detalles e hipótesis sobre las causas inmediatas del hundimiento, es importante destacar, desde un punto de vista técnico, que la rotura se produjo, indudablemente, no por un defecto en el trabajo que pudiéramos considerar principal de la estructura, es decir, en el trabajo longitudinal de piñón a piñón, sino exclusivamente por una falta de rigidez transversal de las directrices centrales del arco en el lóbulo grande, provocada por la rotura y brusca deformación de estas directrices bajo la acción de la onda explosiva.
