# ESTABILIDAD DE TALUDES DE TIERRAS COHERENTES

POR JOSÉ DE UCELAY, INGENIERO DE CAMINOS

FERROCARRIL DE LUCHANA  
A MUNGUÍA

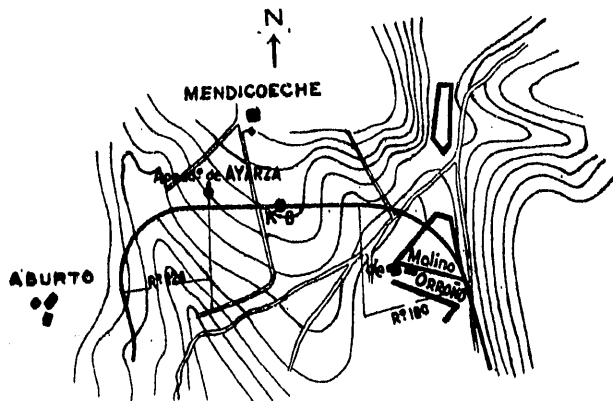
Figura a.

Las figuras que se acompañan (a, b, c y d) representan, sucesivamente, una parte del plano general y el perfil longitudinal, en la zona de que se trata,

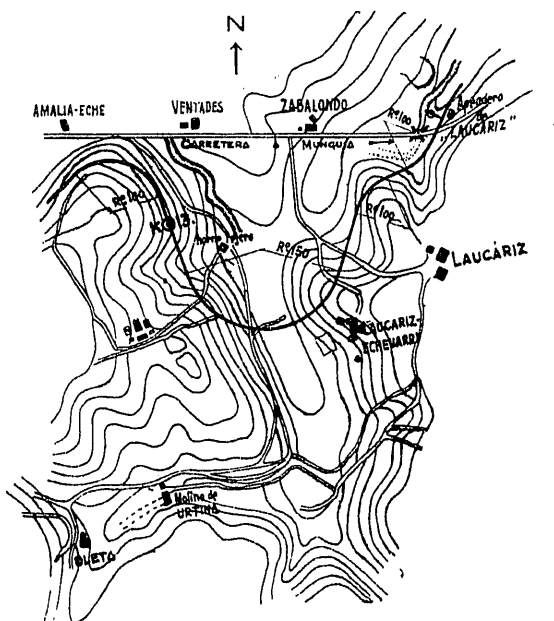
Figura c.

así como el plano de detalle del terraplén de Orroño y el corte-proyección del mismo, en la zona del corrimiento, y servirán de guía de estas breves líneas.

hacia el pie del talud, deslizándose el macizo sobre la superficie curva del *liso interior*, que asomaba casi al borde superior de aguas arriba de la explanación. El terraplén descendía *constantemente*, deslizándose sobre la superficie cilíndrica, con la directriz de los *círculos pésimos* hacia aguas abajo, llegando a tomar una base de 115 m., casi diez veces su altura, o sea cerca del triple de su ancho normal de 40 m., con los taludes del proyecto de  $1,50 \times 1$ , amenazando con su continuación por el valle, como obras marinas, a medida que se volcaban vagones de tierras areniscas escogidas de piedra para el balastado de la vía, y la obra de fábrica perdía rápidamente el estribo y la aleta del lado del corrimiento.

El fuerte liso, indicado en las figuras *c* y *d*, se había acentuado al caer la aleta (muro en ala, en esviaje) del frente de aguas abajo, en la zona removida, pues dicha obra y la parte contigua de su estribo, fuertemente cimentadas sobre hormigón, fueron, seguramente, "la presa" que impidió totalmente el desagüe de los manantiales encerrados en la bolsa que se señala, convirtiendo en barro y papilla el terraplén arcilloso que por este lado avanzaba hacia el centro de la vaguada. Volvieron a colocarse las cimbras, reforzándolas en la zona de estribos, y fué sustituyéndose el relleno arcilloso, que se expulsó a la vega, por tierra arenisca franca, del préstamo inmediato a la zona del desmonte de la recta núm. 32.

Las obras ejecutadas consistieron en galerías (de mínima sección) a través del terraplén, con la rasante más baja posible para su desagüe exterior, indemnización al molino de aguas abajo, cuyo pequeño embal-

se (de su antipara reducida) impedía dicho desagüe; relleno de las galerías con piedra y cunetones por los pies de los taludes, desaguando los de aguas arriba a la alcantarilla, la que a su vez fué reforzada, empalmándose los estribos en sus pies con bóveda escarzana invertida, de 2 m. de luz, que cubrió el desagüe de la vaguada, recogiendo el agua de los cunetones mencionados, dándose así paso, al propio tiempo, al

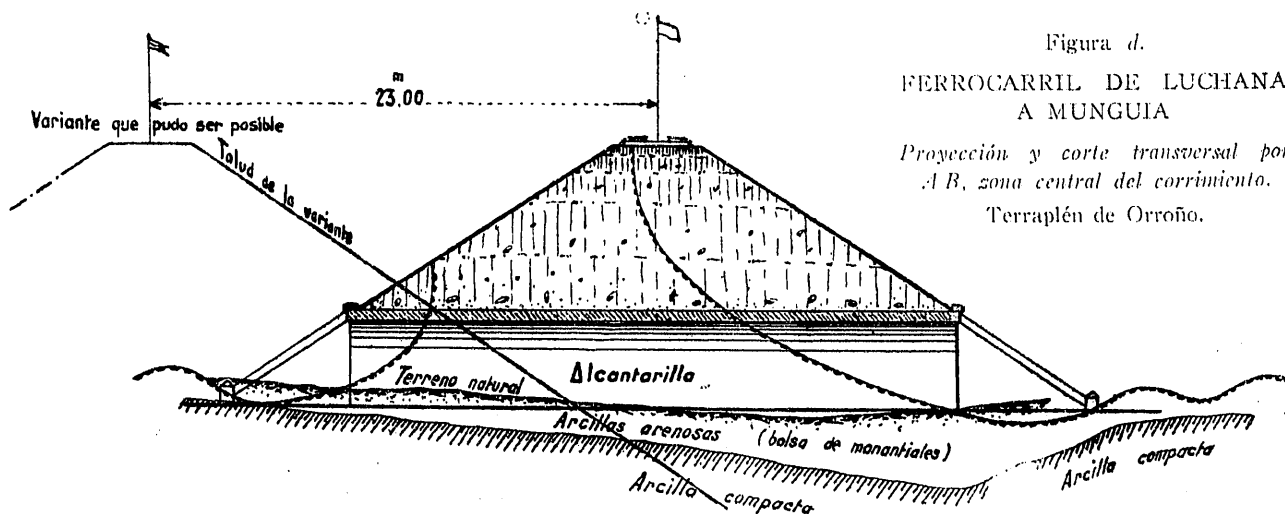
Figura d.

Proyección y corte transversal por  
A B, zona central del corrimiento.

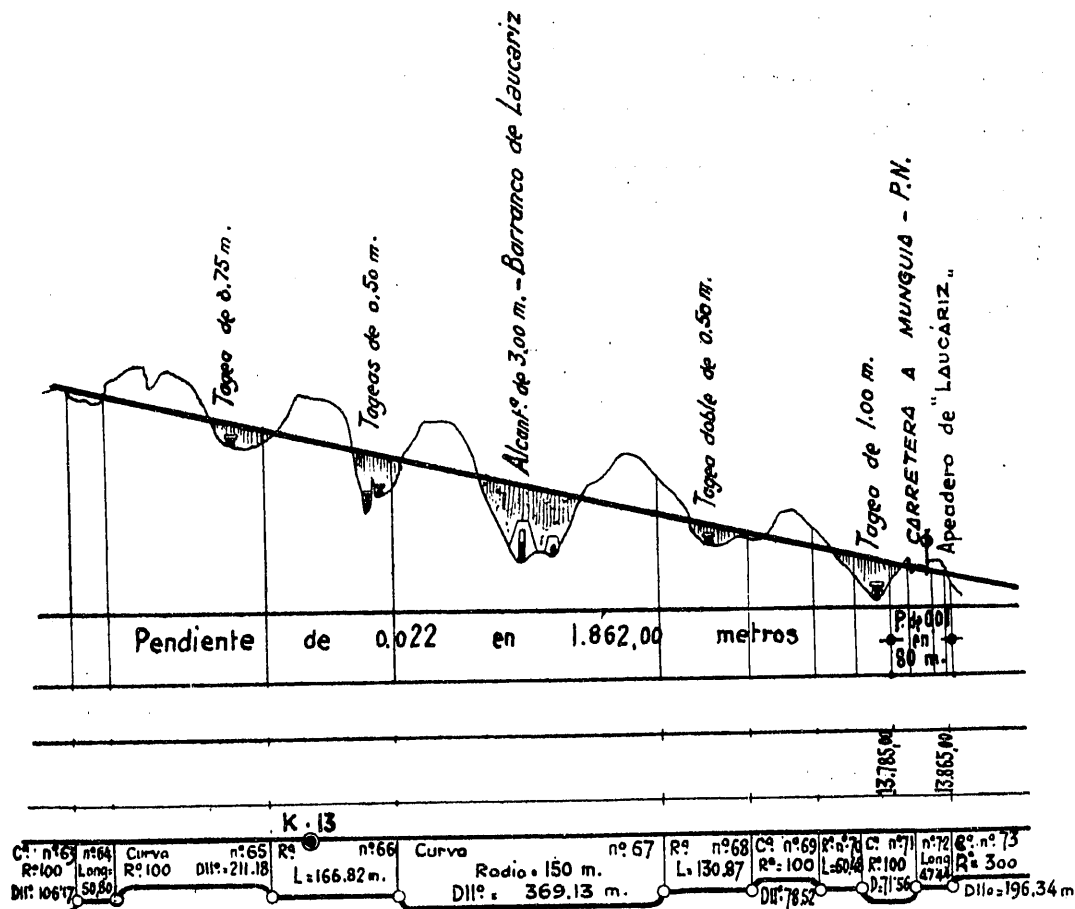
Figura f.

En cuanto a los otros dos casos, terraplén arcilloso y ladera escarpada de "El Pino", del otro lado de la divisoria (dentro del kilómetro 13), las causas originarias del movimiento fueron, principalmente, el haberse practicado "escalonados" caprichosos en la ladera (sin tener en cuenta el buzamiento del terreno

rocoso descubierto en las trincheras inmediatas) para reducir al mínimo la base ocupada por los terraplenes o para apoyar los muretes de repié con el mismo fin, cayendo en el defecto señalado por el Sr. Entrecanales, alterándose la estabilidad del terreno, cerrándose además con dichos muretes y los de las pequeñas obras de fábrica de las vaguadas respectivas, con sus cimientos de hormigón, los desagües de manantiales cruzados por el trazado, además de haberse empleado tierras arcillosas, muy plásticas, procedentes de las trincheras inmediatas, para el aprovechamiento más económico del entreperfilado correspondiente. Hubo que reforzar las laderas con macizos hormigonados (procedimiento usual), desaguando los manantiales subálveos con zanjas que los descubriesen y llevasen a la obra de fábrica correspondiente, sin entrar en el

La variante estudiada consiste en internar el trazado, cortando en trinchera de caliza franca, con un corto túnel intermedio, la estribación bordeada con la obra existente, con lo que se aumentará hasta 120 metros el radio de la curva, mejorando notablemente la explotación, ya que la mayor inclinación de la rasante, por la consiguiente reducción de longitud, quedará compensada, con exceso, por el menor peralte de la vía.

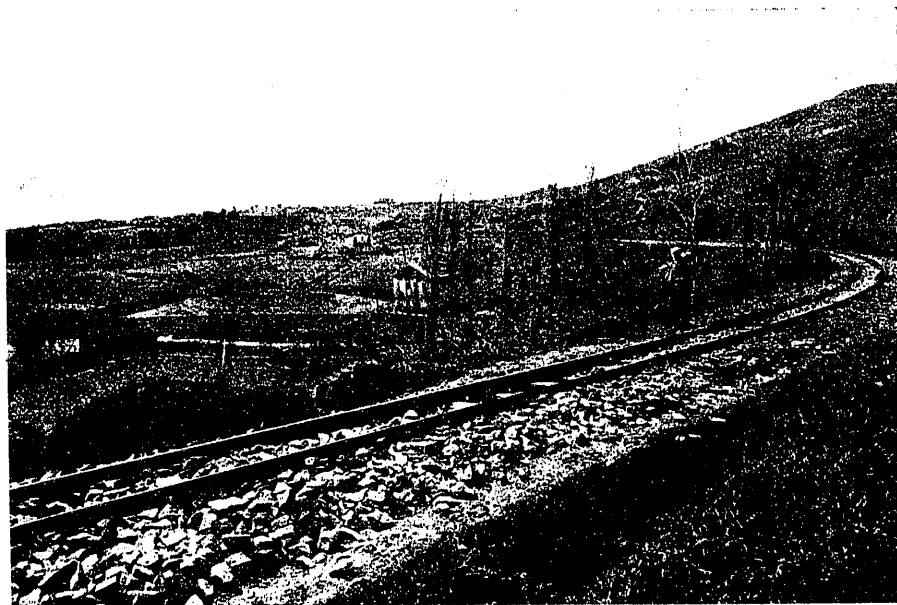
Fotografía A.—Vía y sus inmediaciones, en el terraplén de Orroño.

Las cuatro fotografías, obtenidas recientemente, se refieren: A, vía y sus inmediaciones en el terraplén de Orroño, con vista tomada desde las proximidades de la tangente de salida de la curva núm. 31; B, vista del apartadero de Ayarza desde la zona central, de la curva núm. 29, del terraplén de "El Juncal", después de haber llegado el material anejo a un servicio de arcillas; C, vista del terraplén de "Laucariz", en el que se evitaron todas las contingencias del de Orroño,

Se completó el saneamiento con arbolado, que prendió rápidamente en los taludes, y cuyas raíces están absorbiendo las aguas de los manantiales encañados, pues hay que suponer que las galerías estarán ya cegadas, y desde hace cuarenta y cinco años (desde 1896), puede decirse que las barrancadas de Orroño
