# LA SUSTITUCION DE PUENTES EN LAS ANTIGUAS LINEAS DE LOS FERROCARRILES ANDALUCES

Por ALBERTO VIADER MUÑOZ, Ingeniero de Caminos.

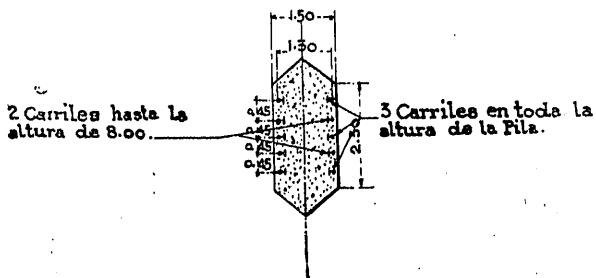
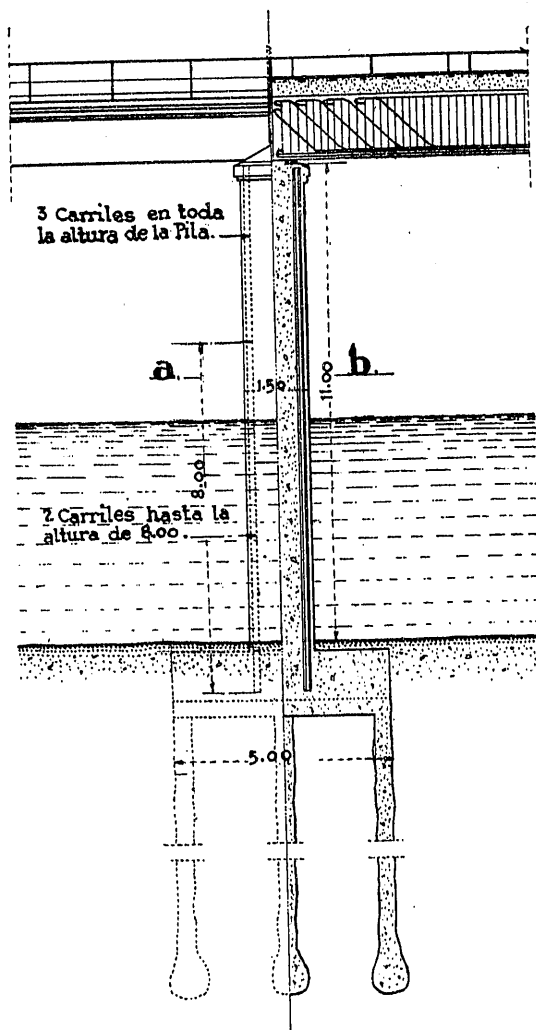
Figura 10.

La ejecución de estas obras fué llevada a cabo sin la menor dificultad. Las figuras 10 y 11 muestran las pilas de nueva construcción, así como su cimentación que llegó a 11,80 m., bajo el cauce del río, como promedio.

La solución adoptada para la sustitución fué construir dos pilas nuevas intermedias, cimentadas por pilotaje "in situ", sistema Rodio, y sobre ellas unos tramos rectos de hormigón armado de la Colección oficial.

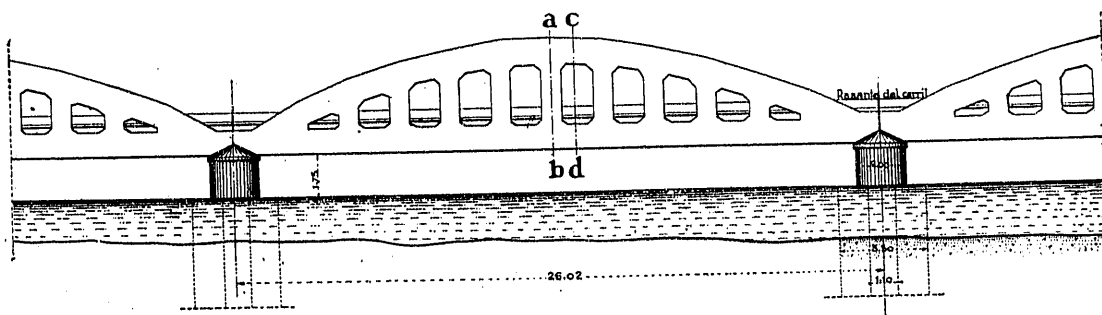
Figura 12.

Atendiendo a estas razones, se proyectó inicialmente una solución a base de tramos rectos de hormigón armado, de tablero inferior, con vigas principales de tipo Vierendeel, de cabeza superior parabólica, de 25 m. de luz, proyectados con gran prudencia y apoyados, por intermedio de sus aparatos de apoyo, sobre pilas de hormigón en masa, cimentadas sobre cajones de hormigón armado, hincados por aire comprimido. Las figuras 12 y 13 dan idea de estos tramos.

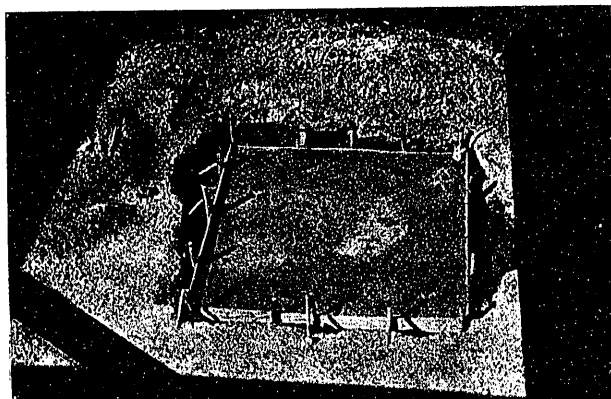
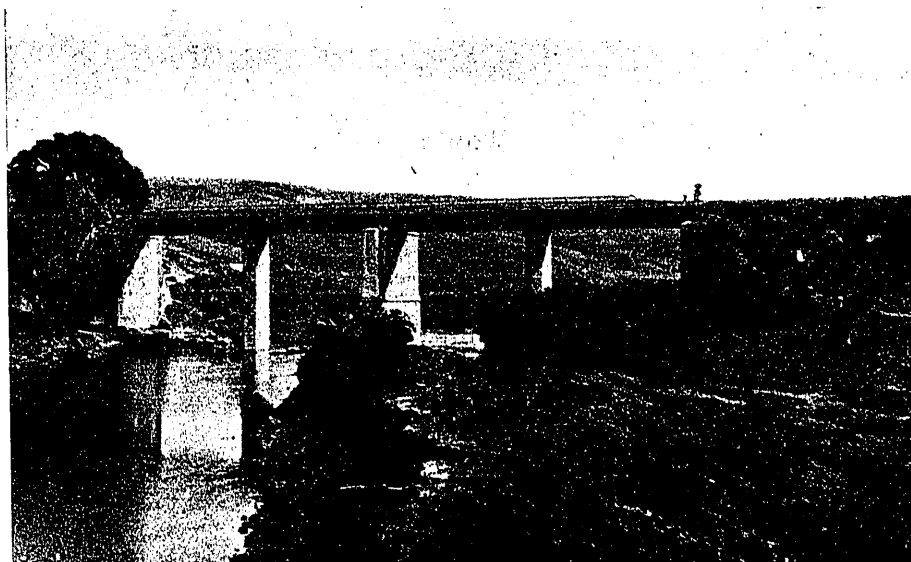
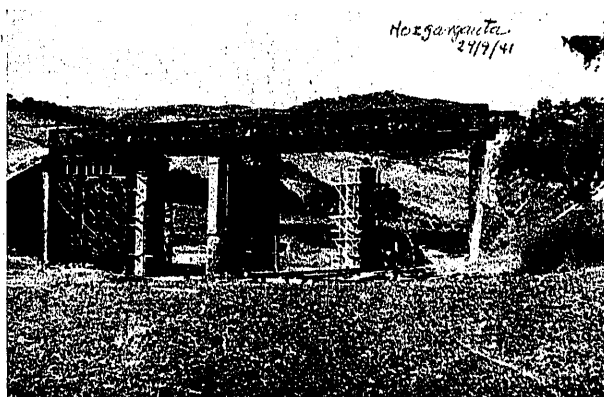
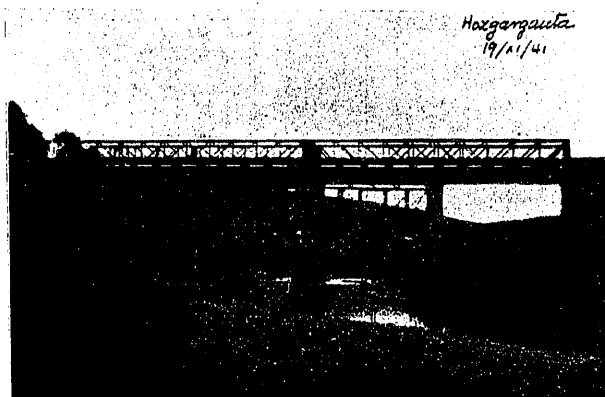
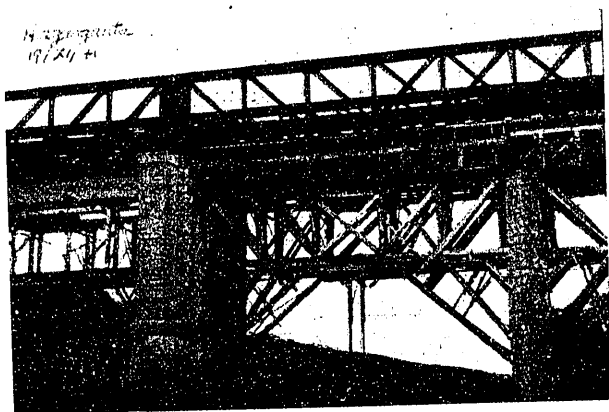
Las fotografías 24 a 29 se refieren a varias fases de la construcción y nos muestran el puente una vez terminado.

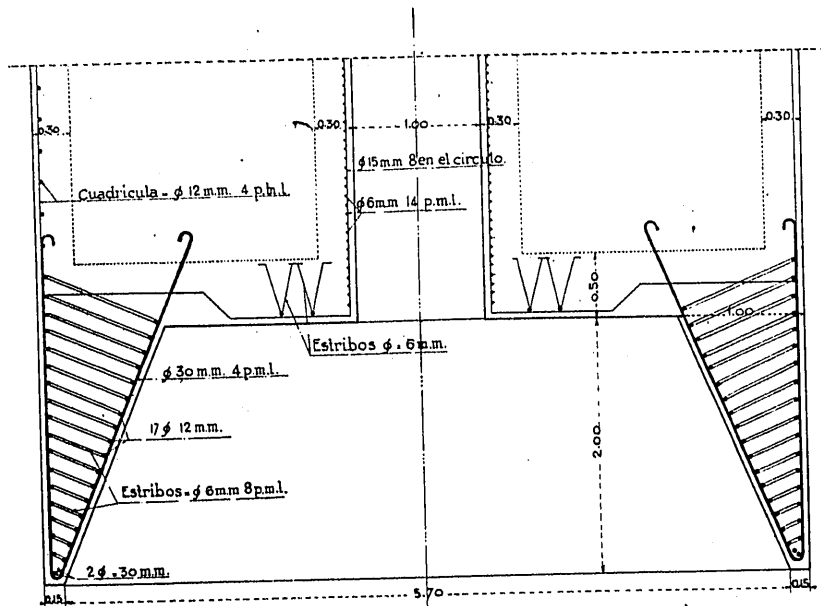
Figura 14.

La cimentación de Palmones llegó a 9 ó 9,50 m. de profundidad, y no ofrece ninguna particularidad; la figura 14 muestra los cajones empleados. La de

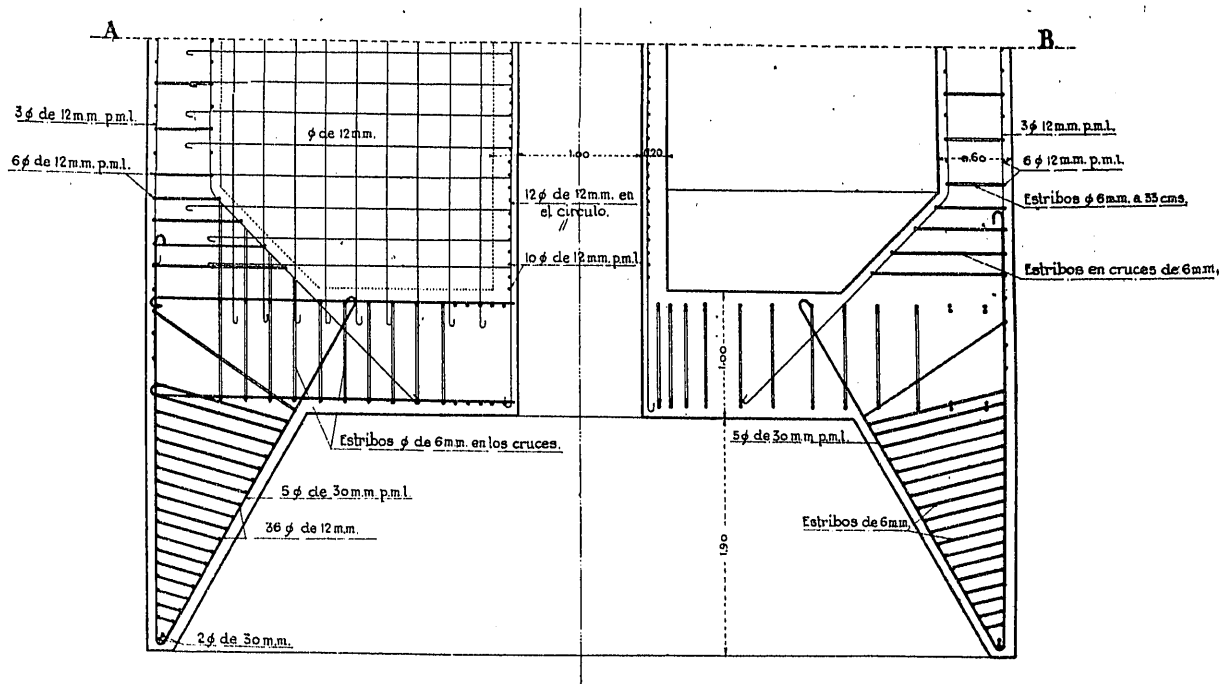
Figura 15.

Guadarranque llegó a 13 m., y como el terreno atravesado era peor, se aligeraron los cajones en la forma que ponen de manifiesto las figuras 15 y 16. Este aligeramiento equivale, en realidad, a dejar huecos los cajones de cimentación, y esto obligó a armar los techos de las cámaras de trabajo para resistir la presión del aire de abajo a arriba y en sentido contrario, previendo una posible inundación de estos aligeramientos estando puestas las esclusas, pero recién quitado el aire de la cámara, o también para el caso de que, por falta de peso del cajón, no se hincase éste regularmente y fuese necesario lastrarlo. Esta disposición obligó también a disponer una losa armada para tapar el cajón una vez terminada su hincia y a construir una viga armada para dar apoyo a la pila o estribo correspondiente.

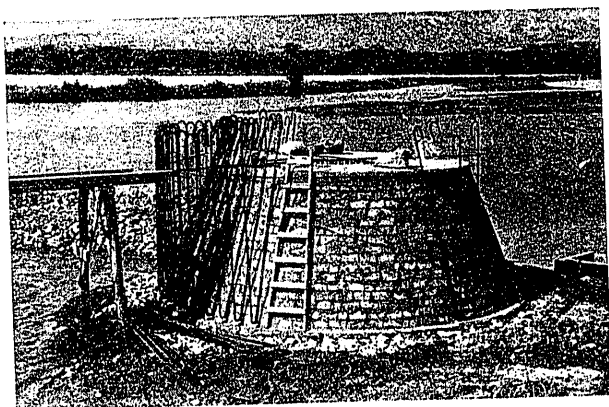
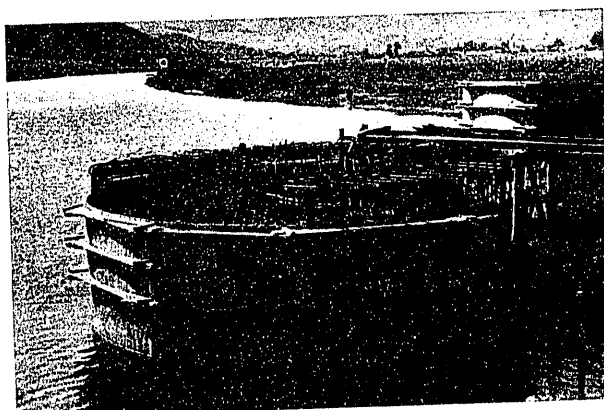
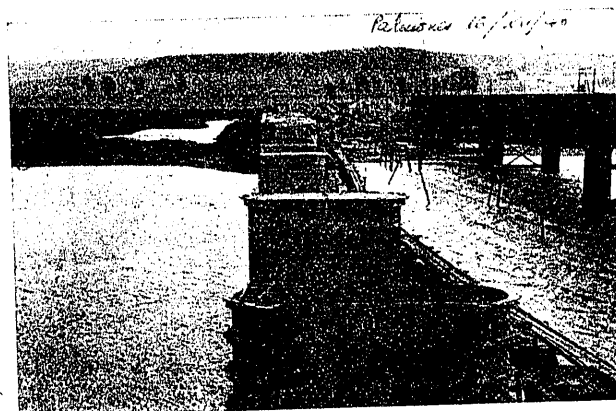
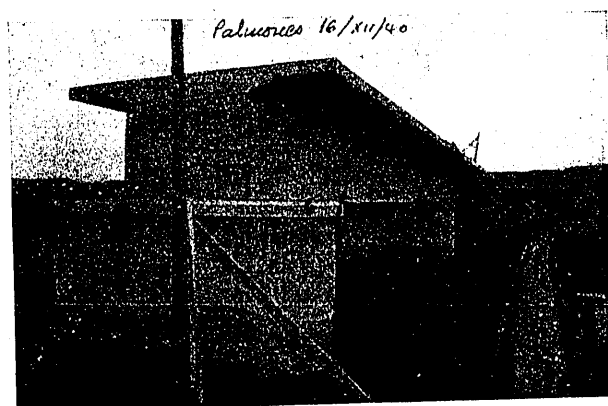
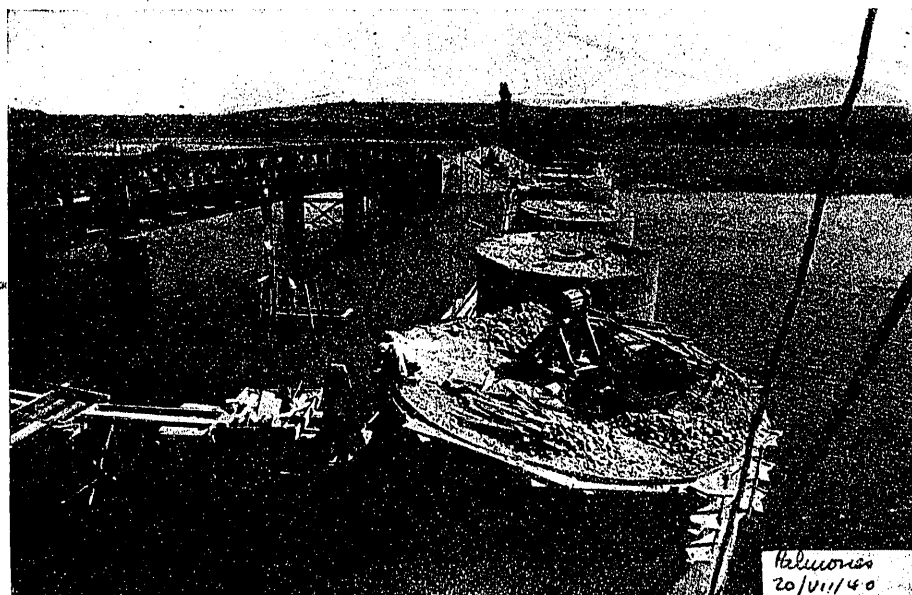
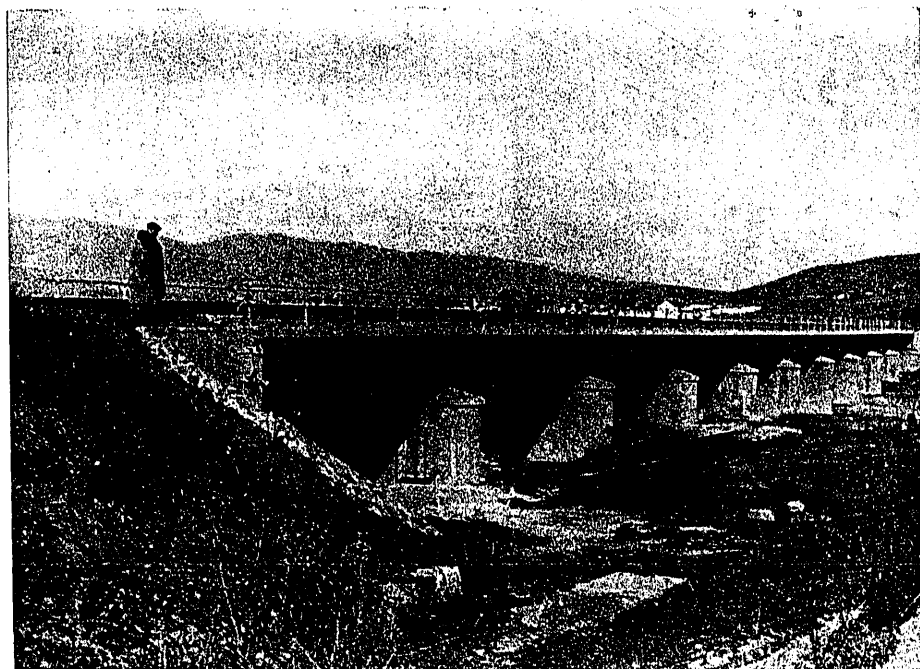
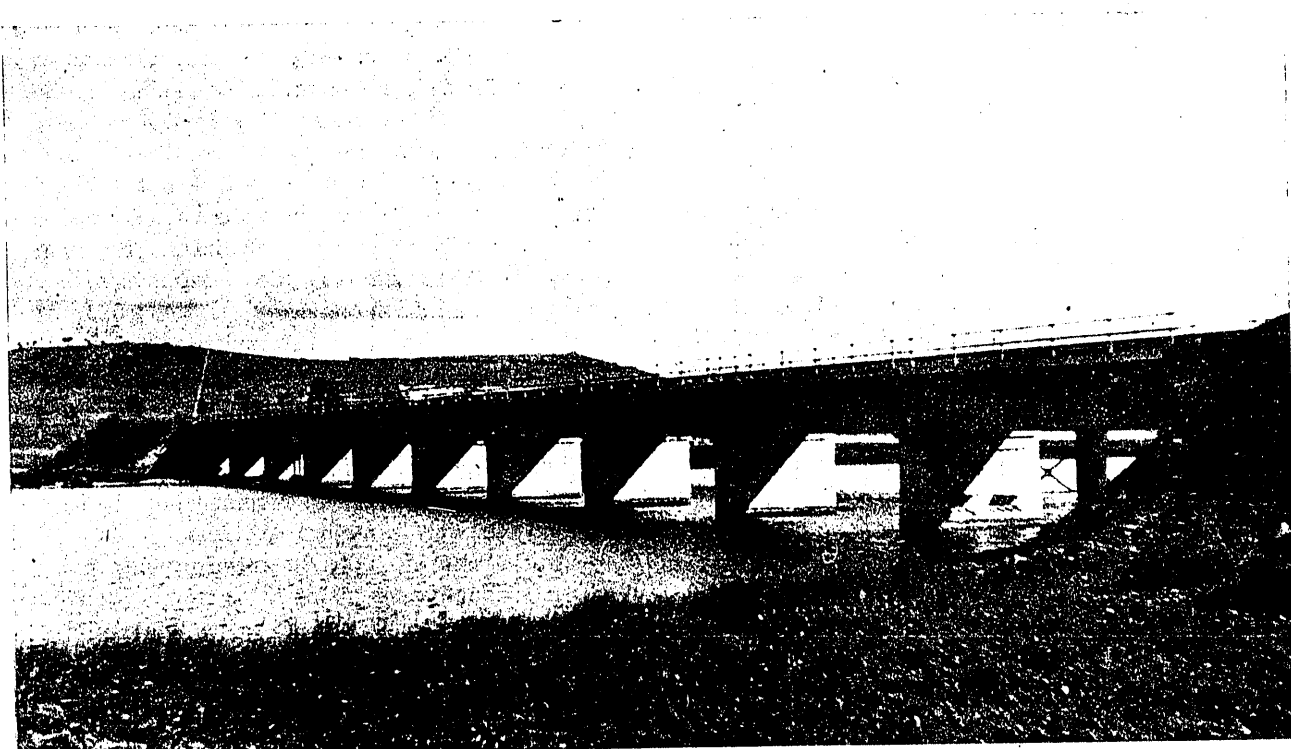
Las fotografías números 30 a 37 recogen diversos aspectos de las obras durante su ejecución y una vez terminadas.
