# MEJORA DE TRAZADO DE CARRETERA EN TERRENO DIFÍCIL

Por P. NOBELL JOLONCH, Ingeniero de Caminos.

*Consideramos de especial interés la descripción que se hace en el presente artículo de las obras en ejecución en un tramo de terreno difícil de la carretera de Madrid a Francia por Barcelona, muy afectado por corrimientos del terreno.*

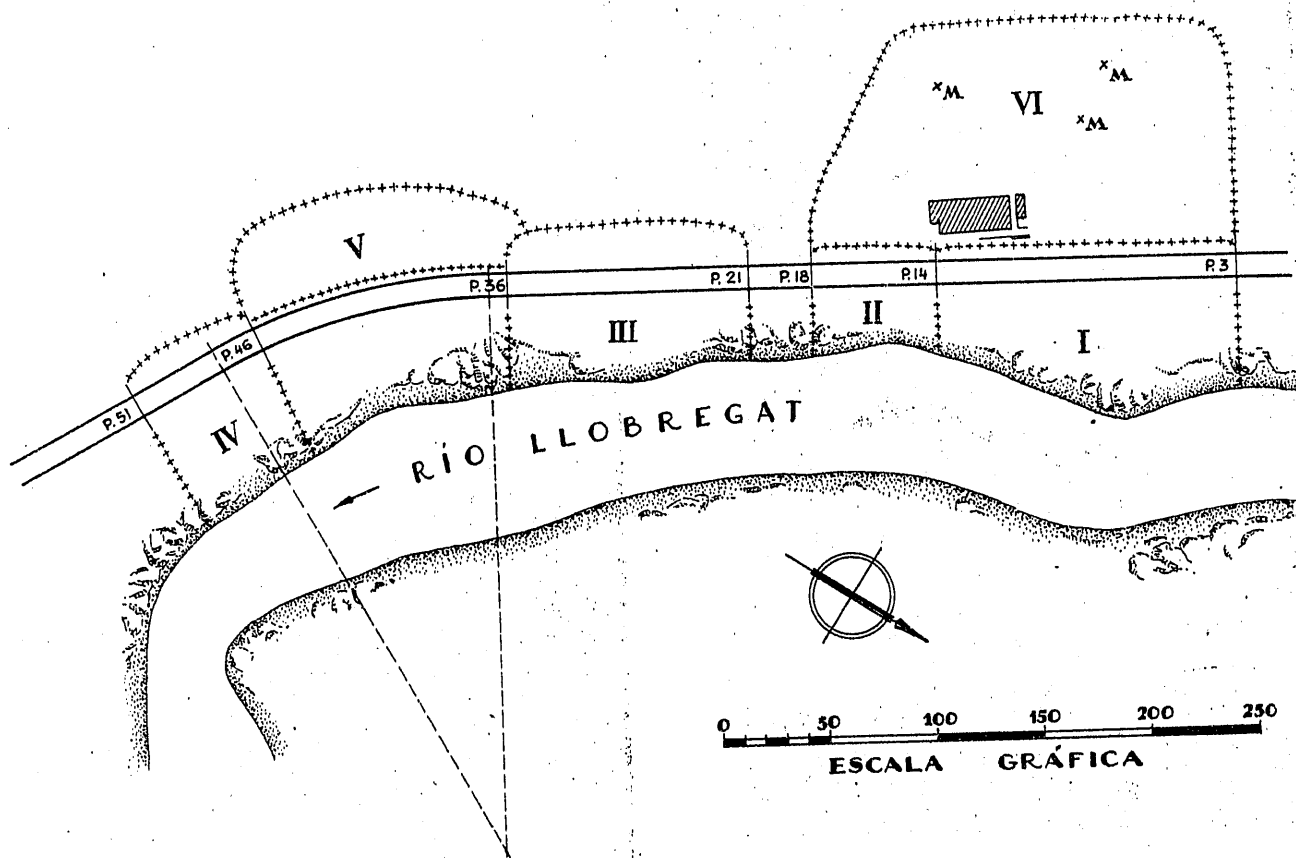
En la zona II se produjeron corrimientos que se acusaron en el firme con la aparición de grietas.

Fig. 2.ª — Distribución del tramo de carretera en zonas, en las que se presentan problemas diferentes.

En la zona I se produjeron en el año 1944, a consecuencia del temporal de lluvias a que antes hemos

En la zona III no se acusaron fenómenos de importancia.

En la zona IV se empapó el terraplén, formado por arcillas de préstamo hace ochenta años y se fluidificó su masa, asentándose, hasta rebosar parte de las tierras por la coronación del muro de pie que se construyó en aquella época.

En la zona V se produjeron desprendimientos de la masa pizarrosa, y en la zona VI se produjeron corrimientos de importancia que destruyeron el parador del Congost, quedando sólo en pie, muy agrietada, la parte de edificios correspondiente a las cuadras, que es la que se ve en la fotografía.

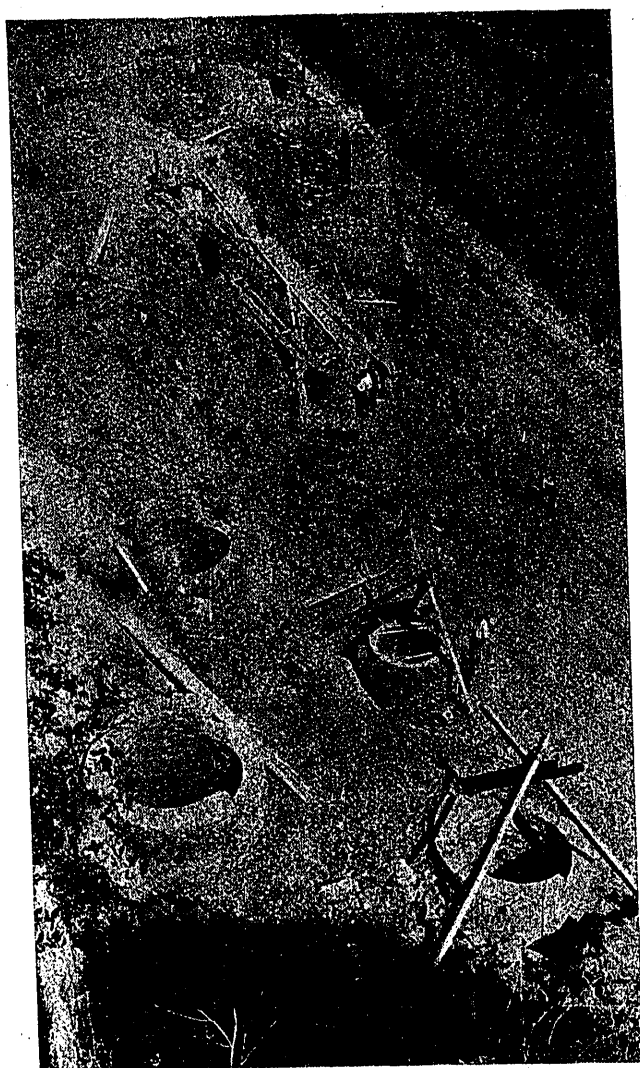
Fig. 3.ª — Detalle de la construcción de los pozos indios en la media ladera.

Después de haber cimentado un tramo de diez metros de longitud en terreno firme, se notó que la roca iba encontrándose cada vez a mayor profundidad, siendo difícil llegar a ella.

Se llegó a un tramo de seis metros en que la roca no se encontró a la profundidad que se había supuesto.

El terreno, por su naturaleza, no se prestaba a entibaciones, en parte por su constitución, y por otro lado por las dificultades de apuntalamiento debido a la falta de sitio de apoyo, por la gran pendiente del talud y la falta de terreno firme. El trabajo de los obreros en excavación a cielo abierto era muy peligroso en estas condiciones, ante la posibilidad de derrumbamientos y con el riesgo, además, de que al registrarse uno de aquéllos, se produjera el corte de la carretera actual.

Para evitar estos inconvenientes se ensayó una protección, para los obreros, por medio de pozos indios de ladrillo, con unas uñas de hormigón armado

para su hinca, que permitían la excavación, anulando al mismo tiempo los peligros señalados. En vista del buen resultado obtenido se continuó con este procedimiento en toda la cimentación del muro.

En la figura 3.<sup>a</sup> puede verse un detalle de la construcción de estos pozos. Se llegó a una gran facilidad en el manejo de estos pozos durante su construcción: cuando se desplomaban, se enderezaban; cuando se despegaban roscas, se volvían a unir, y cuando se llegaba a la roca, se formaba una hoya mediante barrenos.

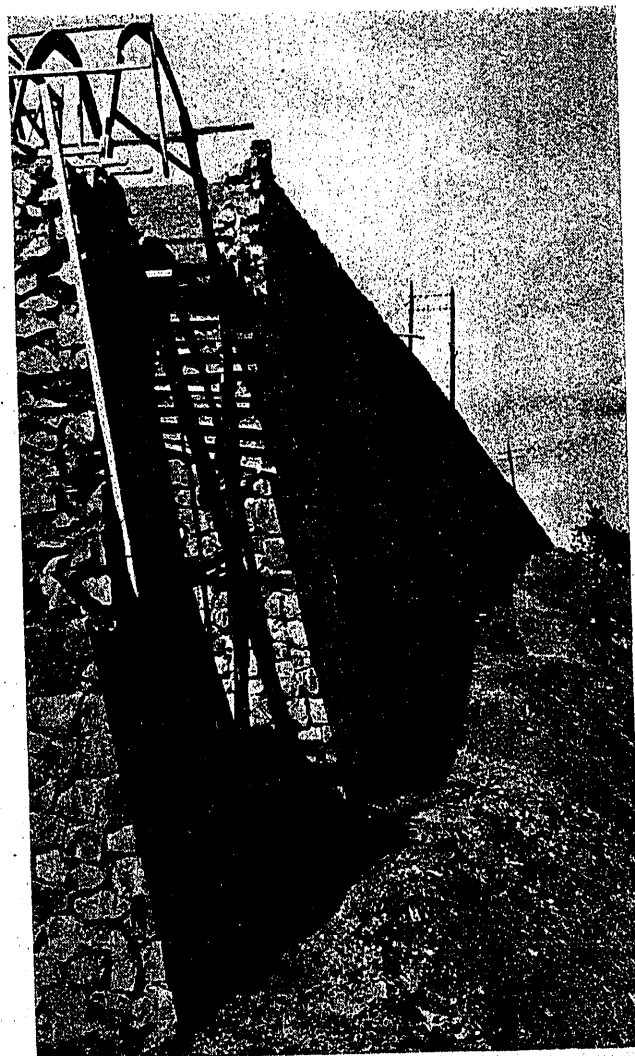
Fig. 4.ª — Detalle de los arcos durante la construcción.

Las dificultades en el suministro de hierro y el buen éxito obtenido en la cimentación de los pozos indios, aconsejaron modificar la estructura proyectada, substituyéndola por un tramo de muro en arcos peraltados de directriz catenaria.

El número de arcos es el de cinco, cuyas luces varían de 4,50 m. a 5,00 m., según la altura de sus arranques; la flecha del arco más alto es de 9,00 m.

Las fábricas de los arcos son de mampostería ordinaria en el cuerpo de la obra y concertada en los paramentos, en un espesor de 40 cm. Las bóvedas se construyeron de hormigón, con un espesor en la clave de 60 cm.

En la figura 4.<sup>a</sup> puede apreciarse el detalle de las fábricas y su aspecto.

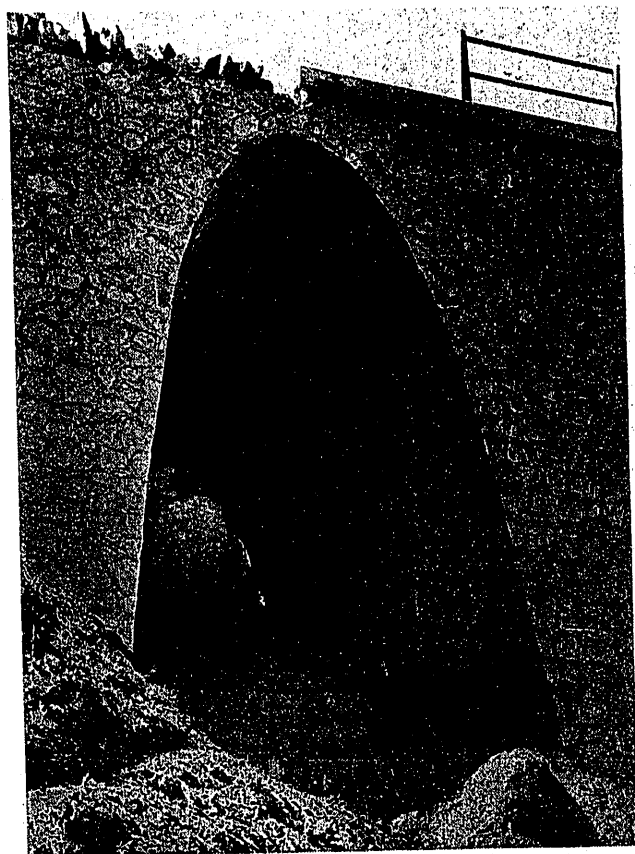
Fig. 5. — Nuevo arco que tiene función de desagüe.

El último de los arcos es el único que tiene función de desagüe y se corresponde con la obra de fábrica de la carretera actual, recoge las aguas del barranco, las de la cuneta, y las dirige por el mismo cauce antiguo que desagua en el Llobregat por el vertedero que se construyó en el muro de pie del terraplén terminado hace ochenta años.

Este arco tiene la solera revestida y escalonada en la forma que puede apreciarse en la figura 5.<sup>a</sup>.

Aguas arriba se ha construido un murete de revestimiento que va desde la solera del cauce a la de la obra de la carretera actual. Adopta la forma de pozo. Los escalones de la solera se han proyectado en planta como arcos para que obliguen a las aguas a pasar por el centro de la obra.

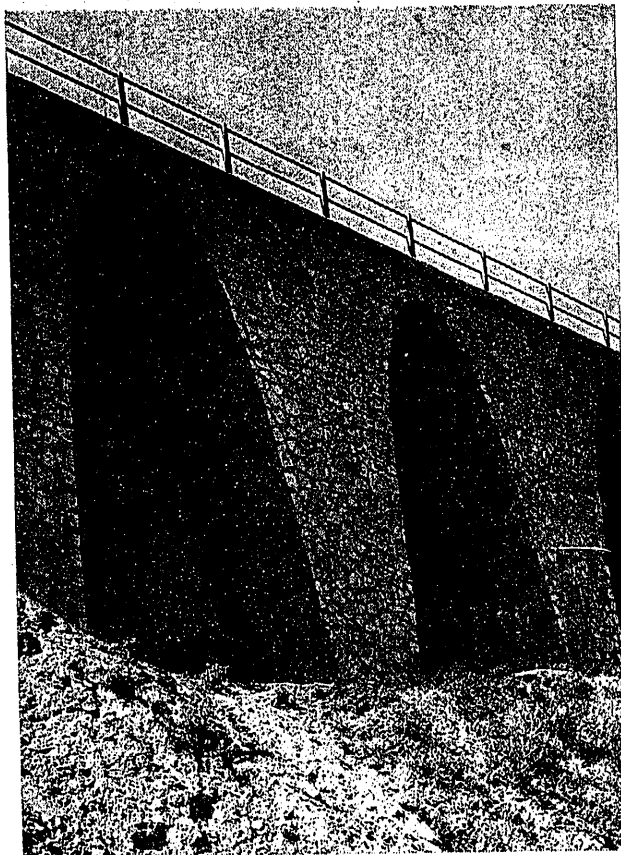
Fig. 6. — Detalle de los arcos ciegos.

Fig. 7. — Vista general del muro de mampostería.

En las figuras 6.<sup>a</sup> y 7.<sup>a</sup> se ve el muro terminado. Lleva así cerca de un año y no se ha notado en él ninguna grieta ni movimiento.

Puede verse un murete de contención — para salvar la carretera actual — y cuneta revestida, en la figura 6.<sup>a</sup>

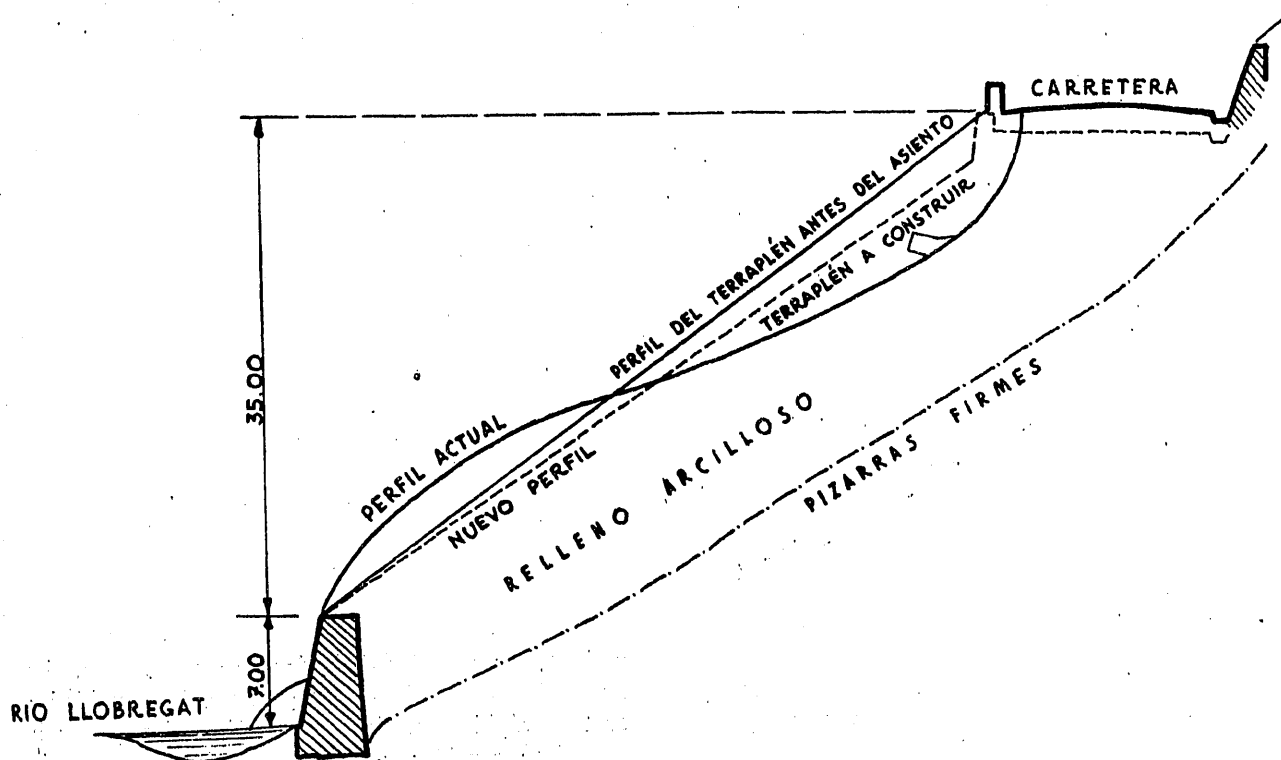
El asiento alcanzó a malecones y a parte del firme y fué debido al reblandecimiento de las tierras arcillosas que modificaron su talud exterior, produciéndose el asiento (fig. 13).

Fig. 13. — Croquis del perfil transversal del terraplén arcilloso.
