VARIOS CASOS DE SANEAMIENTO Y DEFENSA DE TRAMOS DE CARRETERA CONTRA DIVERSAS FORMAS DE AGUA

Por JESUS ALBEROLA BENAVENT,
Ingeniero de Caminos.

El interés del presente artículo estriba en que presenta cuatro típicos casos, tomados de la realidad, de otras tantas formas de ataque del agua a la carretera, describiendo con todo detalle las soluciones adoptadas en cada uno de ellos.

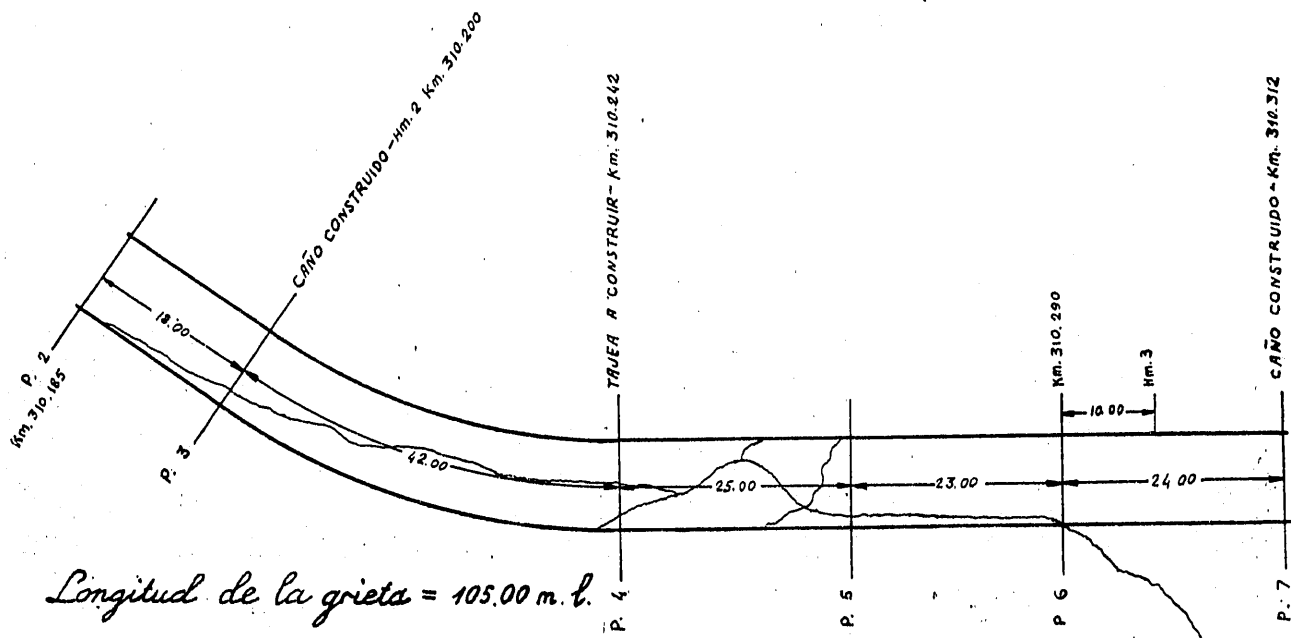
Figura 1.ª

un ancho de 5 a 7 cm. (fig. 1.ª), y otras cerca del mordiente exterior. Como la carretera en este punto (hectómetros 2 al 4 del kilómetro 312), se desarrolla a media ladera, con una inclinación de ésta de unos 70° de la horizontal, y la presencia de grietas en el firme, quería decir que la carretera iniciaba un corrimiento transversal, y si esto llegaba a efectuarse en toda su magnitud, el problema de interrupción de tráfico que se nos avecinaba era de una importancia enorme, pues equivalía a cortar la comunicación, por carretera, entre Madrid y Valencia, ya que, para desviar el tránsito rodado, había que hacerlo desde Requena, kilómetro 282, y conducirlo por un camino de montaña de fuertes pendientes y curvas cerradísimas, la carretera local de Requena a Chulilla, hasta empalmar con la carretera comarcal de Valencia a Ademuz, y continuar por ésta hasta Valencia y recíprocamente.

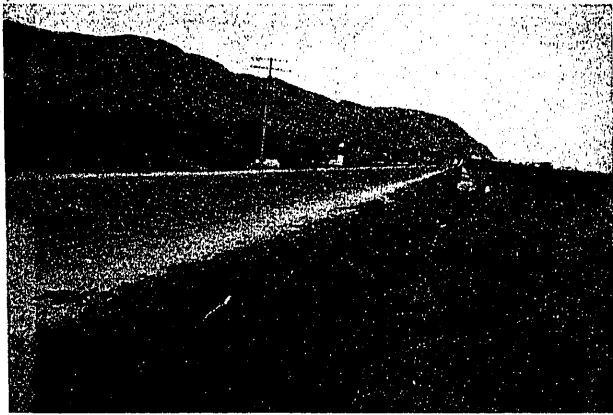
Figura 10.

de esta parte baja terminada y que se estaba procediendo a la construcción de las obras de fábrica, consistentes en una tajea de desagüe cada 300 m. y un sifón para paso de agua de riego cada 20 m., es decir, un sifón por cada campo que se atravesaba (fig. 10), pues los propietarios de los terrenos, que habían autorizado su ocupación sin el previo pago, exigían que se respetase el turno de riego que tenían establecido con anterioridad, y aunque se celebraron varias reuniones para ver si se podía economizar la construcción de alguna obrera, fué poquísimo lo que se pudo conseguir, y al fin hubo que construir, por lo menos, un sifón por cada grupo de regantes que tenían derecho a las aguas de las numerosas norias que en aquel valle había instaladas.

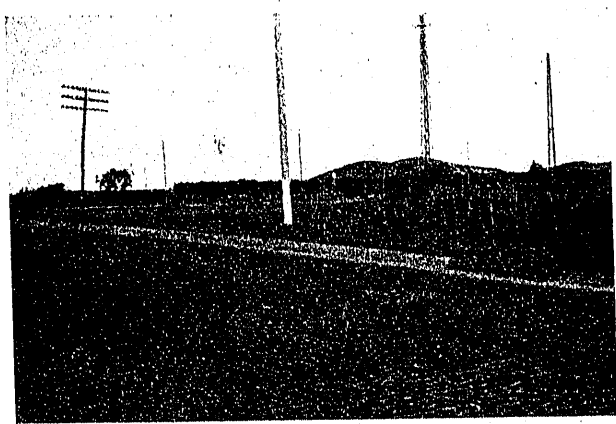
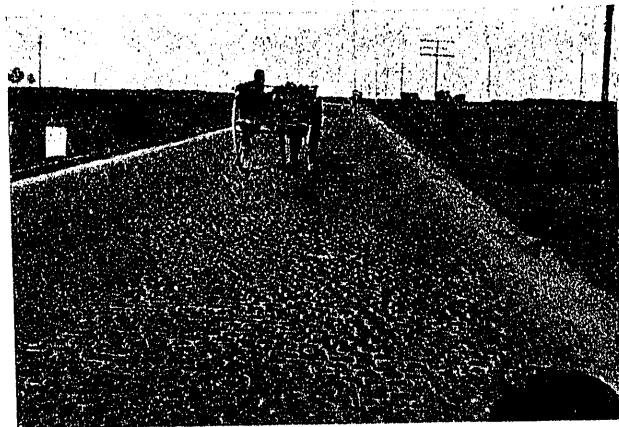
La anteriormente citada carretera de Almería a Valencia, en todo el trayecto comprendido en la provincia de la última capital citada, se desarrolla por terrenos de huerta, con abundante dotación de agua para su riego, pero en las inmediaciones de Cullera, Hms. 9 y 10 del Km. 229, y Hms. 1 y 2 del 230, por atravesar una zona destinada a planteles de arroz, hay una superabundancia de agua, puesto que las tierras en las que se practica este cultivo permanecen encharcadas durante casi todo el año; por consiguiente, no es extraño que esta humedad se propague al subsuelo de la carretera, y así ocurre en el tramo antes citado, en el que además concurre la circunstancia de que por no haberse adoptado ninguna precaución para combatir esta causa, cuando, hacia 1933, se construyó la travesía exterior de Cullera, y tal vez también por haberse precipitado un poco en construir un firme rígido sobre un terraplén no acabado de estabilizar completamente, los recientes temporales de septiembre de 1949 y de octubre de 1950 han producido una serie de hundimientos del firme, que forman como badenes parciales, sumamente molestos y peligrosos para la circulación rodada (figs. 14 y 15).

por la antigua travesía, interrumpiremos el paso por la carretera actual y arrancaremos el adoquinado mosaico que constituye el firme actual, procurando que resulten aprovechables el mayor número de elementos pétreos posible. Como ya se ha comprobado que el cimiento de hormigón está resquebrajado en varios puntos, destruiremos éste en aquellos tramos en los que no resulte utilizable; si, como suponemos, el terraplén no está suficientemente consolidado, se excavará hasta llegar al terreno duro, por debajo de la capa laborable, porque es de presumir que esta capa esté excesivamente húmeda por el agua de sorriego de los campos contiguos; sobre esta base de cimientos, se hincará a pisón una o varias capas de mampuestos grandes procedentes de la cantera del cementerio, que se halla a un kilómetro de este tramo y que los produce muy aceptables, hasta que se forme una base suficientemente sólida, sobre la que se levantará el pedraplén, formado con piedra de cantera y los trozos de hormigón que hayan quedado sanos y fuertes, todo ello por capas y enérgicamente apisonado; sobre la explanación así formada se colocará el cimiento de hormigón en masa, y sobre él se restablecerá el firme de adoquinado mosaico, aprovechando los elementos pétreos que lo sean y reponiendo los que falten.

Además, para evitar que las humedades puedan continuar llegando a la base del pedraplén, se construirán en ambos lados de la carretera, a lo largo de ésta y pegados a sus faldones, dos cunetones de drenaje, con la solera y el muro del lado de la carretera impermeables y penetrando sus cimientos hasta el terreno duro, por debajo de la capa laborable y el muro opuesto, con mechinales para la rápida eliminación de los excesos de agua, que, al circular por los cunetones, no llegarán a la base de la carretera.
