# SOBRE LA UTILIZACION DE LOS DRENES CONTRAFUERTES, CON ALGUNAS IDEAS GENERALES SOBRE LOS CORRIMIENTOS DE TIERRAS

Por FRANCISCO JAVIER URQUIA ZALDUA,  
Ingeniero de Caminos.

*Continúa y concluye en el presente artículo el interesante trabajo iniciado en nuestro número anterior con este título. En él se presenta un método de cálculo de los drenes contrafuertes y algunos casos de aplicación práctica.*

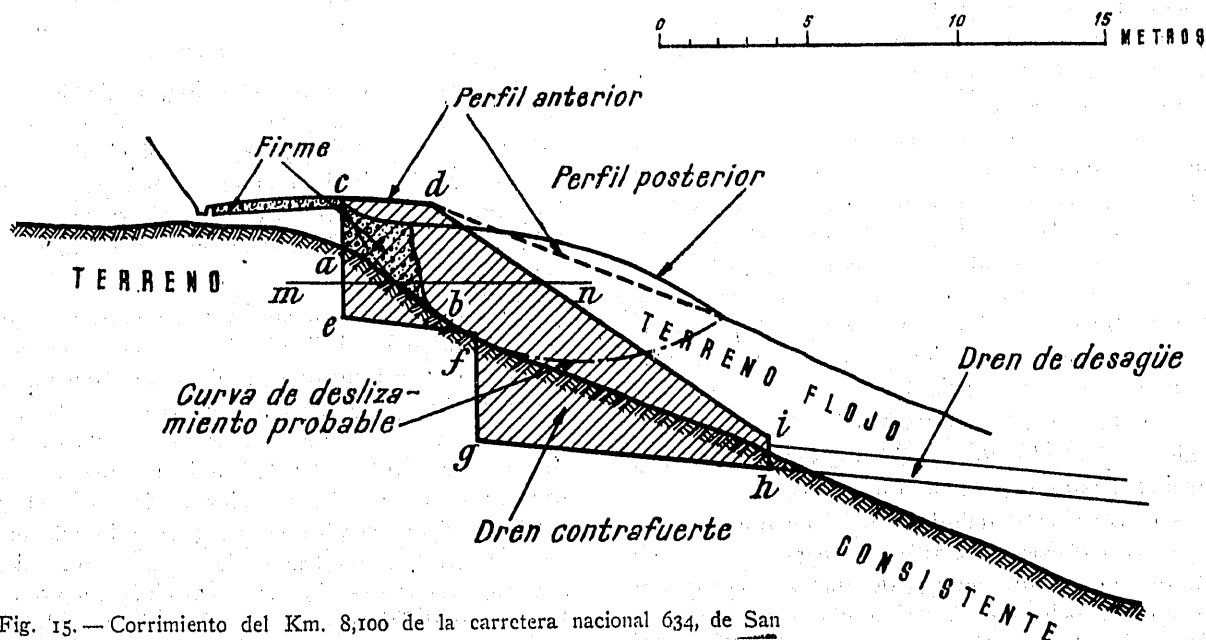
Fig. 15. — Corrimiento del Km. 8,100 de la carretera nacional 634, de San Sebastián a Santander y La Coruña.

1.<sup>a</sup> El corrimiento se había producido repetidas veces exactamente por la misma superficie de deslizamiento. Como se indica en la figura 15, el firme de la carretera en el lado no movido era de unos 25 cm. de piedra, mientras en la parte corrida, a pocos centímetros de la anterior, el firme tenía más de dos metros de espesor, producto de los sucesivos recargos de piedra que se habían hecho al producirse los hundimientos anteriores.

2.<sup>a</sup> Se podía apreciar la parte alta de la superficie de deslizamiento coincidiendo exactamente con un plano bastante inclinado que separaba dos suelos de calidad totalmente distinta, a nuestro juicio: el terraplén y el terreno natural.

Por ello deducimos que la masa de suelo flojo en que se producían los hundimientos, en terraplén, en nuestra opinión, descansaba por su parte inferior en un terreno consistente, con una superficie de apoyo muy inclinada (*ab* de la fig. 15), y lateralmente en una ladera de estabilidad precaria, formada por arcillas muy plásticas. Además, al separar dicho plano inclinado terrenos de distinta permeabilidad, tenía que ser zona de acumulación de agua, que reduciría la cohesión o la adherencia.

Con todos estos datos, dibujamos la curva de deslizamiento, y el cálculo nos dio una cohesión crítica, equivalente, para  $\phi = 0$ , de 140 gr./cm.<sup>2</sup>.

Como corrección definitiva del movimiento, ejecutamos tres drenes contrafuertes (perfil *c d e f g h i* de la fig. 15) de dos metros de ancho y separación entre ejes de ocho metros. El fondo se preparó con piedra como dren y el resto se rellenó de escoria.

Como complemento de estos drenes contrafuertes y uniendo sus cabezas, se practicó un dentado (perfil *c d m n* de la fig. 15) para mejorar el apoyo del terraplén sobre el terreno natural, excavación que se rellenó igualmente de escoria, con ventaja para el saneamiento.

Hasta el momento actual no se han observado, en dicho punto, ninguna clase de movimientos, a pesar de haber transcurrido tres inviernos desde la reparación, lo que parece demostrar la eficacia del procedimiento empleado.

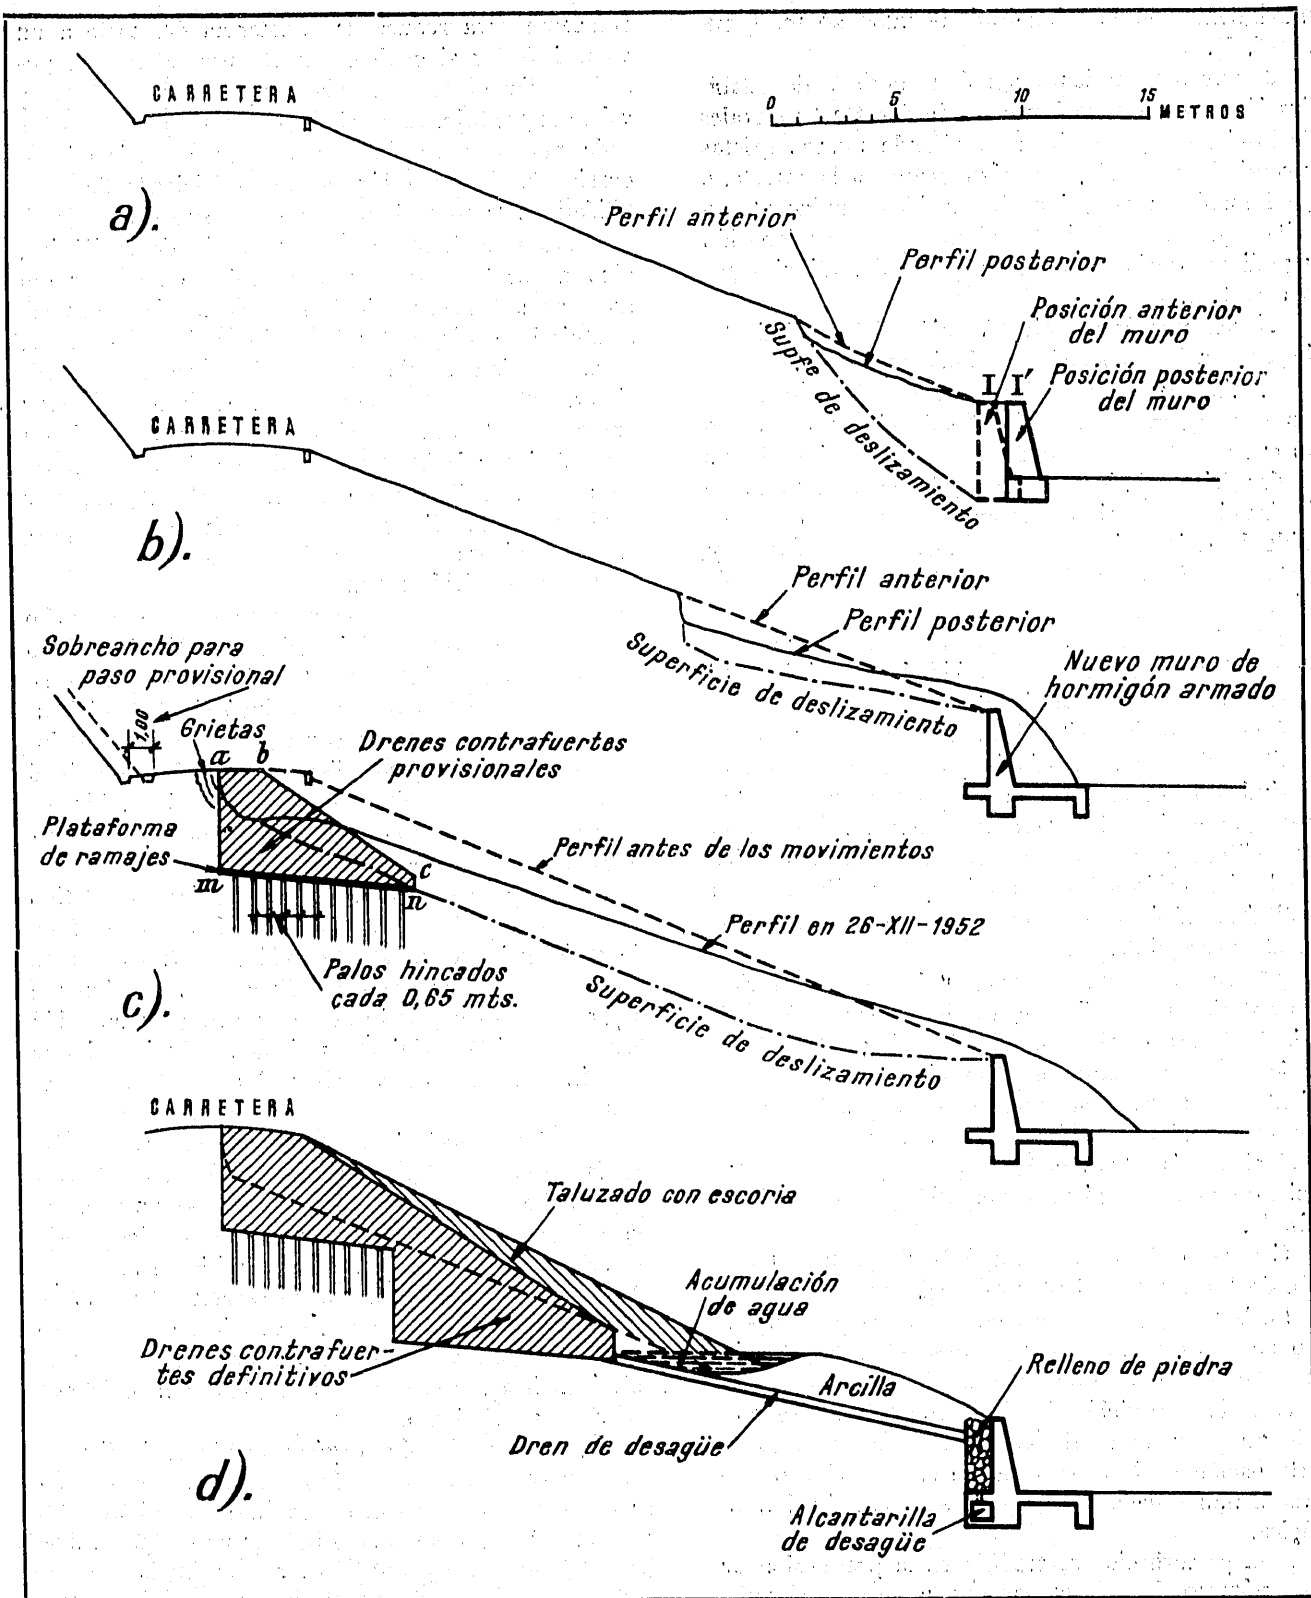
Construido el muro y debido, probablemente, a una cimentación insuficiente, se produjo un corrimiento en la ladera que arrastró el citado muro de pie en una longitud de unos 15 m., paralelamente, hasta una distancia como de 1 m. de su posición primitiva (fig. 16, *a*). El corrimiento se inició el 14 de octubre de 1952.

El 10 de noviembre de 1952, cuando sólo quedaba por sustituir un tramo de 4 m., y coincidiendo con un temporal de lluvias, se produjo un gran deslizamiento de tierras, por encima de la cabeza del muro que, intacto, quedó tapado por el suelo en

Fig. 16. — Corrimiento del Km. 8,200 de la carretera nacional 634, de San Sebastián a Santander y La Coruña. a) Corrimiento del muro del 12 de octubre de 1952. b) Deslizamiento de ladera del 10 de noviembre de 1952. c) Estado del deslizamiento el 26 de diciembre de 1952 y reparación provisional. d) Reparación definitiva.

movimiento, en una longitud de unos 20 m. (figura 16, b).

La ladera se encontraba en estado cercano al crítico en el momento de construirse el muro de pie. Al fallar, en octubre de 1952, la cimentación de éste y pasar de la posición I a la I' (fig. 16, a), se produjo un pequeño corrimiento que causó una grave perturbación en la estructura del suelo arcilloso cercano al muro, debido a su gran susceptibilidad tixotrópica.

Esta perturbación se tradujo en la producción de gran número de grietas por donde penetró el agua que, en menos de un mes, ocasionaría un gran empapamiento y debilitamiento de dicha parte de suelo, cercana al muro. Este efecto desfavorable debió ser

suficiente para reducir la resistencia del suelo a un valor inferior al crítico, que correspondía a un posible deslizamiento, por encima de la cabeza del muro, y éste se produjo. El corrimiento iba afectando a zonas cada vez más amplias, ya que cada deslizamiento ocasionaba la reducción de las condiciones de estabilidad de la parte inmediatamente superior.

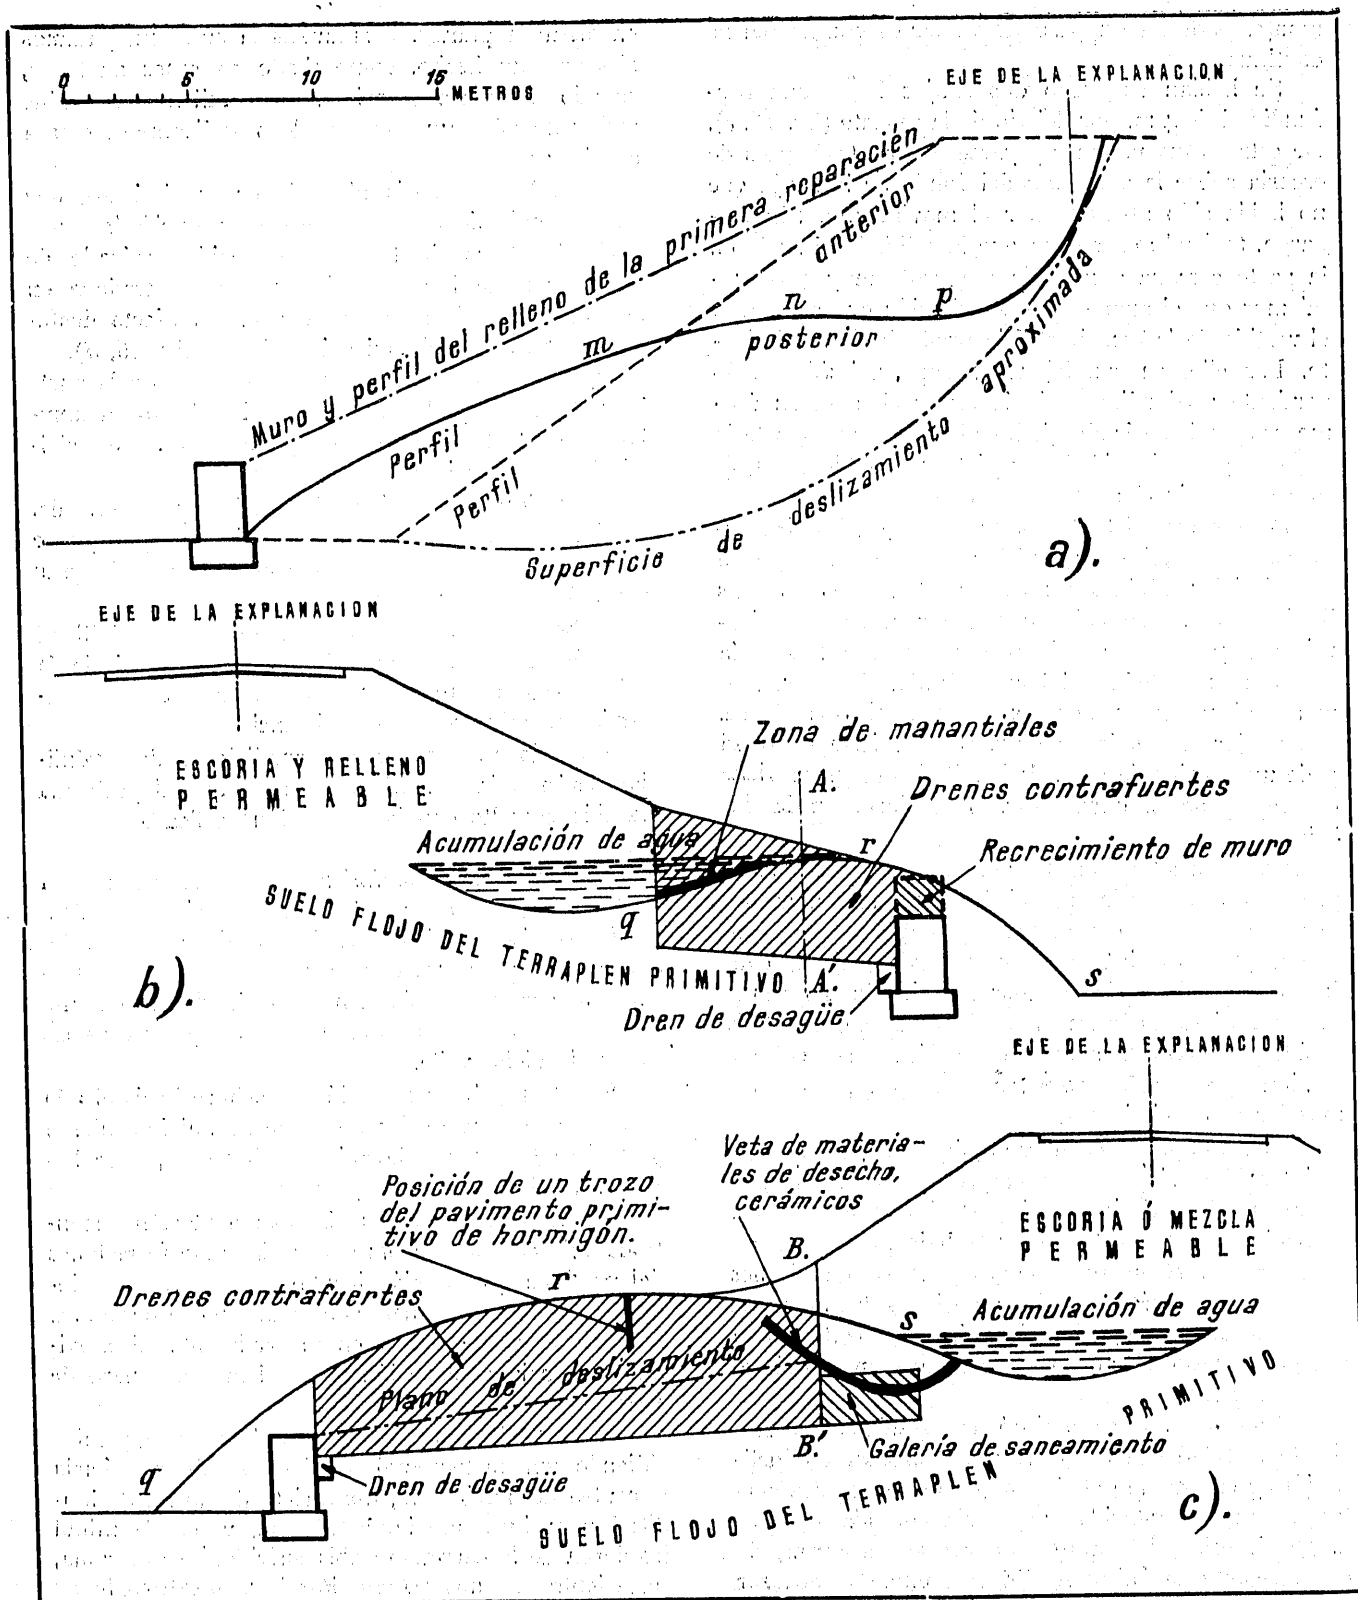
El día 11 de enero de 1945, por la mañana, y coincidiendo con un temporal de nieve, se observó, hacia el centro del pavimento, una grieta de 30 m. de longitud y anchura media de 20 cm., y que la mitad izquierda de la carretera había sufrido, en esta zona, un asiento de unos 50 cm. Por la tarde, tuvo lugar un deslizamiento general de esta parte de terraplén, afectando el movimiento a unos 35 m. de longitud y siendo el descenso del orden de los 6 m. (fig. 17, a). El tráfico quedó interrumpido automáticamente.

Fig. 17. — Corrimiento del Km. 479,200 de la carretera nacional de Madrid a Irún. a) Talud izquierdo. Corrimiento de 2 de enero de 1945 y perfil de la primera reparación. b) Talud derecho. Perfil del verano de 1953 y sección del recrecimiento del muro y de los drenes contrafuertes de la segunda reparación. c) Talud izquierdo. Perfil del verano de 1953 y secciones de los drenes contrafuertes y galerías de la segunda reparación.
