# AMENAZA DE RUINA EN EL PUENTE ROMANO EN ORENSE

Por MAXIMINO CASARES ORTIZ

Ingeniero de Caminos  
Jefe de Obras Públicas en Orense

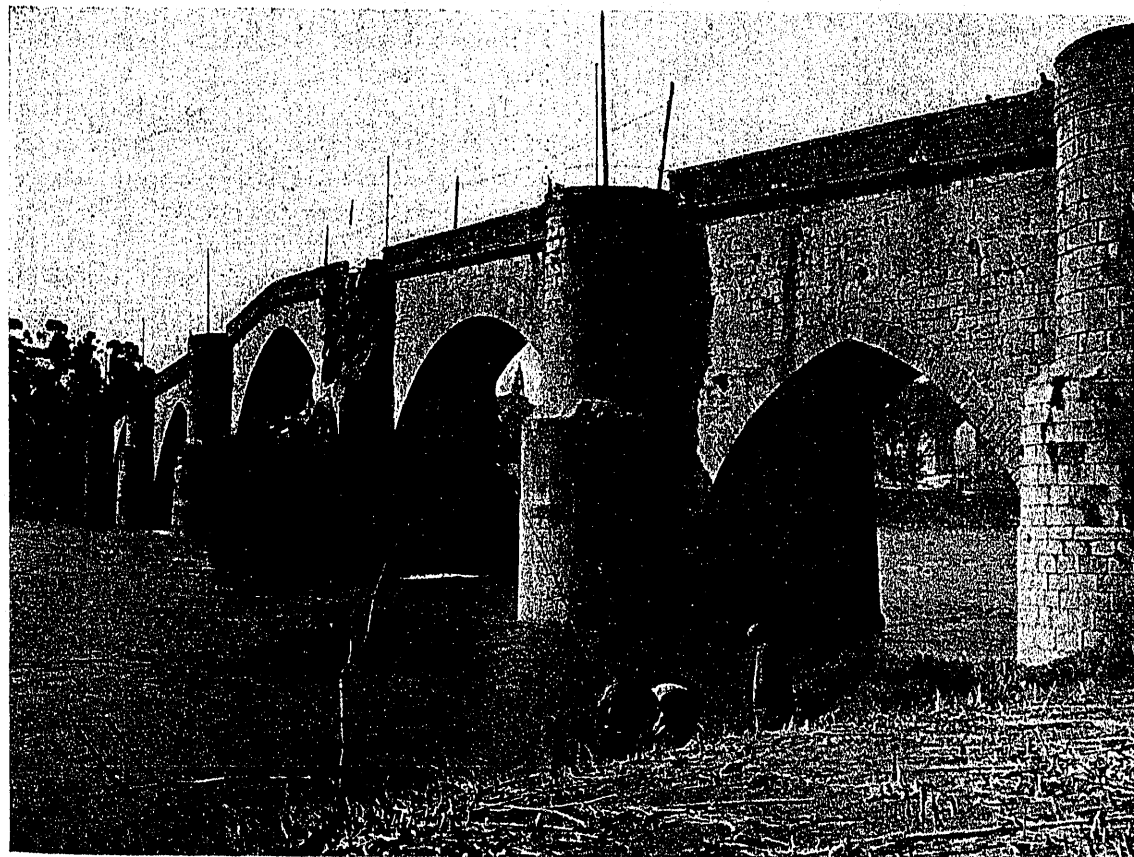
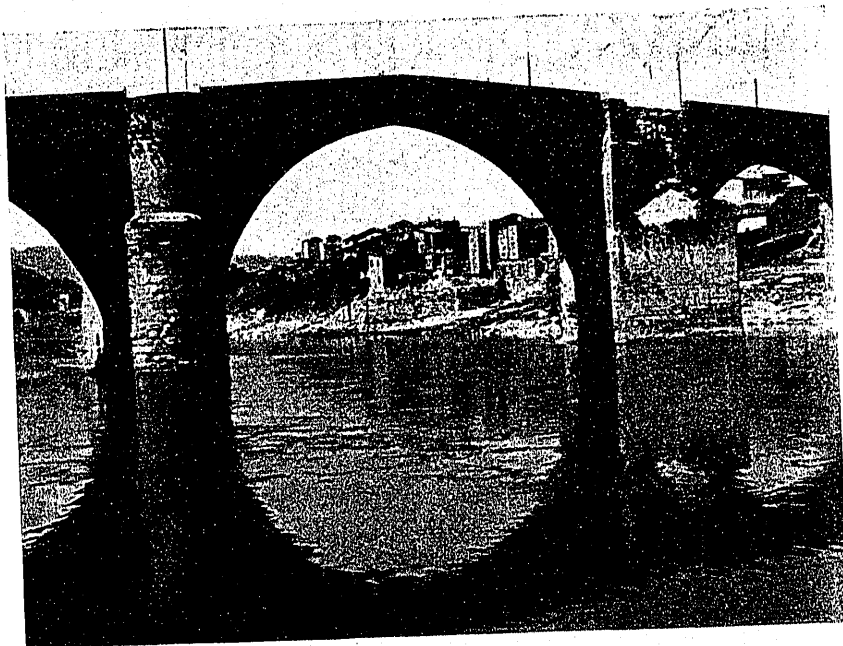
El arco central sufrió varios hundimientos, quizá por la dificultad de ejecutar una obra de sus dimensiones con los primitivos elementos auxiliares de la época. Fué reconstruído definitivamente por el Arquitecto Melchor de Velasco y Agüero en el año 1694, que a la sazón estaba construyendo la monumental iglesia del monasterio de Celanova según proyecto suyo. Al construir el arco recreció el tajamar existente aguas arriba de la pila derecha del arco central, que es la que actualmente presenta señales de ruina.

La extraordinaria duración de las crecidas del río en este invierno pasado, que corrió en dicho régimen con 11 metros sobre el nivel normal, desde noviembre, durante un período de más de tres meses, produjeron en el tajamar y castillete de aguas arriba, que se derrumbó en parte, perteneciente a la pila del arco central, situada en la margen derecha del río, el ensanchamiento de varias grietas preexistentes y la aparición de otras nuevas, lo que acusa un movimiento en dicha fábrica.

La Jefatura de Sondeos está verificando varios, para conocer el estado de la fábrica y cimientos, a fin de determinar las causas de la aparición de las grietas y amenaza de ruina.
