EL PROBLEMA DE LOS CANALES EN LOS TERRENOS YESIFEROS MEDIO SIGLO DE EXPERIENCIA EN EL CANAL DE ARAGON Y CATALUÑA

Por FERNANDO HUÉ HERRERO
y MANUEL RAMON LLAMAS MADURGA

En esta segunda y última parte del artículo se estudian las causas de las averías producidas en el Canal de Aragón y Cataluña por los distintos tipos de terrenos yesíferos que fueron estudiados en la primera parte de este artículo aparecido en el número 2948 de la REVISTA. Finalmente se proponen una serie de normas prácticas que se deben tener en cuenta cuando se construyen canales en esta clase de terrenos.

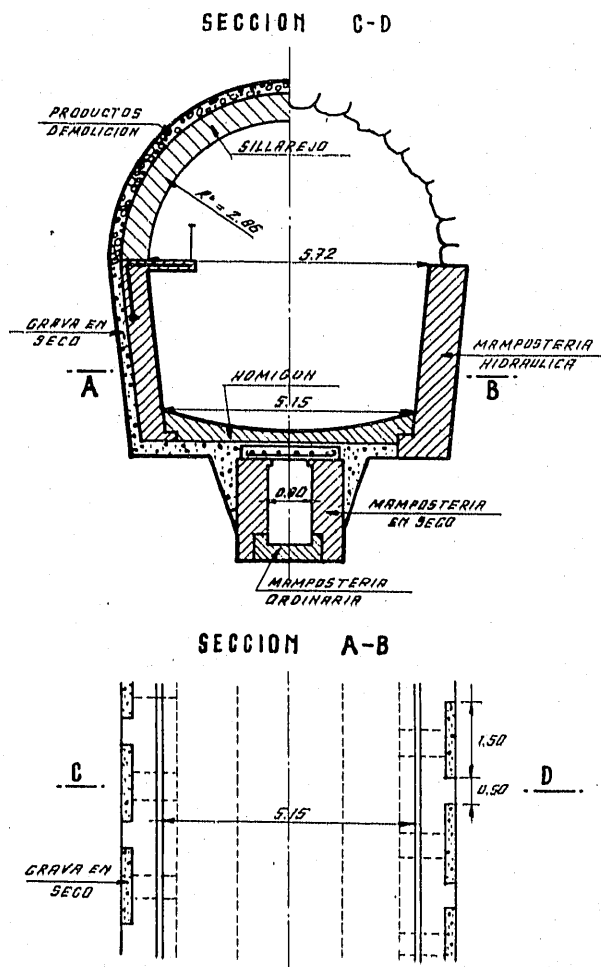
Fig. 10. — Revestimiento con drenajes del túnel de Caballos, en el Canal de Aragón y Cataluña.

Como dijimos, el ataque al hormigón del túnel número 15, denominado de Caballos, hizo preciso renovar su revestimiento. El nuevo revestimiento, que se detalla en la figura 10, se compone, en su parte inferior, de una galería de drenaje central (visible hasta hace pocos años, aunque con dificultad) formada por dos muretes de mampostería en seco, una solera de hormigón y una losa armada de recubrimiento. Los laterales de la zanja abierta para la galería se rellenaron de grava que forma, además, una capa de 20 cm. bajo la solera del túnel, que es de hormigón.

El revestimiento de las paredes hasta los arranques de la bóveda es de mampostería de conglomerado calizo, tomada con mortero de cemento; detrás de ella, salvo en los contrafuertes de apoyo, hay una capa de grava de 50 cm. de espesor, que comunica con la inferior a la solera antes mencionada. Para prevenir las filtraciones a través del revestimiento, hace ya quince años se cubrió solera y cajeros con un enlucido de mortero de cemento de 400 Kg. de clasificación.

Veamos cuál ha sido el comportamiento de las distintas partes de este revestimiento. El conglomerado calizo resiste perfectamente; los sillarejos de arenisca están algo corroídos, sobre todo en su superficie (X); el mortero de las juntas está bastante degradado, aunque, a pesar de ello, los arcos se mantienen bien.

En los puntos en que por estar la bóveda sin revestimiento se pueden localizar goteras de agua salinosa, se procura evitar, mediante chapas de cinc, que dichas aguas tomen contacto con el hormigón de la pasarela de inspección o con el mortero del enlucido, pues de no hacerlo así, uno y otros son corroídos con relativa celeridad.

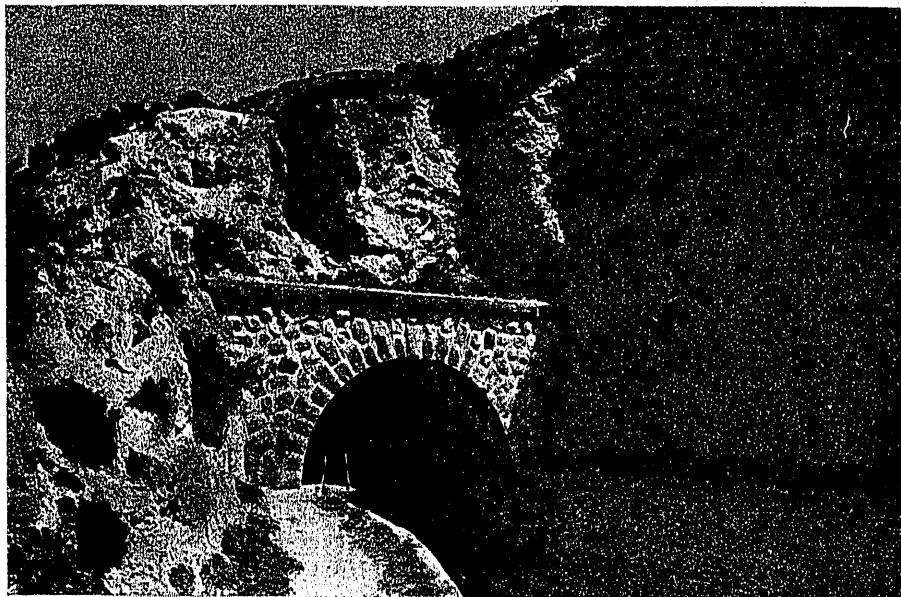
Foto 11. — Salida del túnel de Caballos. Observar la "tierra blanca" a la izquierda y los yesos *in situ* a la derecha.

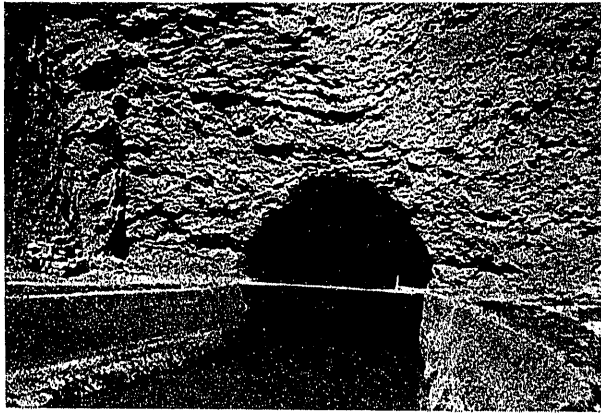
Foto 12.— Salida del túnel núm. 10. La resistencia de los yesos *in situ* permite no revestir la bóveda. En los túneles las averías son poco frecuentes.

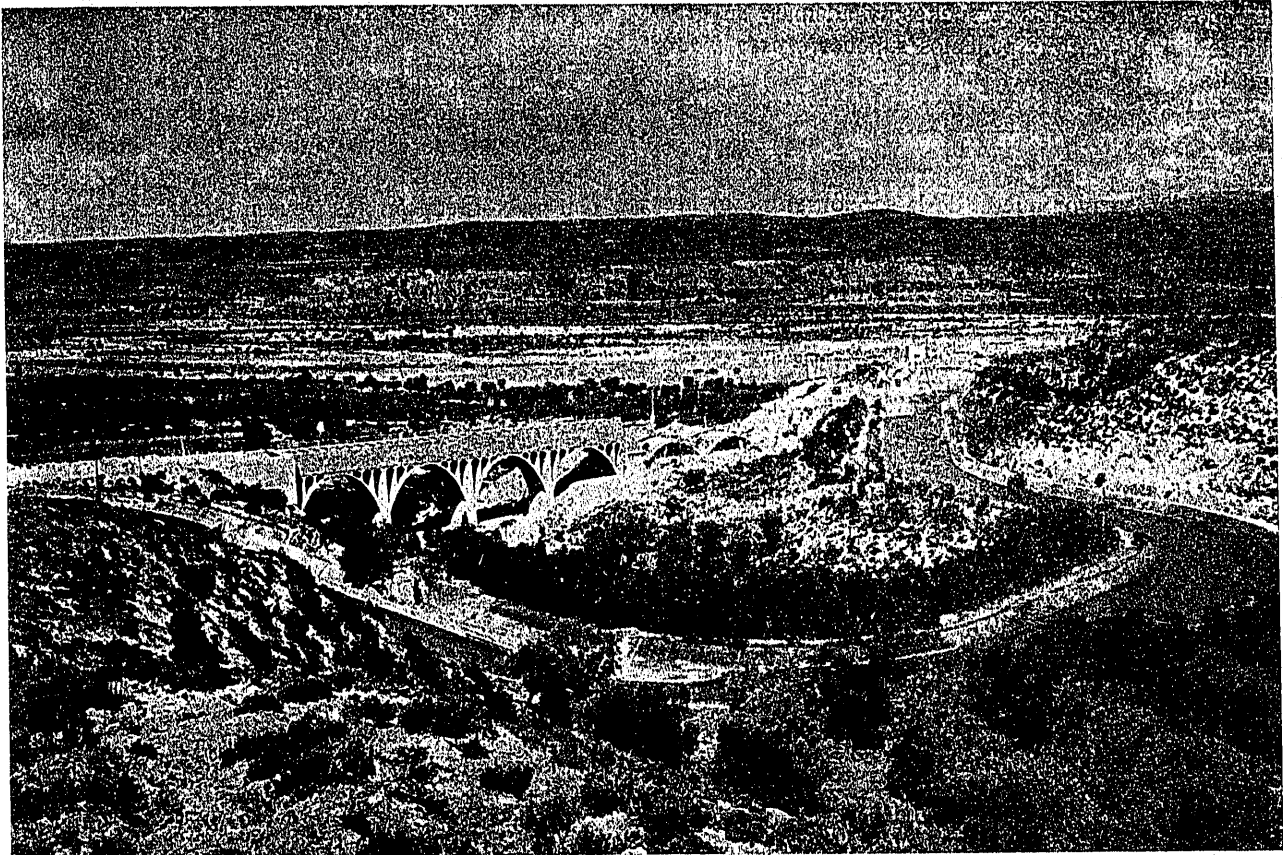
especialmente importantes las averías del barranco del Resol (kilómetros 8,0 a 8,4), que han determinado la construcción de un gran acueducto para abandonar el tramo a media ladera (ver foto núm. 13).

Foto 13.—Barranco del Resol. Zona de frecuentes e importantes averías, que han motivado la ejecución de un importante acueducto todavía en construcción.

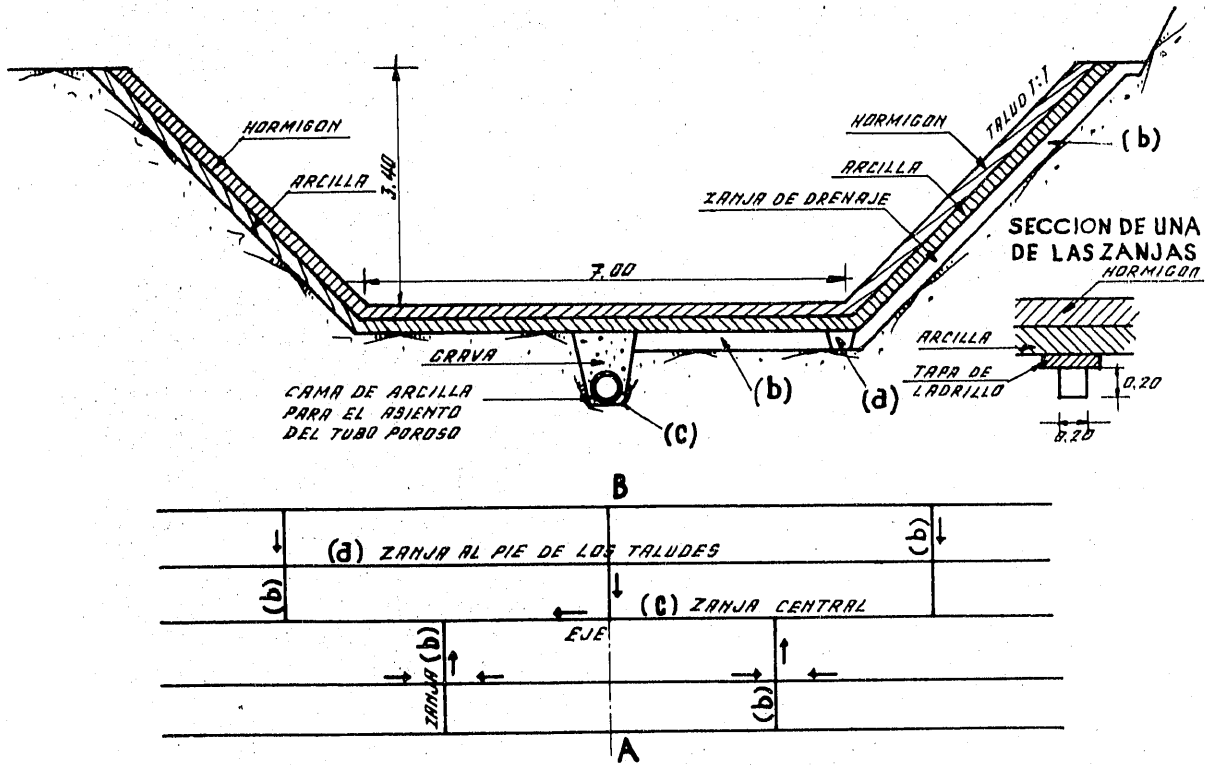
Fig. 14. — Revestimiento de hormigón y arcilla en el kilómetro 24 del Canal de Aragón y Cataluña.

La solución de la capa de arcilla (fig. 14) bajo el revestimiento de hormigón ha sido utilizada en un corto tramo de la zona de Valfría-Caballos, con buen

resultado. No obstante, la zona de ensayo es demasiado corta para sacar conclusiones generales acerca de la bondad de este revestimiento. Por otra parte tenemos noticias de que revestimientos análogos en terrenos yesosos han fracasado.

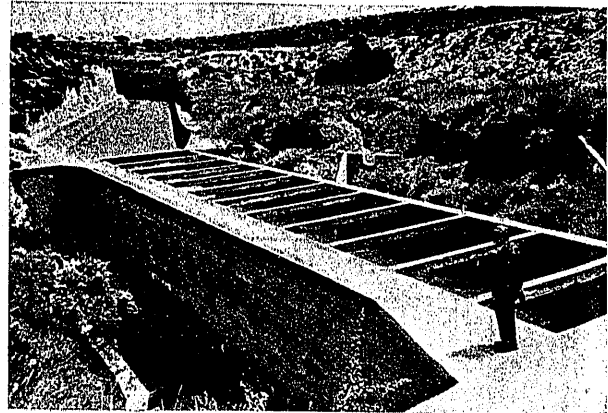
Foto 14. — Acueducto típico del tramo Valfría-Caballos. En estas estructuras, construidas en 1912, nunca ha habido averías.
