# HISTORIA Y SITUACION DEL PUENTE ROMANO DE ORENSE

Por FEDERICO MACAU VILAR

Ingeniero de Caminos, Canales y Puertos del  
Servicio Geológico de O. P.

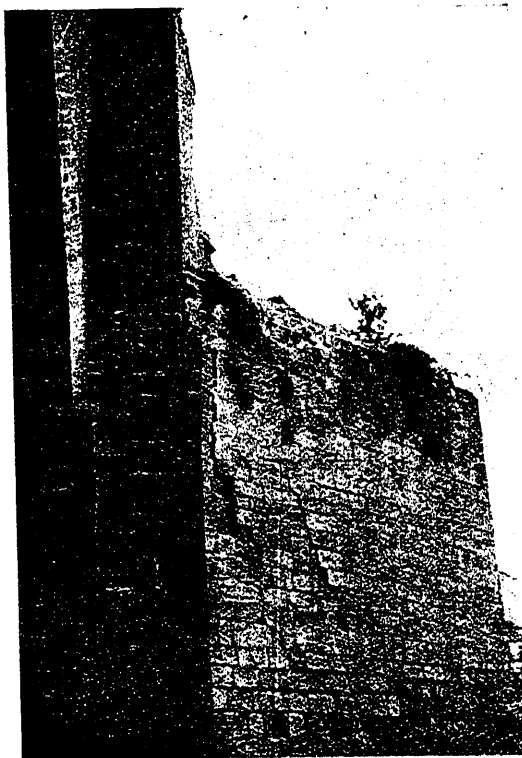
cual dió lugar a la aparición de fuertes empujes laterales que la mampostería y sillería más o menos moderna o antigua, pero siempre envejecida, no ha podido contrarrestar, acusando tal debilidad las abundantes grietas aparecidas en casi todos los paramentos y en los despegues de las superficies de contacto o unión de las distintas fábricas construídas en épocas sucesi-

vas, que seguramente ya quedaron desde su ejecución relativamente mal enlazadas entre sí (figs. 4.<sup>a</sup> y 5.<sup>a</sup>).

Fig. 4.ª — Grietas en el tajamar y pila núm. 4.

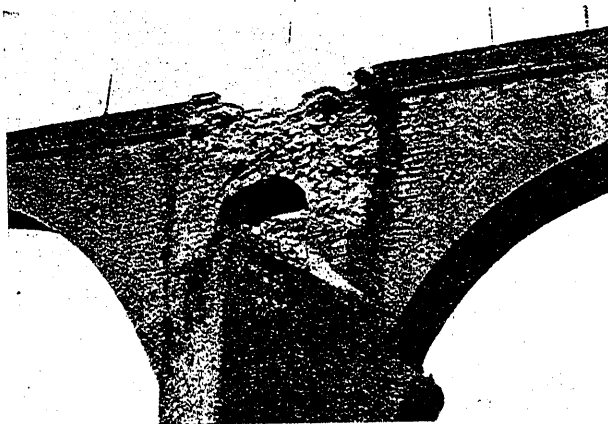
jes mencionados, ensanchando las grietas existentes, originando otras nuevas y llegando a producir el derrumbamiento de la parte superior de la pila derecha del arco central (fig. 6.<sup>a</sup>), lo cual, y no sin razón, dió lugar a la consiguiente alarma que provocó la intervención del Servicio Geológico de Obras Públicas

Fig. 6.ª — Desperfectos en la parte superior de la pila del arco central.

Y como ya hemos indicado, en el invierno de 1959 se produjo el derrumbamiento de la parte superior de la pila núm. 4 del arco central, en el paramento da aguas arriba, acompañado del agrandamiento de grietas antiguas y de la aparición de otras nuevas, especialmente en el cuerpo de esta parte de aguas arriba de la pila indicada.

Estas mismas causas han sido las que produjeron el último desmoronamiento y destrucción de la parte superior de la pila núm. 4, que fué la que por su mayor aparatosidad ha llamado más la atención y ha sido la causa que nos ha deparado la ocasión de intervenir en este asunto, pero en realidad la formación de las grietas en general, que han aparecido en casi todos los paramentos, creemos que tienen tanta o más im-

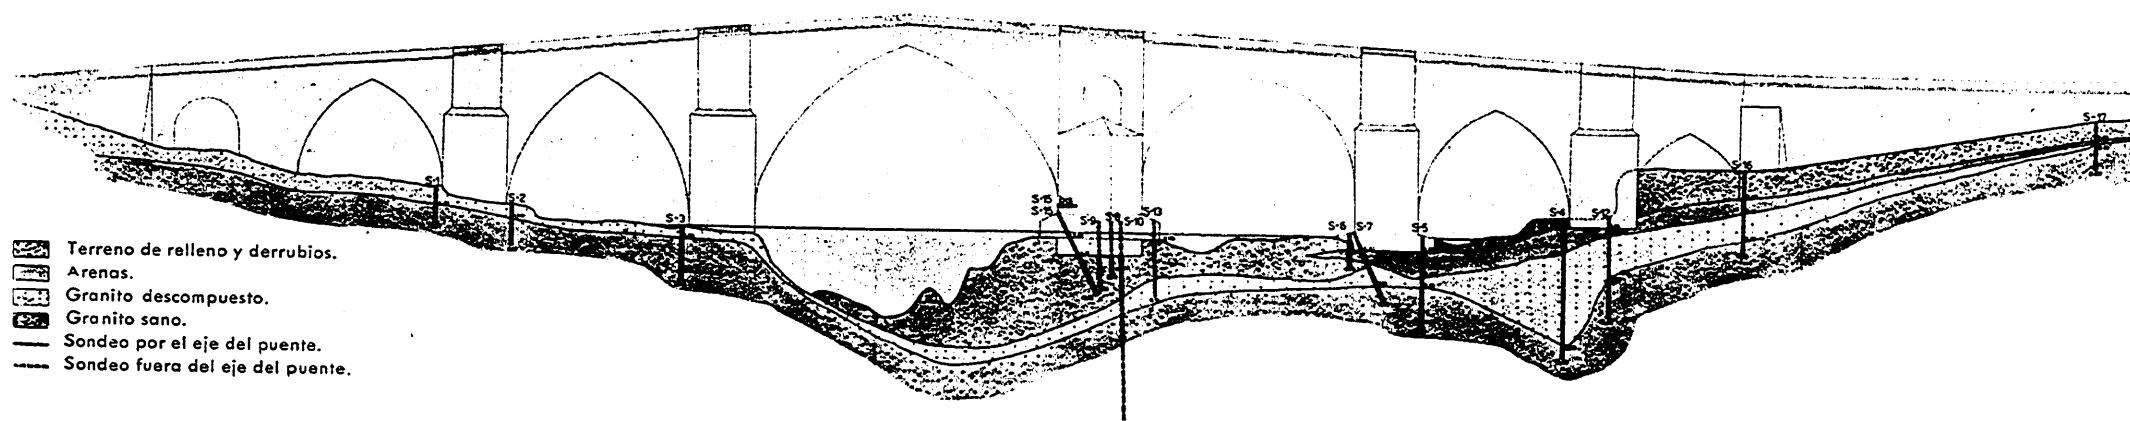
Corte geológico del terreno por el eje del puente.

El aspecto general de la sección transversal del río en la zona en la que se encuentra ubicado el puente, es la de un cauce más ancho y más profundo que el que presenta actualmente en superficie y cuya parte más baja queda un poco a la derecha de la vertical de la clave del arco central del puente (fig. 7.<sup>a</sup>).

El cauce actual deja dicha formación granítica al descubierto en toda su mitad izquierda y sobre estos granitos están cimentados directamente el estribo y las tres primeras pilas de esta margen; en cambio, en la otra mitad el fondo rocoso está recubierto por un gran manto de acarreo que llegan a alcanzar, en su punto máximo, espesores del orden de los 12 m. en la vertical que queda un poco a la izquierda del paramento de la pila del arco 4 correspondiente a este lado.

Estos mantos de acarreo se extienden, perdiendo espesor por elevación del fondo granítico, a medida que se acercan a la margen derecha. Bajo el paramento izquierdo de la pila núm. 5 empieza un banco de arena que llega hasta el extremo de esta misma margen, por debajo de una capa heterogénea de terrenos formados por materiales de relleno y escombros varios. Con variaciones de relativa importancia en sentido longitudinal al río, esta misma constitución general que acabamos de describir es la existente en todo el ancho del fondo del cauce interesado por la cimentación del puente, si bien en algunos puntos, un poco aguas arriba y hacia el centro del cauce, hemos encontrado espesores de acarreo que rebasan incluso los 20 m. de altura.

Las demás pilas están cimentadas directamente sobre los acarreo, y especialmente en la pila núm. 4, estribo derecho del gran arco central, se aprecian en su cimentación varias etapas de recrecimientos adosados al cuerpo primitivo, cuyo ancho debía ser estricto-

Fig. 7.<sup>a</sup> — Corte geológico del terreno de cimentación del puente, con indicación de los sondeos efectuados.

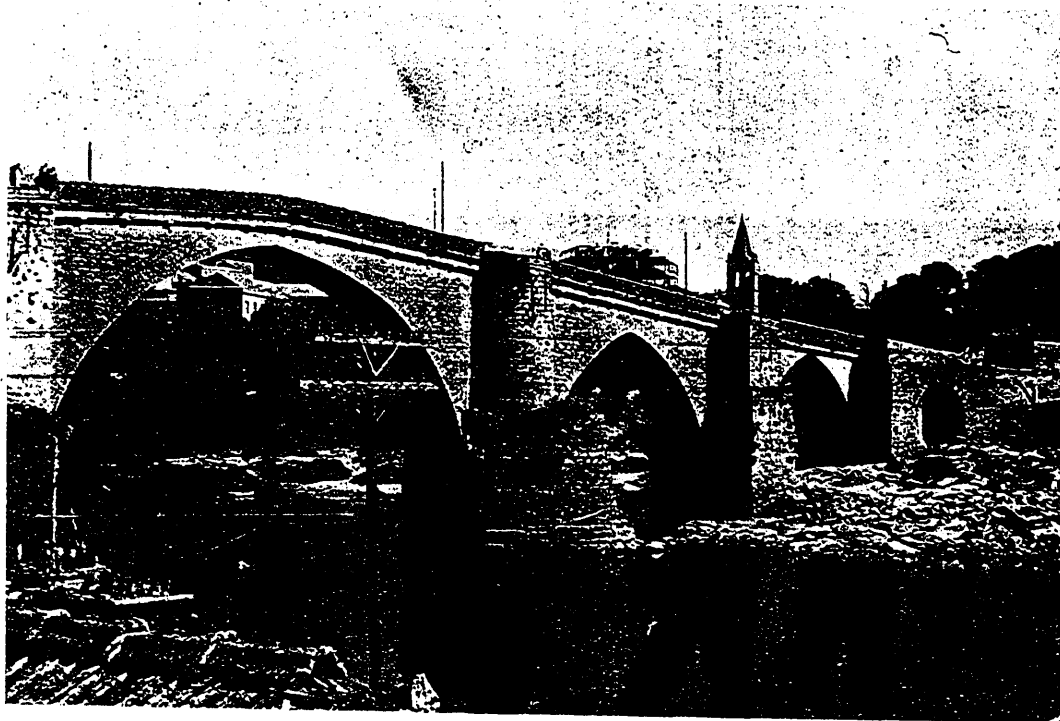
Fig. 8.ª — Paramento del puente, aguas abajo.

En cambio, por el paramento de aguas abajo (figura 8.ª) las irregularidades y diferencias son mayores debido, sin duda, a las sucesivas reconstrucciones de que han sido objeto. Actualmente sólo una pila, la número 3, conserva todavía una sección semicilíndrica en este paramento, que debe ser la que en principio tuvieron las demás, las cuales presentan ahora, sin embargo, formas piramidales truncadas también con retallos a diferentes alturas.

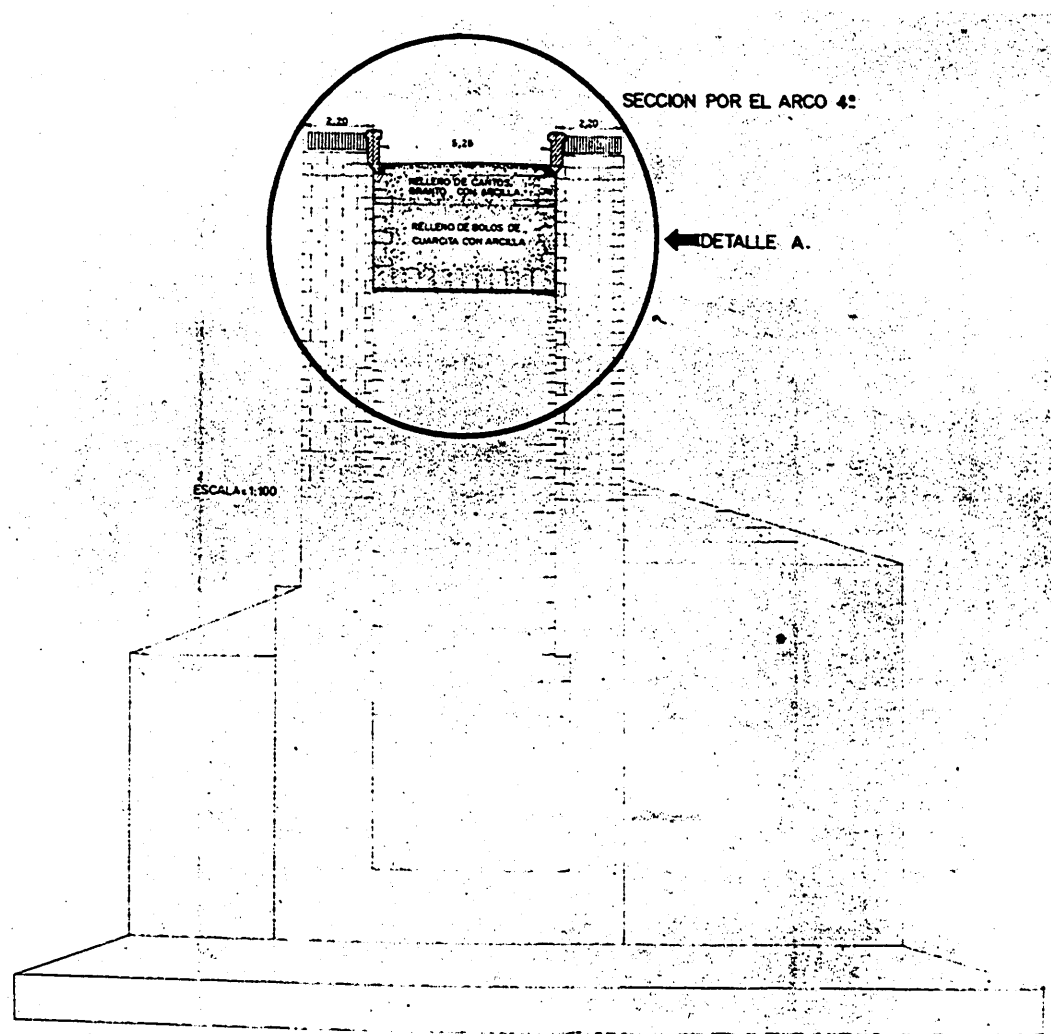
durante las crecidas, se han empapado y saturado de agua.

Este mal, que viene ya de antiguo, ha sido la causa de todas las series de grietas aparecidas, algunas de ellas desde hace ya bastante tiempo, pero que cada invierno y especialmente en las épocas de lluvias y cre-

Fig. 10.— Sección por la clave del arco central, mostrando su estado actual.

cidas van aumentando en magnitud, número y peligrosidad.

En principio, además de la consolidación de la cimentación apoyada en los acarrees, todo el puente en general necesita una reparación a fondo, debiéndose empezar previamente con un cuidadoso rejuntado de

la mampostería existente que permita el tratamiento del relleno interior por medio de sucesivas etapas de inyecciones con presiones crecientes, pero todo ello teniendo muy en cuenta que este puente, conocido en todas partes por el "Puente Romano de Orense", tanto por su historia, por sus características constructivas, como por su propia belleza, además de la utilidad y servicio que presta, del que no se puede prescindir, merece una atención especial que justificarian por si
