¿NO ES TAN FIERO EL TERRENO COMO LE PINTAN! (*)

Por MANUEL VIDAL PARDAL
Dr. Ingeniero de Caminos, Canales y Puertos.

Conferencia pronunciada en la clausura del "Curso de geología aplicada a las obras públicas", organizado por el Servicio Geológico de Obras Públicas y por la Cátedra de Geodinámica interna de la Facultad de Ciencias de la Universidad Complutense de Madrid.

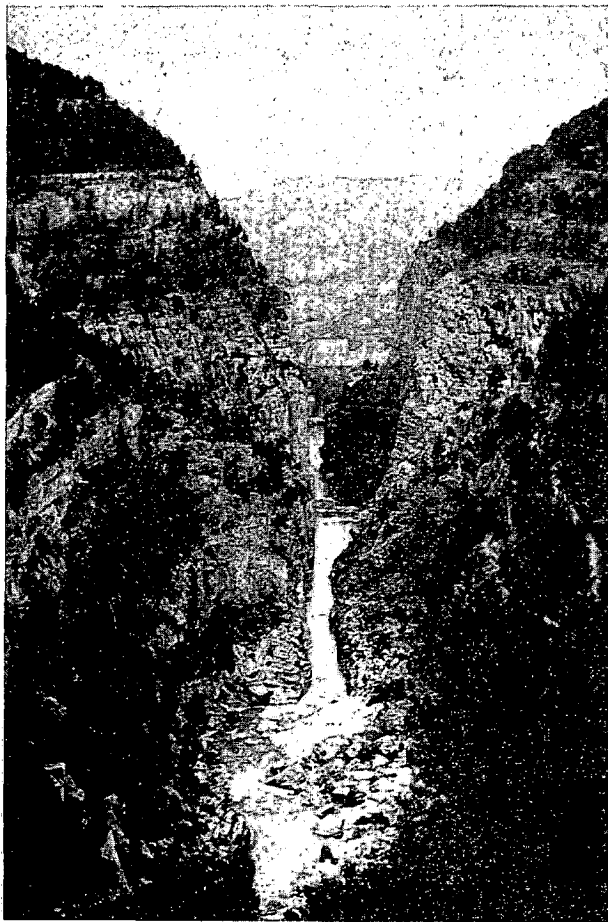
Figura 1.

óptima desde el punto de vista topográfico (foto 1). En ella se proyectó una presa bóveda de 110 metros sobre el cauce. Consideraciones posteriores de aprovechamiento de la cerrada y coste diferencial elevaron a 140 m la altura citada.

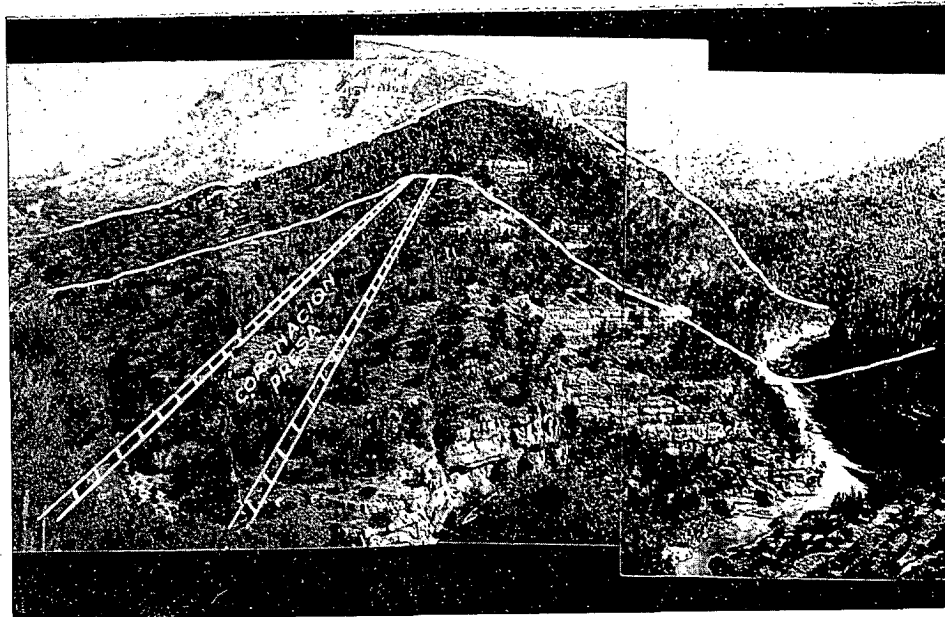
Figura 2.

El informe geológico previo, basado en reconocimiento superficial, exclusivamente, era optimista, pero recomendaba la realización de reconocimientos profundos. Realizados éstos, con mayor importancia de la prevista por los resultados que con los mismos se iban obteniendo, se llegó al convencimiento de que la permeabilidad del vaso en la zona próxima a la cerrada y en otra más amplia requeriría un gasto de varios centenares de millones de pesetas, recomendándose el estudio de una nueva cerrada, aguas arriba, llamada inicialmente del Romeral y posteriormente de Arenós, y situada a la entrada del cañón, de forma que el apoyo fuese en las calizas y la impermeabilidad fuese proporcionada por las arenas y arcillas wealdenses, en las cuales se arraigase la pantalla o dispositivo impermeable de la estructura de la presa, que habría de ser de materiales sueltos (foto 2).

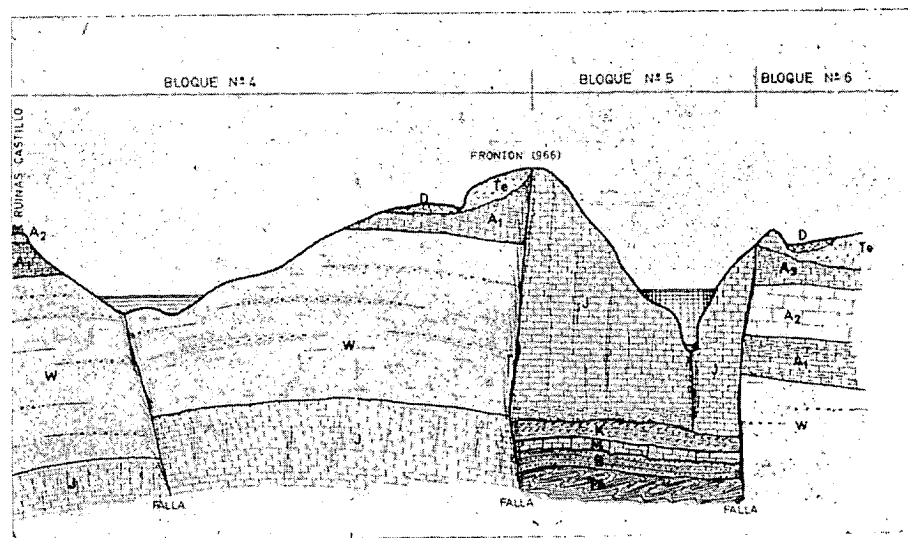
Figura 3.

El jurásico está dividido por fallas, cuyos saltos varían desde unos metros hasta superar los 100 metros (fig. 3).

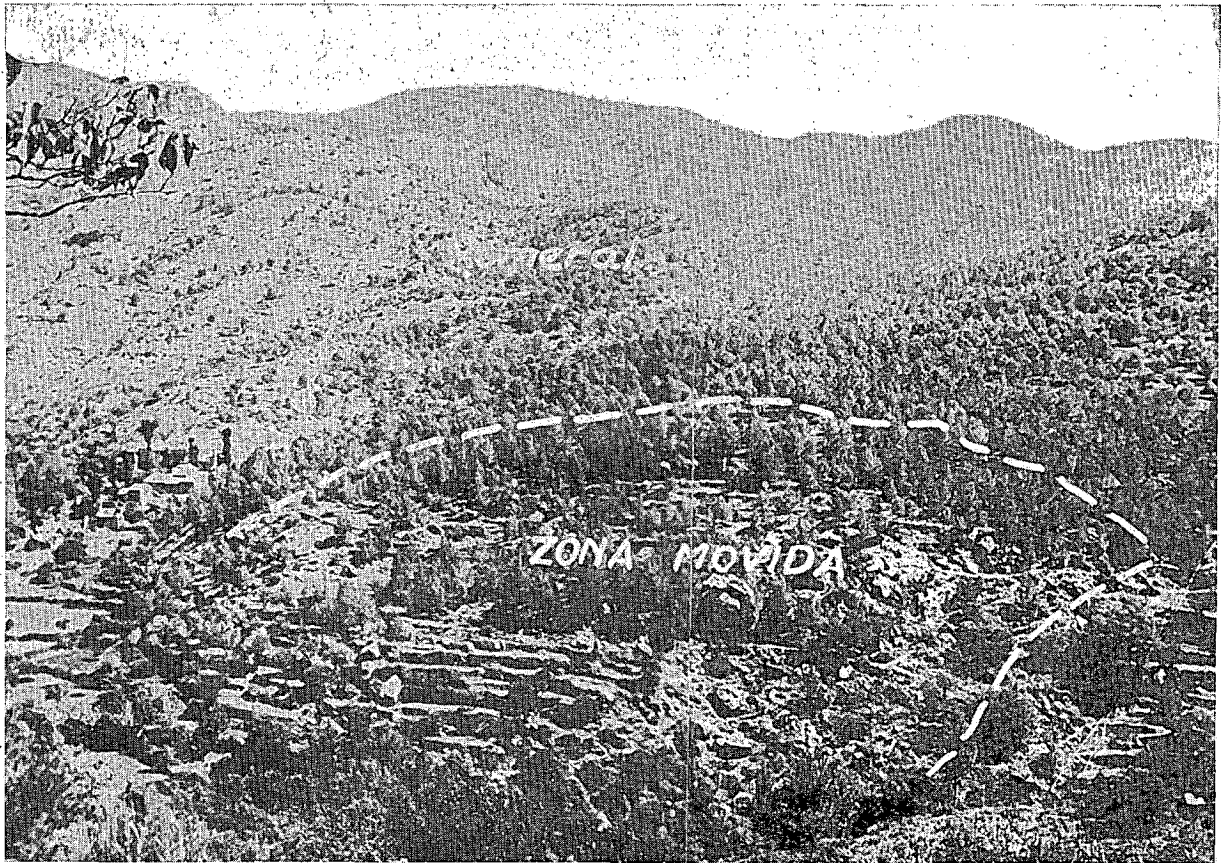
Figura 4.

Los derrubios alcanzan fuertes potencias (más de 30 m), pudiendo observarse un corrimiento típico en la margen izquierda (foto 4).

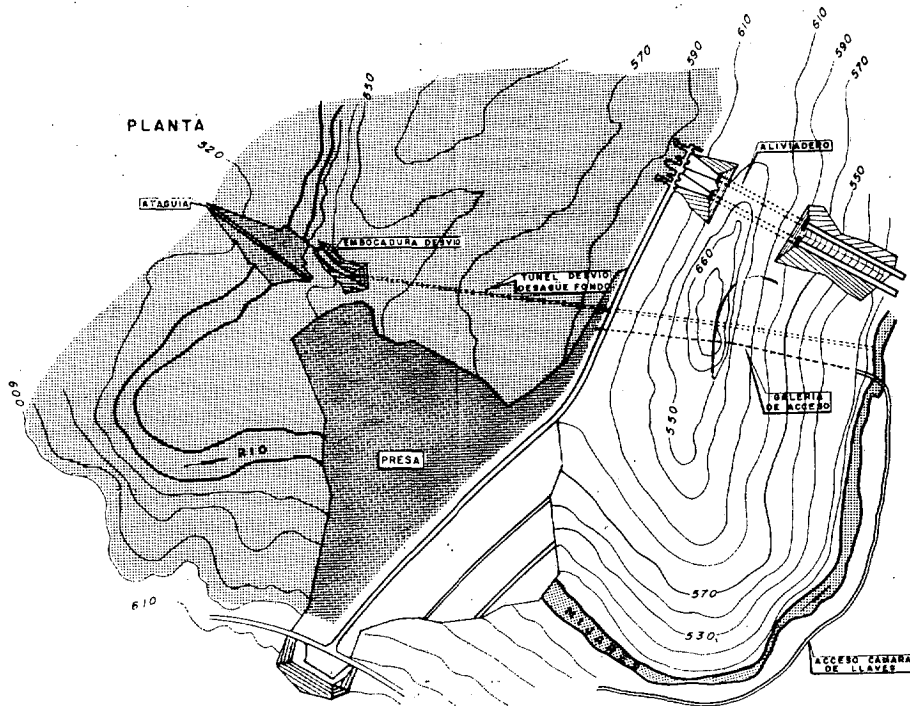
Figura 5.

Como consecuencia de todo ello, se aconsejaba la solución de presa en la cerrada de aguas

arriba, a la entrada del cañón, encajando la obra en la forma antes indicada (foto 5).

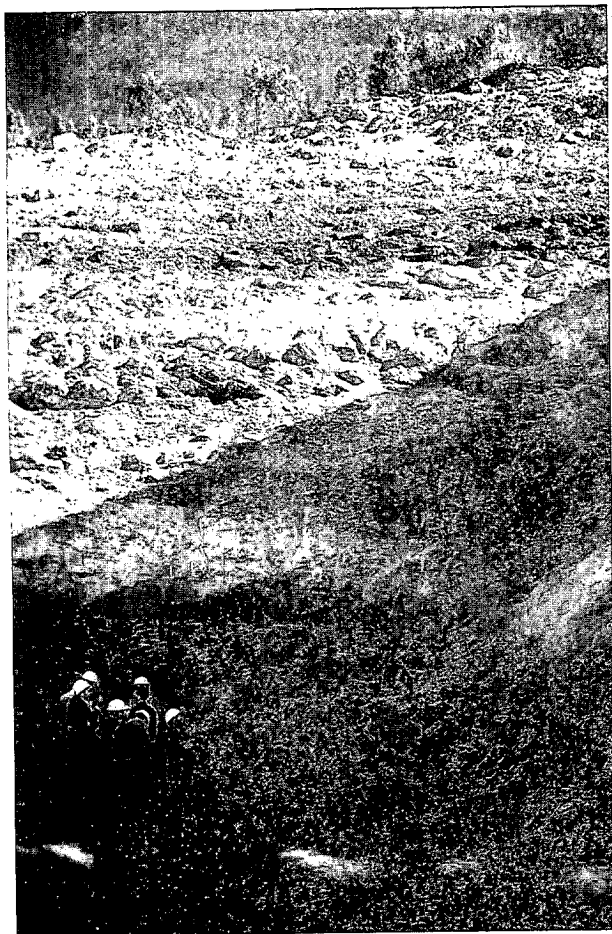
Figura 6.

sión de visitar recientemente, comprobando la concordancia con lo previsto en el informe de los sondeos (foto 6).

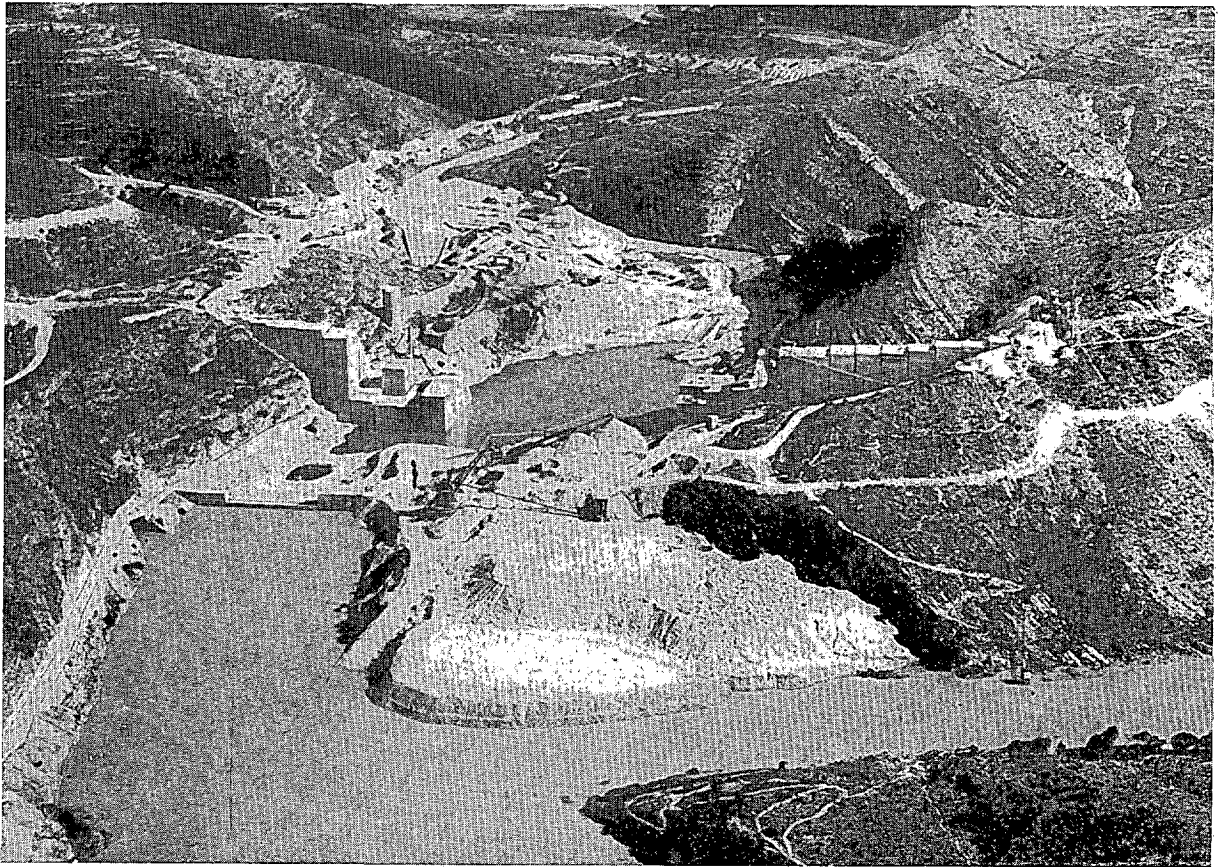
Figura 7.

Durante la construcción de la obra, consistente en una presa de gravedad de más de 100 metros de altura sobre cimientos, cuando ya se habían construido las zonas de los estribos, con los correspondientes bloques casi todos enrasados a la cota de coronación y cimentados sobre calizas, al abrir la excavación correspondiente al cauce, bajo un gran espesor previsto de acarreo, se encontró una falla rellena de materiales terciarios, prevista, también, en uno de los reconocimientos previos con sondeos, pero con

anchura de hasta 140 m, mucho mayor de la asignada en dicha interpretación (foto 7).

Hubo de procederse a la paralización de la obra y a emprender el estudio correspondiente para adoptar solución adecuada, pues el citado relleno de materiales terciarios no reúne condiciones de resistencia para la alta presa de gravedad que se construía. Se estudia, asimismo, la repercusión que representa el importante presupuesto adicional necesario en la viabilidad económica de la obra.

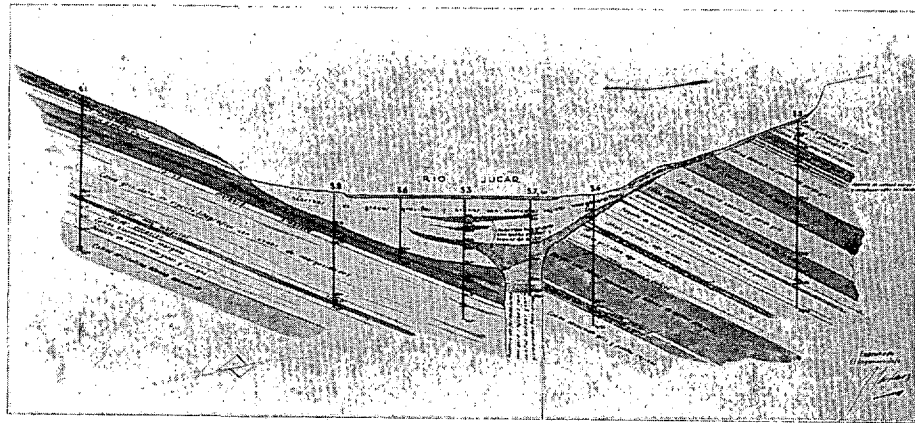
Figura 8.

El perfil geológico interpretando los datos de los sondeos realizados (fig. 8) acusaba, en el cauce, la existencia, debajo de un potente espesor de acarreo, de una falla con relleno de formaciones terciarias margosas rojizas con cantos calizos y conglomerados.

mente detectada en el primer informe, debiera haberse adoptado una interpretación prudente, cual era haberla supuesto con un ancho próximo a los 45 m que tiene la separación de los dos sondeos núms. 3 y 4, que la delimitan a uno y otro lado (fig. 8).

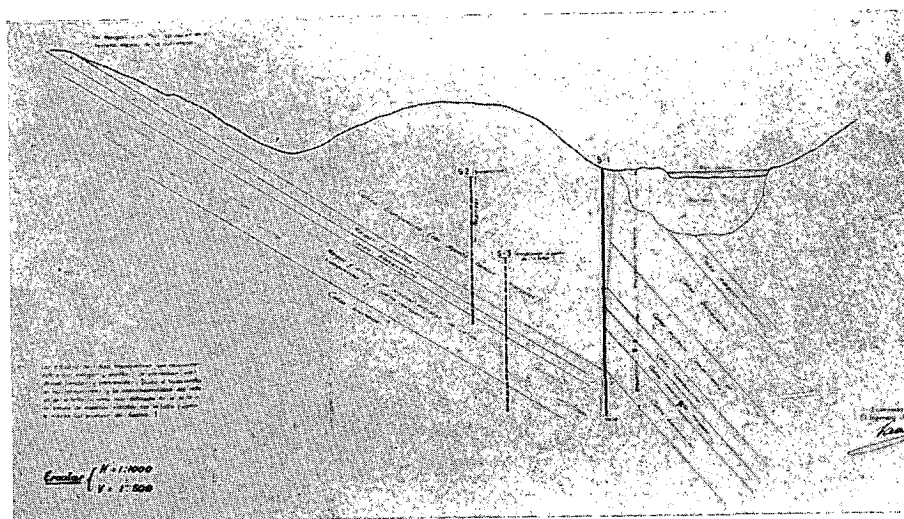
Figura 10.

Realizados los nuevos reconocimientos de la falla detectada en el primer estudio, se dio cuenta de su resultado en informe de 15 de julio de 1950. Consistieron en cuatro sondeos realizados en la prolongación de la falla, hacia aguas abajo, fuera del perfil sondeado anteriormente, además del examen directo de fallas y fuentes de la región (fig. 9). Se llegó a la conclusión de que: "La presencia de la falla no establece una modificación apreciable, respecto a la resistencia e impermeabilidad, con relación al conjunto del terreno de cimentación." El perfil dibujado en este informe es el que se indica en la figura 10.

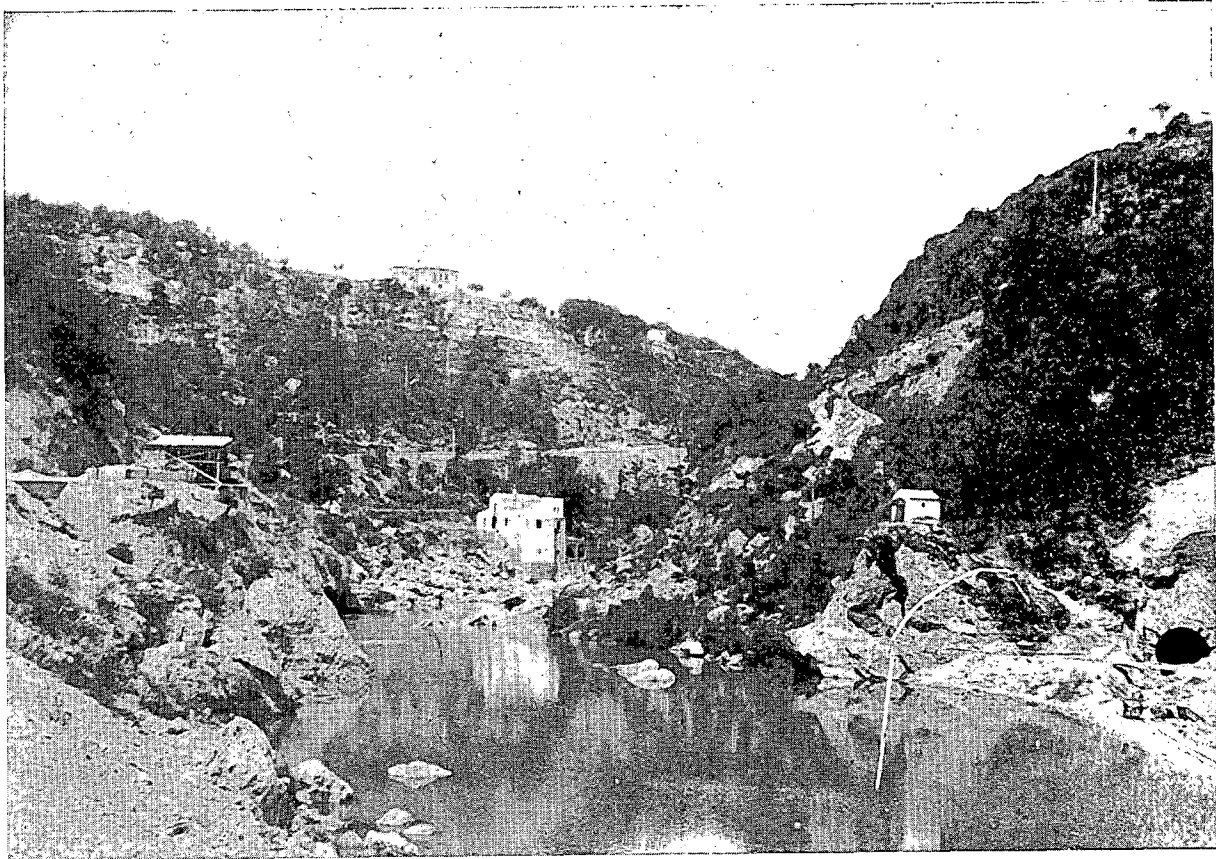
Figura 11.

En el año 1909, el Servicio de Sondeos, recientemente creado, hizo un reconocimiento del emplazamiento (foto 11). Aunque en algunos sondeos se localizaron yesos, no se les concedió la debida importancia, debido a la poca profundidad sondeada. Lo mismo sucedió en otros informes posteriores.

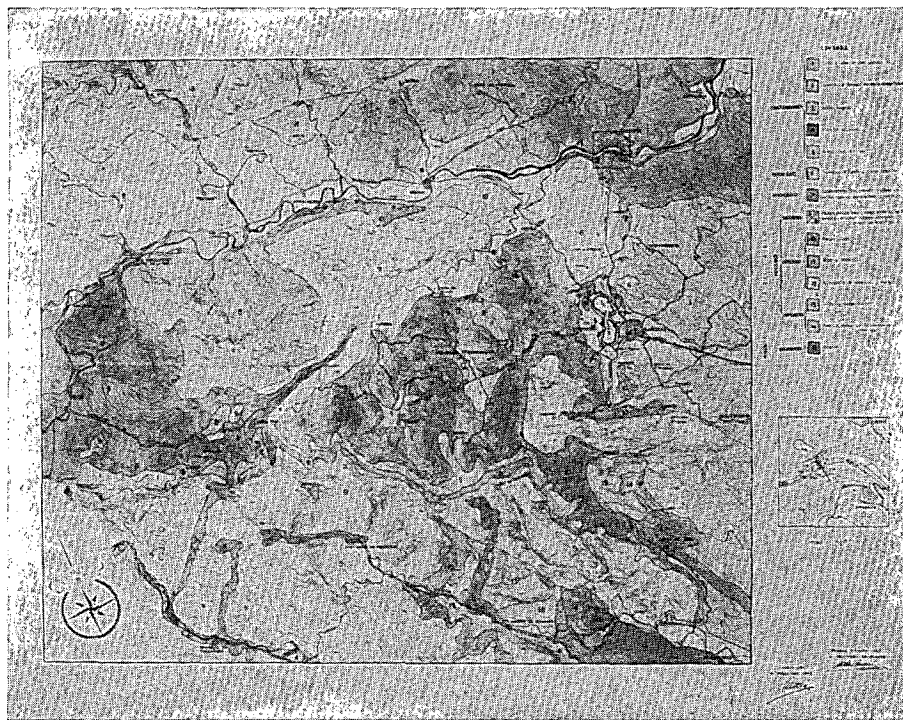
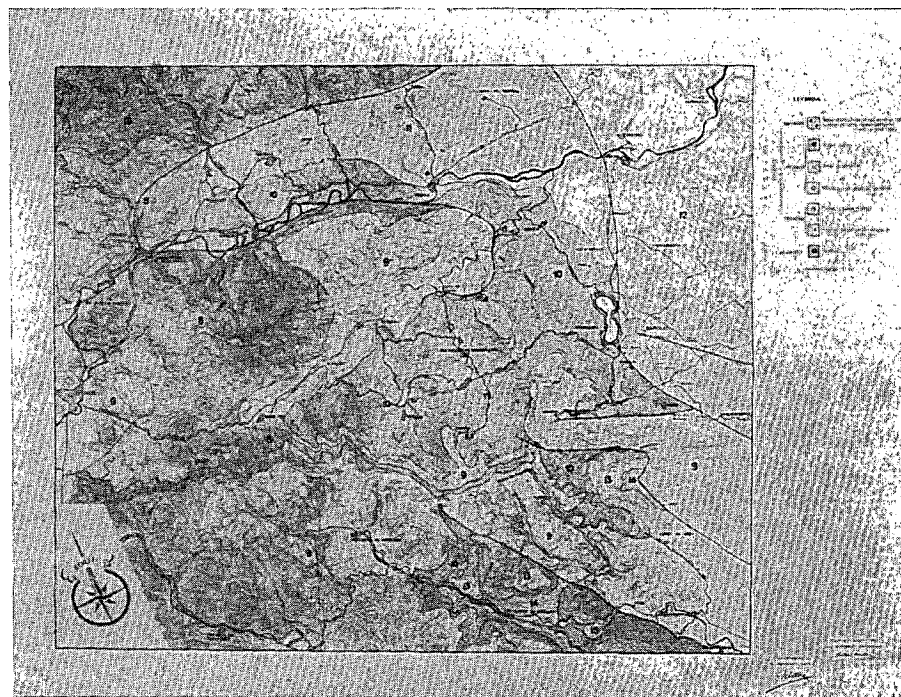
En virtud de la importancia y extensión de este nuevo plan y las incógnitas que suponían la presencia de yesos y aún de torcas que se sospechaba pudieran estar relacionadas con aquéllos, así como la presencia, a sólo 6 Km de distancia, del lago Bañolas, con su alimentación subterránea a cota más baja que la del embalse, aconsejaron efectuar un estudio exhaustivo de la comarca, del que vamos a tratar muy resumidamente, dando cuenta principalmente de sus consecuencias de tipo constructivo (figs. 12 y 13).

En los planos geológicos (figs. 12 y 13) y en el corte geológico (fig. 14), que a título de resumen hemos entresacado de los numerosos per-

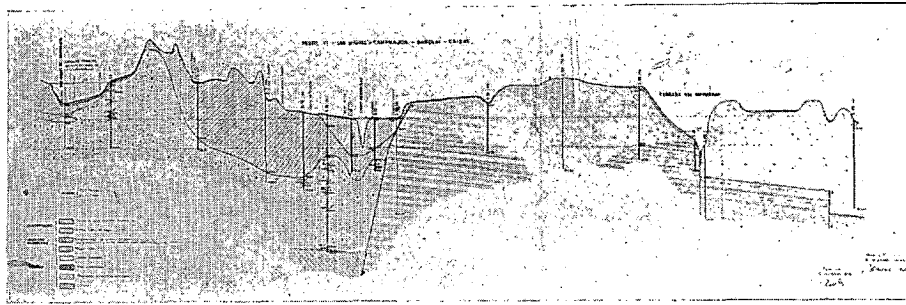
Figura 14.

Más al sur los yesos se hallan, a su vez, cubiertos por las margas azules, como se aprecia en el corte geológico de la citada figura 14.

La simple observación del perfil geológico de la figura 14 nos permite deducir la posibilidad —geológica (que algunas veces se olvida, es la fundamental)— de construir una presa, que tendrá que ser de materiales sueltos, por las características del terreno en cuanto a resistencia se refiere, ya que está formado por conglome-

rados y arcillas, proporcionando, por su naturaleza impermeable, una eficaz barrera y dejando a los yesos bañados por las aguas del embalse, pero sin que afecten a la cerrada, eliminando el peligro que representaban en la cerrada anterior.

El aliviadero deberá disponerse en túnel y replanteado en el sentido de interesar, en la menor longitud posible, los conglomerados, a efectos de seguridad. Convendrá estudiar la solución de disponerlo en la margen derecha, no obstante, ser la izquierda la más apropiada topográficamente. En efecto, por la derecha y partiendo algo separados de la presa, será posible disponer un primer tramo por las calizas tobáceas del macizo del Clot de Espolla, en las cuales se podrá adoptar la pendiente precisa para internarse, en la segunda parte de su recorrido, en las areniscas y margas, más estables que los conglomerados a esos efectos. Aunque la longitud del túnel sea grande, su importancia no tiene comparación con los que hubiesen sido precisos para el planeado transvase, anteriormente estudiado.

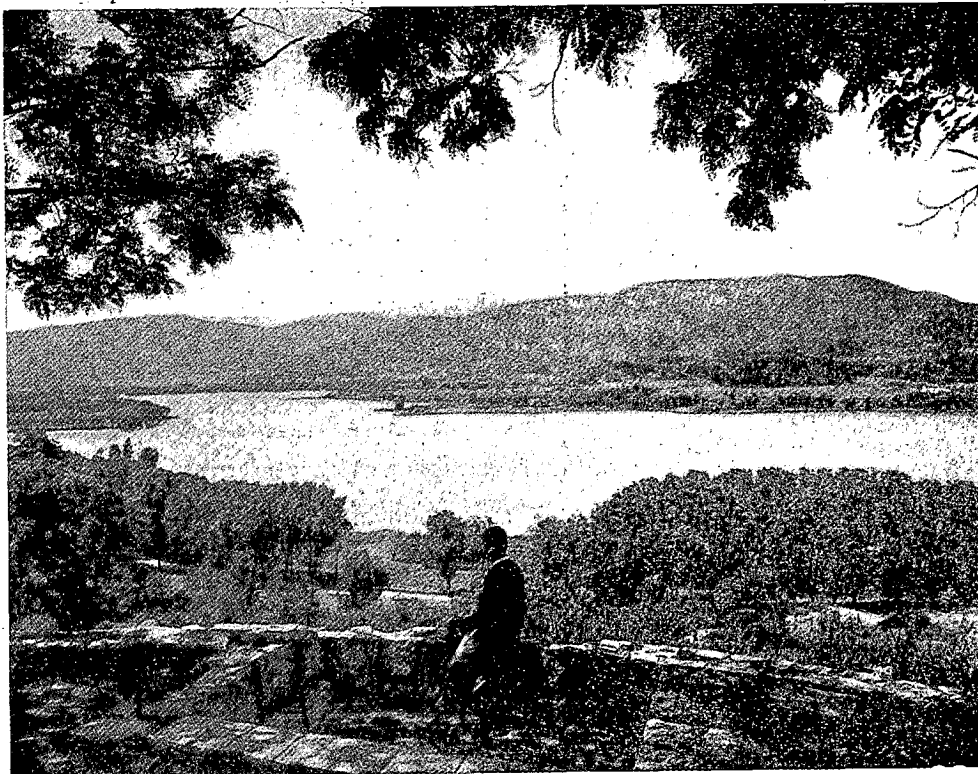
Figura 15.

La masa de margas azules del Luteciense afloran en extensa proporción y constituyen el fondo del vaso del estudiado y no aceptado emplazamiento en el río Ser y, también, el fondo donde apoyan las finas arenas o limos de la llanura donde asienta el lago (foto 15), cuya exis-

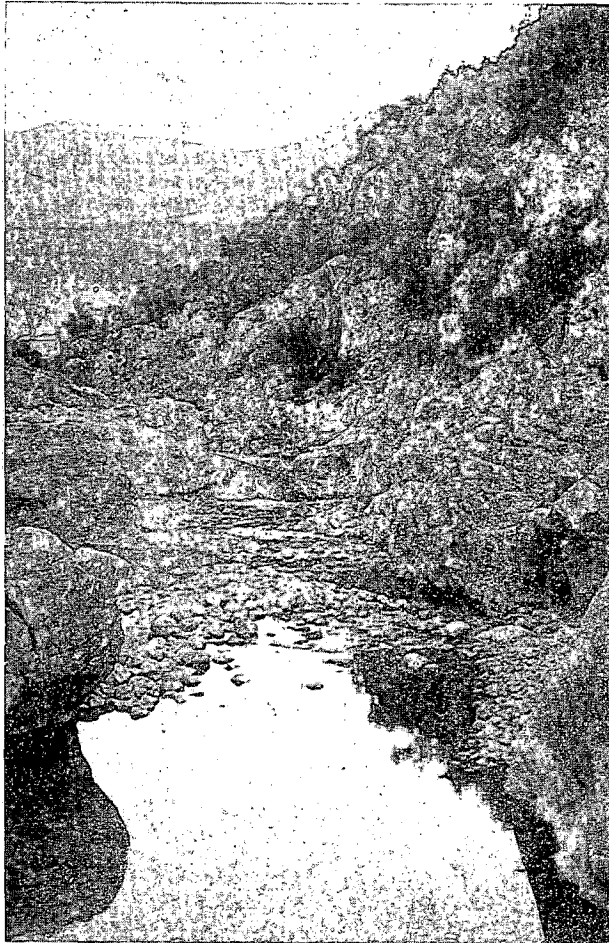
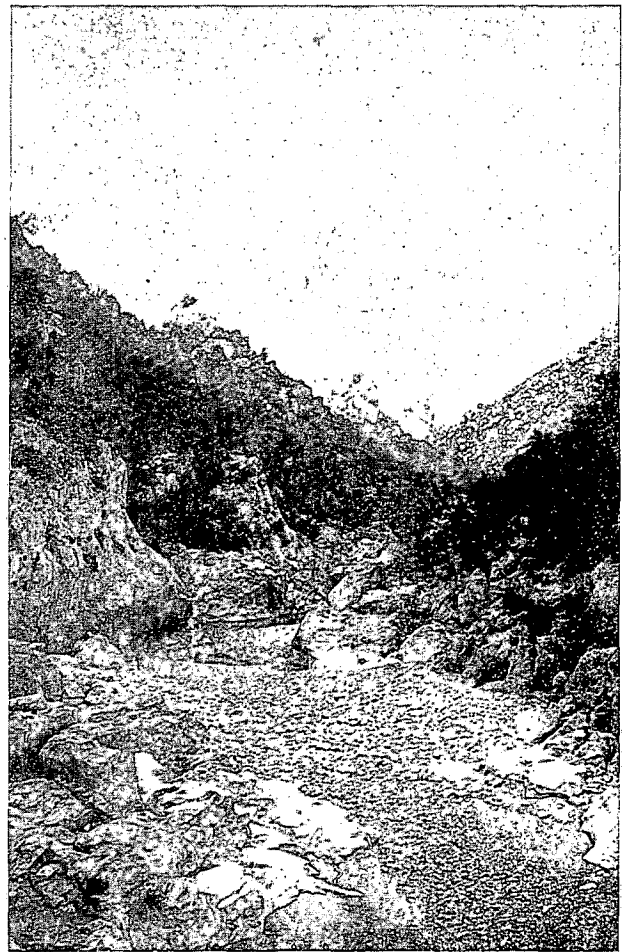
Las calizas con alveolinas que afloran extensamente al norte del paralelo aproximado de Tortellá, se ofrecen con fuertes buzamientos y muy fragmentadas y trastornadas por los empujes orogénicos sufridos, presentando visibles grietas y cuevas que sirven de conductos a las aguas que, de este modo, pierden los arroyos y ríos que surcan su superficie, cuyos caudales llegan a anularse durante la mayor parte del año antes de llegar al Fluviá, fenómeno que puede observarse directamente en el cauce del río Llierca (fotos 16 y 17) y en otros.

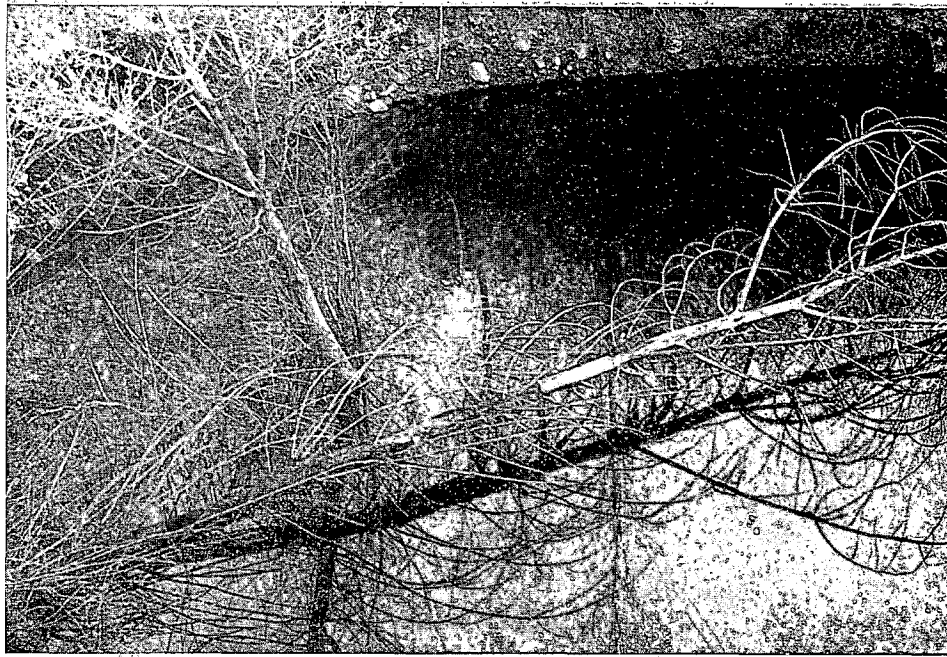
Figura 19.

En los lugares donde los yesos llegan más cerca de la superficie, y donde el paso del agua ha producido más disoluciones y hundimientos, se forman, más o menos inesperadamente, los lagos circulares característicos de la región. Nosotros pudimos observar la formación de uno de ellos, el cual comprendía a otros más pequeños, existentes al Sur de San Miguel de Campmajor, junto al puente del camino que conduce al caserío de Falgóns (foto 19).
