Comentarios al artículo "No es tan fiero el terreno como le pintan" de Manuel Vidal Pardal (publicado en la Revista de Obras Publicas de julio de 1971).

Por JOSE LUIS FERNANDEZ CASADO Ingeniero de Caminos, Canales y Puertos.

#### 4. La cimentación de la presa de Tous.

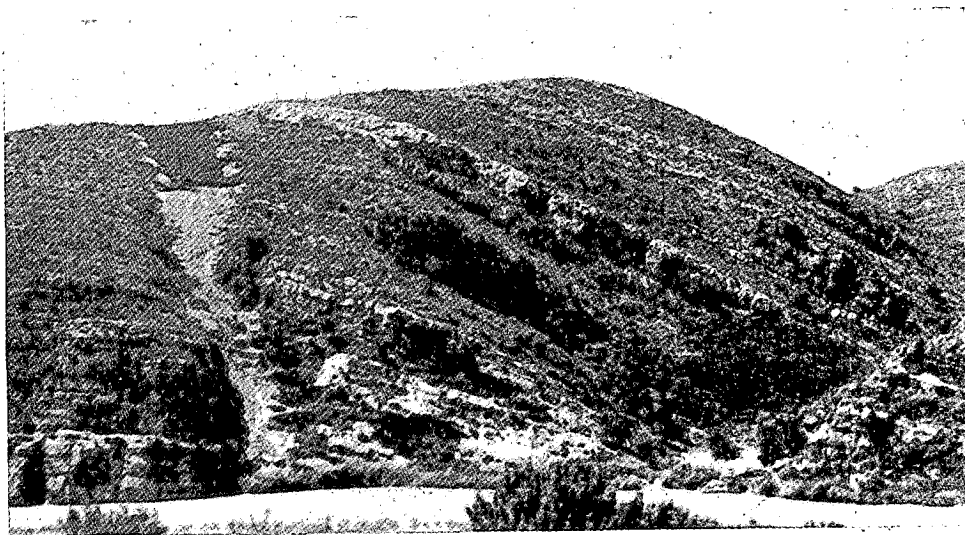
Foto 1. — (Del informe 15-VII-1950.) Limpieza y excavación de la falla.

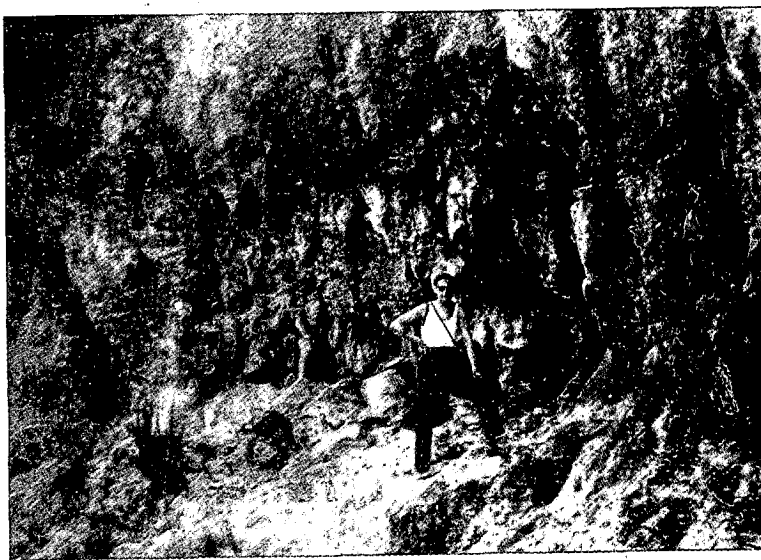
Foto 2. — (Del informe 15-VII-1950.) Carst fosilizado, independiente de fallas. Está situado a unos 50 m del parameto de aguas arriba de la presa en construcción (l. izquierda).

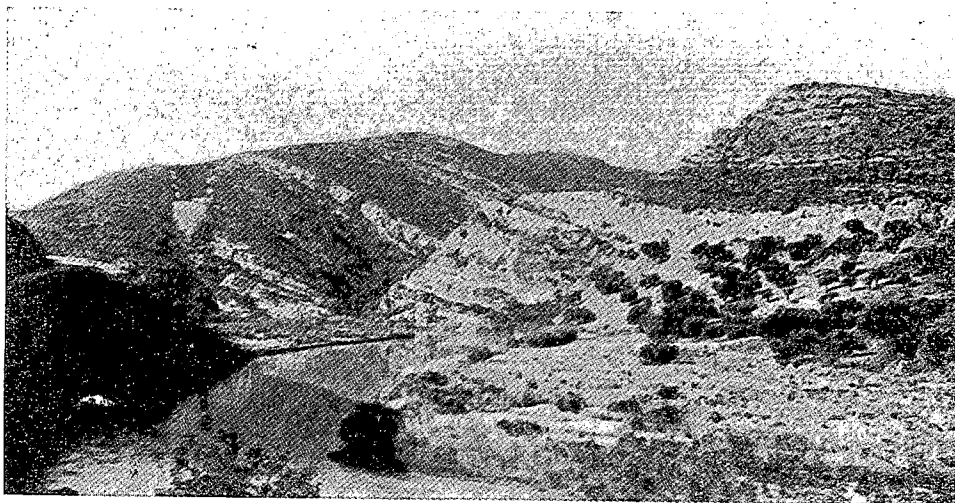
Foto 3. — (Del informe 15-VII-1950.) Formaciones arcillosas y márgosas en la ladera derecha. Al fondo, la falla en proceso de estudio.

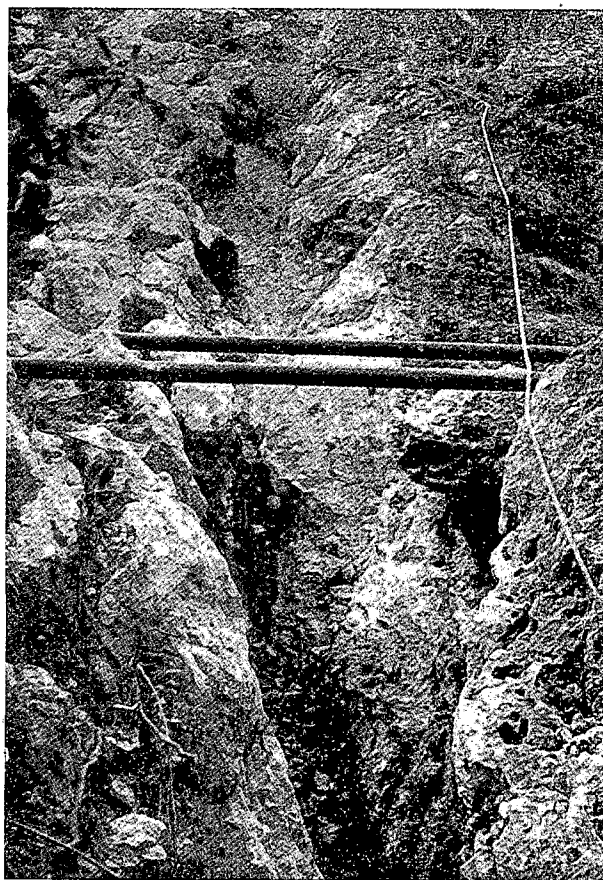
Foto 4. — Detalle actual de la limpieza de la falla.

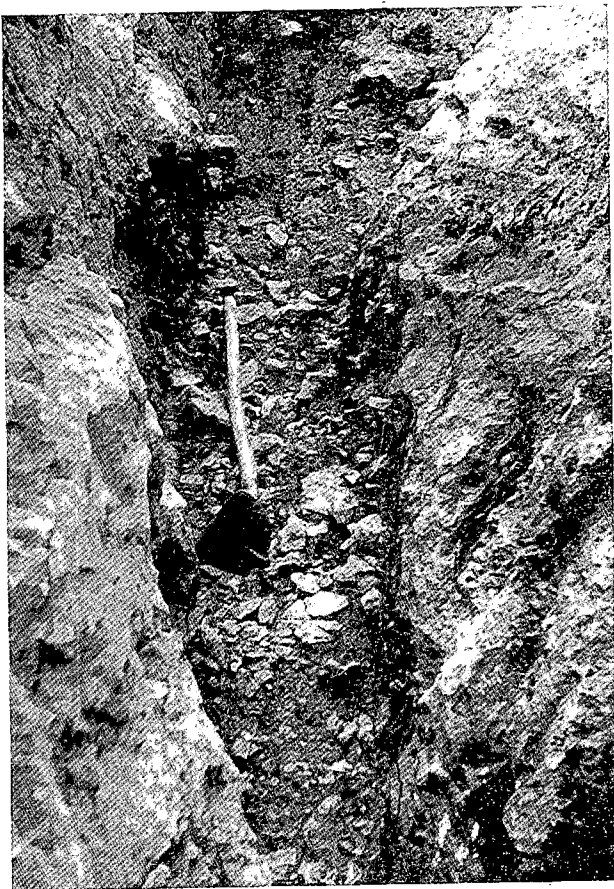
Foto 5. — Detalle actual de la limpieza de la falla. Obsérvese la herramienta en la zona milonitizada.

La falla es impermeable. Respecto a la resistencia, las zonas milonitizadas son de muy débil espesor (algunos centímetros), y están perfectamente consolidadas, lo que unido a su posición (falla vertical y sensiblemente paralela al río) hace que no modifiquen las características que puedan proporcionar los terrenos de cimentación. Esta resistencia será sobre si los terrenos son poco resistentes y la cimentación permeable si lo son los terrenos, pero todo esto, claro está, independiente de la presencia de la falla.

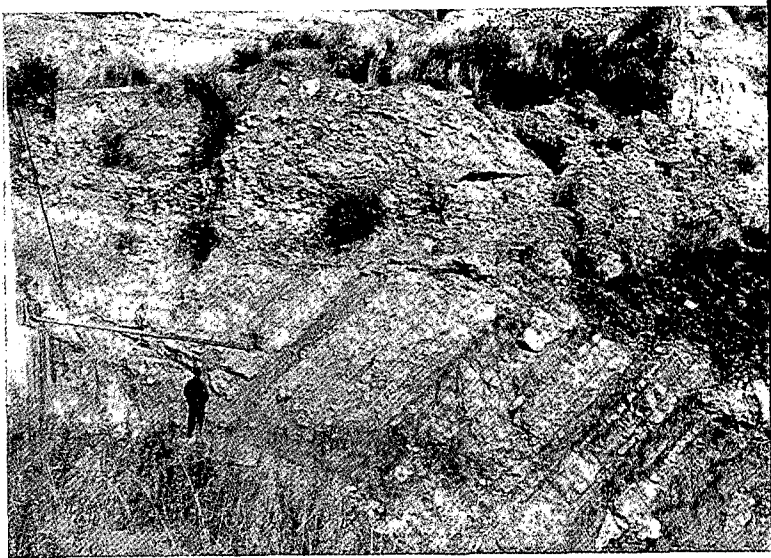
Foto 6. — Frente de excavación en el cauce. Formaciones continentales (conglomerados, calizas, arcillas, etc.) coronadas por formaciones cuaternarias.

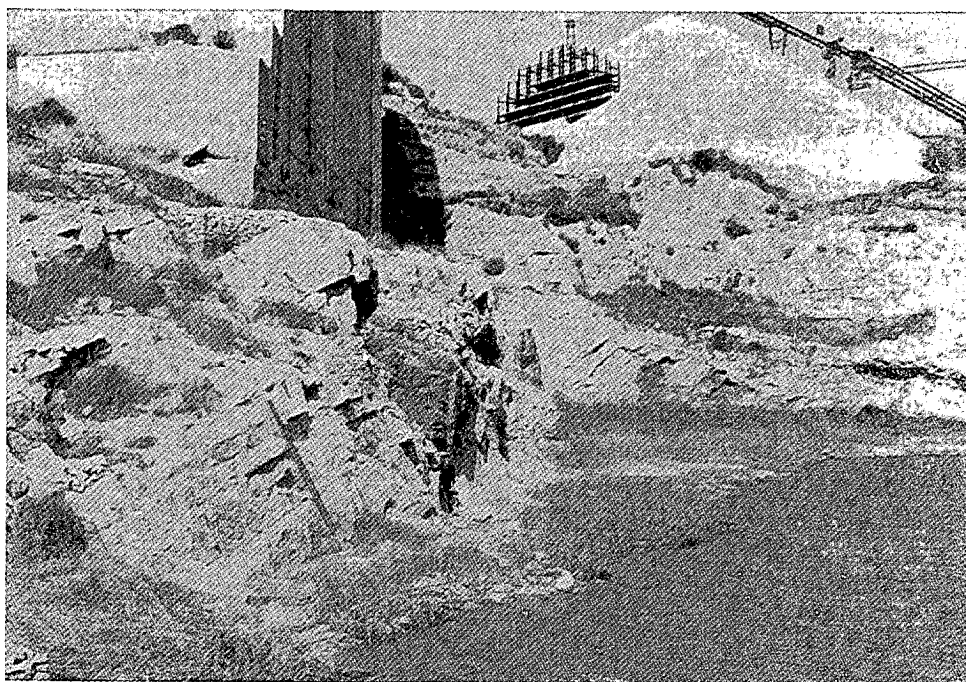
Foto 7. — Formaciones continentales en contacto por la falla con las formaciones marinas (calizas). La falla pasa a la altura del hombre que aparece en la fotografía y, más aguas arriba, inmediatamente a la izquierda de la arista del bloque de presa.

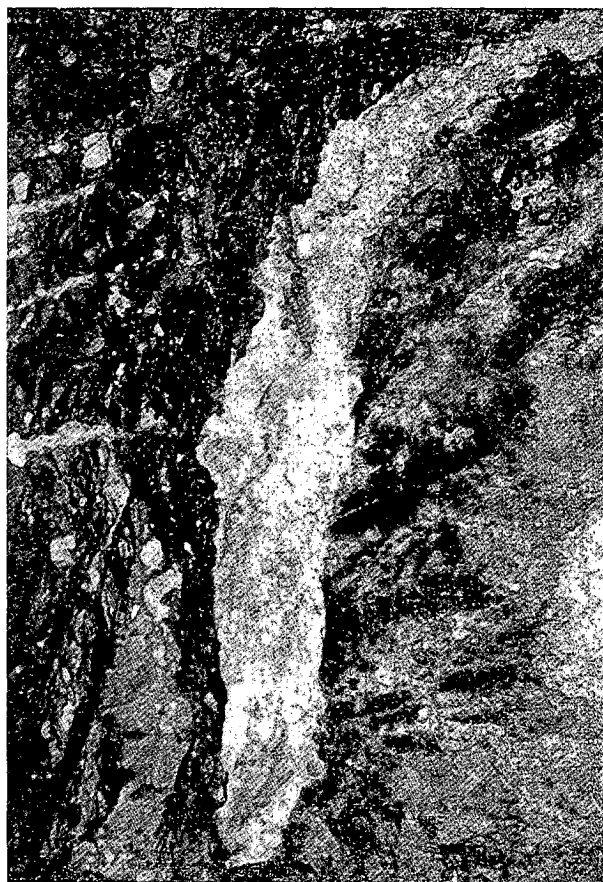
Foto 8. — Contacto de falla de estas mismas formaciones, en el interior de una de las galerías del cauce. En la falla se distingue, a la derecha, el espejo de fricción en caliza; en el centro, la zona milonitizada perfectamente consolidada e impermeable (comparar dimensión con el martillo); a la izquierda, conglomerados continentales.

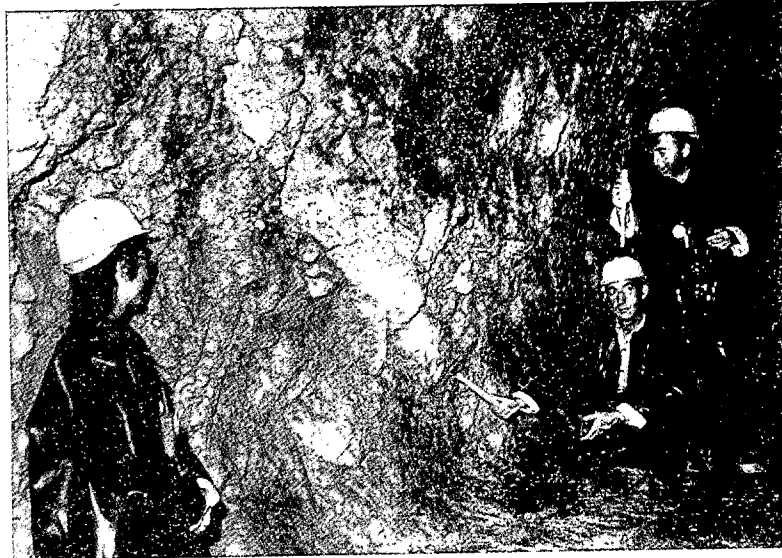
Foto 9. — Contacto normal de estas mismas formaciones, en otra galería del cauce.

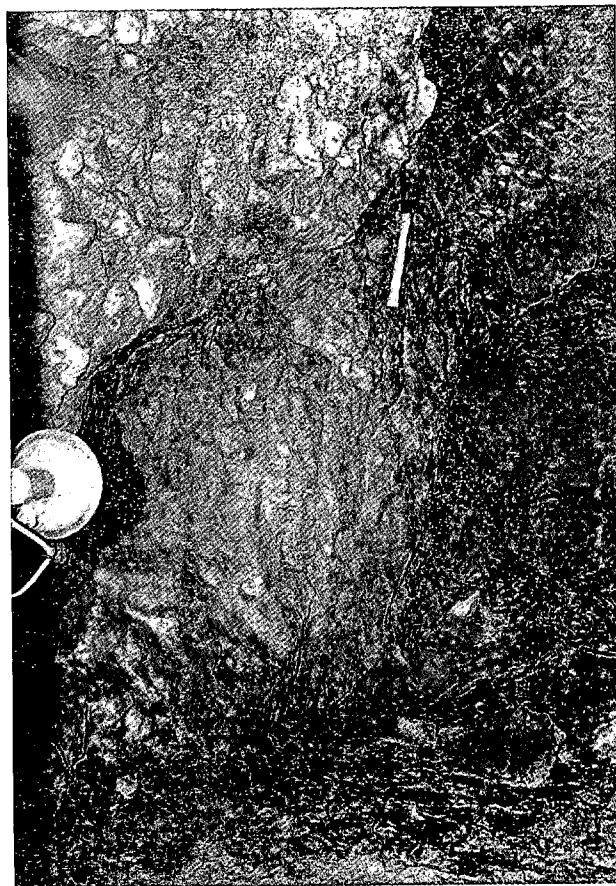
Foto 10. — Vista de las formaciones continentales, en el interior de las galerías del cauce. Obsérvese la correspondencia con las formaciones representadas en las fotos anteriores.

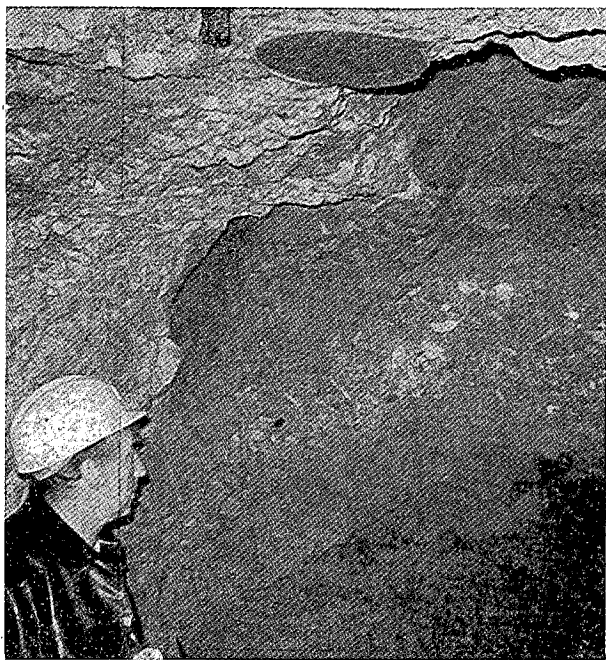
Foto 11. — Vista de las formaciones continentales, en el interior de las galerías del cauce. Obsérvese la correspondencia con las formaciones representadas en las fotos anteriores.

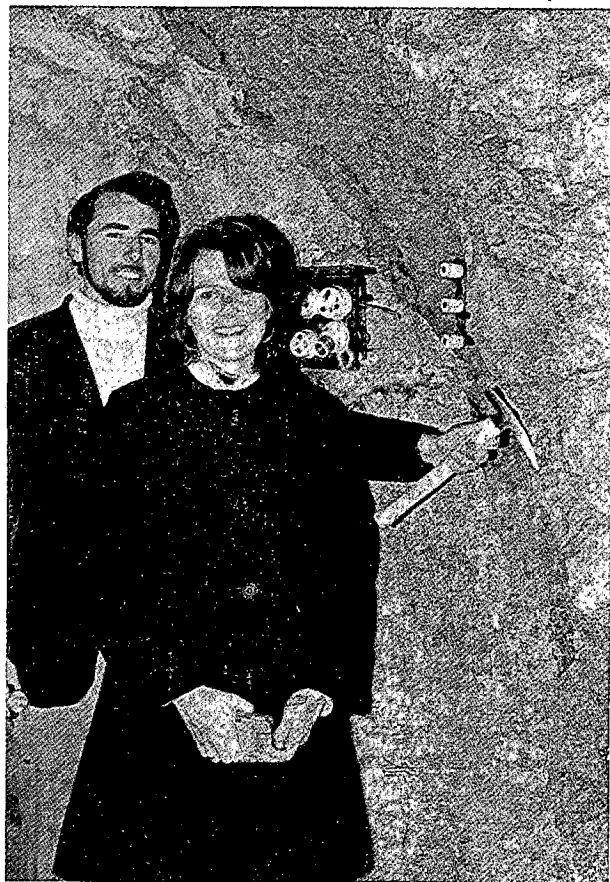
Foto 12. — Detalle de otra de las fallas relacionada con la presa (galería cota 104 de la ladera izquierda). La zona milonitizada, perfectamente consolidada e impermeable, está señalada por el martillo. ¡Tampoco esta falla muerde!
