Influencia del entorno geológico en los problemas de carreteras (*)

Incidencia de una disposición estructural en la aparición de «blandones» en el firme

Se trata de la «supresión de curvas peligrosas en la carretera N-232 de Vinaroz a Vitoria y Santander, p.k. 14,200 al 16,200» situadas en las proximidades de la población de San Jordi en provincia de Castellón.

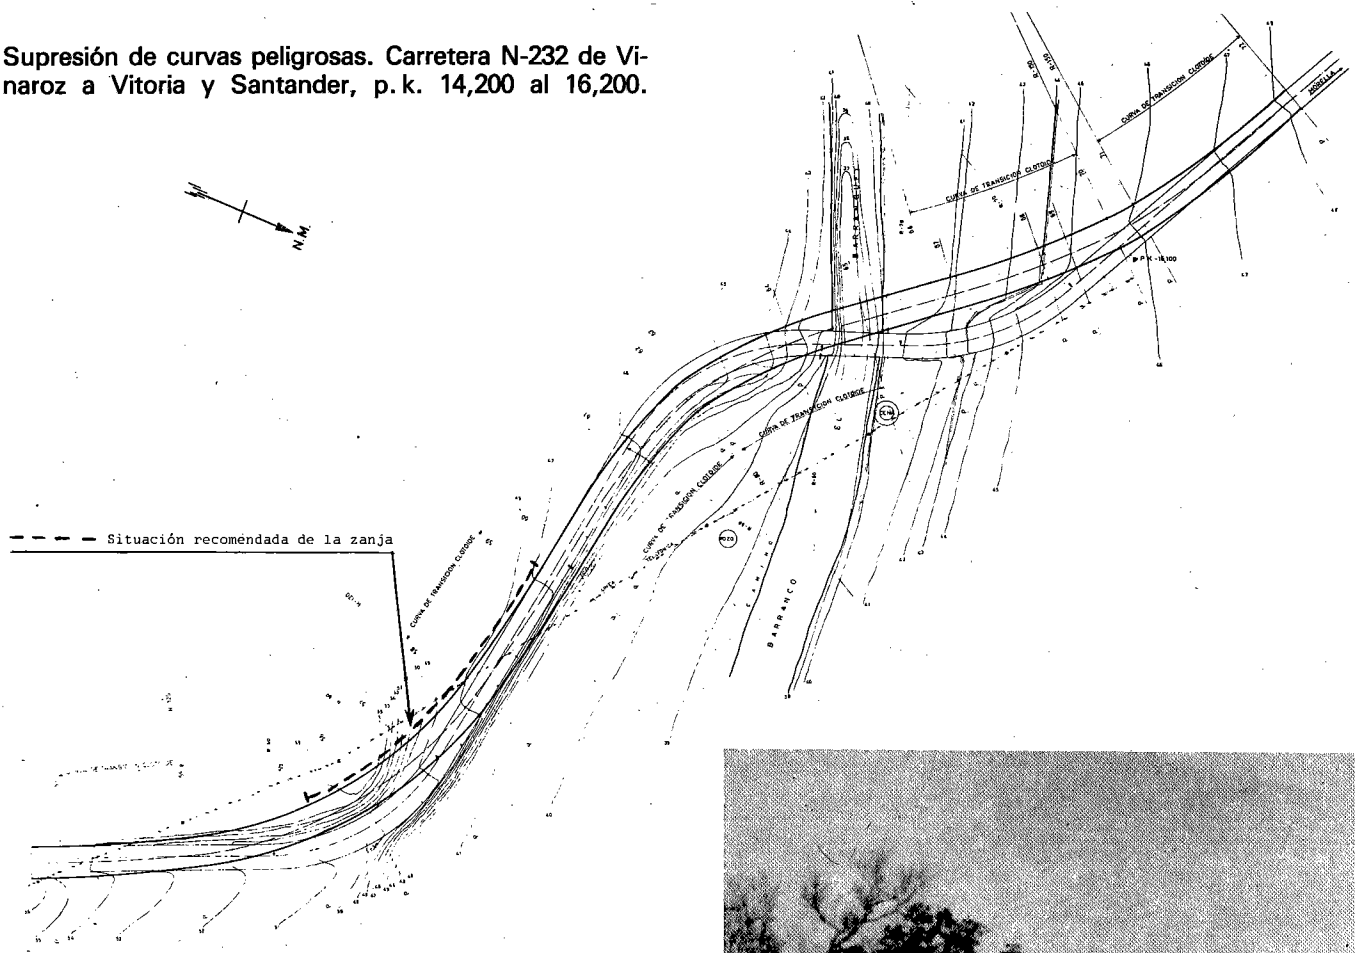
Supresión de curvas peligrosas. Carretera N-232 de Vinaroz a Vitoria y Santander, p.k. 14,200 al 16,200.

se describirán con cierto detalle y que a nuestro juicio son el motivo de la aparición localizada de los blandones. Después tras una curva a la izquierda, sigue descendiendo a media ladera paralelamente al «Barranquet», dejando en la margen izquierda de la carretera la «serreta» anteriormente mencionada. Por último tras una curva a la derecha se cruza, mediante un puente, a la margen derecha del barranco. En la mente del autor de la modificación del trazado está el suavizar ambas curvas como se aprecia en la planta que se acompaña.

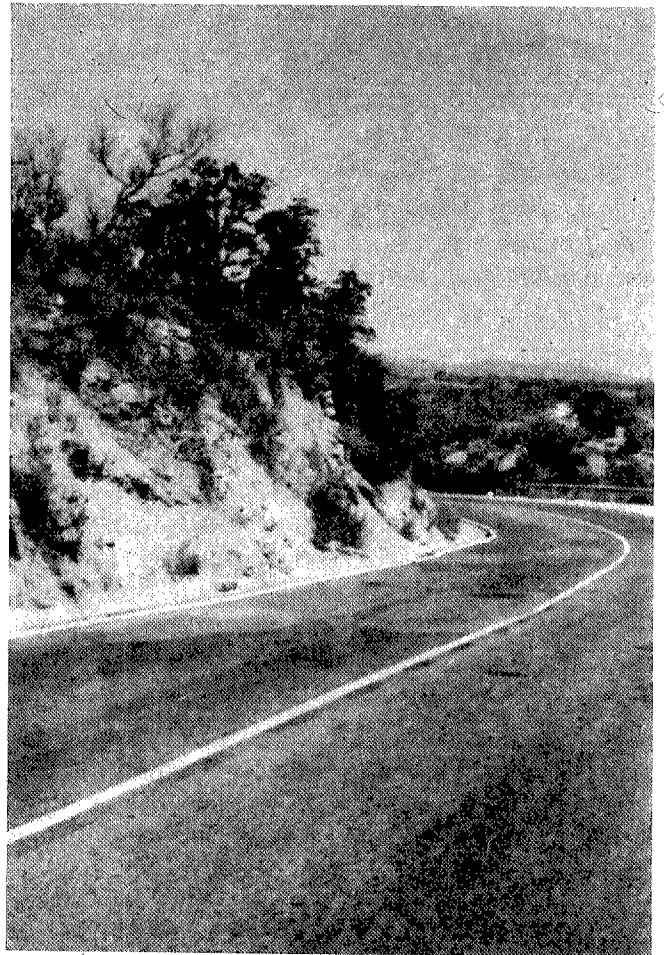
Foto 1.

En la primera curva mencionada es endémica la existencia de «blandones», como se aprecia en los «parcheos» del firme existentes en la zona (Foto n.º 1).

Pero en la actualidad, las aguas en su recorrido de salida hacia el barranco se ven (y se verán con el nuevo trazado) interceptadas por la carretera. Con ello quedan aguas retenidas en alguno de los niveles margosos de menor permeabilidad, originándose la disminución de la capacidad portante del terreno y por tanto el consabido «blandón». Blandón endémico y localizado en virtud de esa acumulación de las humedades en puntos concretos.

Para evitarlos, convendría dar salida a las aguas antes de que se infiltren en el subsuelo de la calzada. Ello se podría lograr disponiendo una zanja de drenaje paralela a la carretera, por su lado izquierdo, y cuya profundidad permitiera dejar en seco el subsuelo afectado por las cargas inducidas por la carretera.

La zanja debería comenzar unos 20 metros por encima de la zona considerada como de alimentación y seguir hasta abandonar unos metros más abajo, por lo que se estima que no debe tener menos de 80 metros de longitud.

La zanja debe tener un drenaje eficaz hacia el barranco, evitar retenciones y estancamientos en sí misma y disponer de un revestimiento impermeable en la parte de contacto con la base de la calzada. Asimismo las capas inferiores de la calzada deben ser efectivamente drenantes y con salida hacia la parte derecha de la carretera.

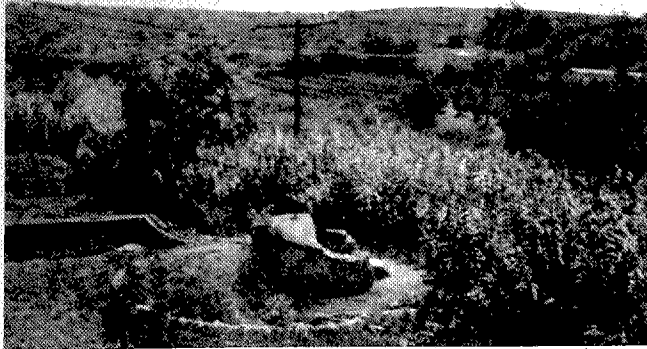
Foto 2.

tica del barranco que presenta un nivel freático permanente como lo acusa la presencia de un pozo y una noria (CENIA) en el propio cauce del barranco (ver planta del proyecto y Foto n.º 2) y la segunda cortar por la izquierda la carretera incidiendo en la formación montañosa constituida por la «serreta» a que antes hemos hecho mención. Formación que presenta una sospechosa forma alargada cuya explicación encontramos en la disposición estructural de los materiales que la constituyen y que más adelante se aclarará.

A nuestro juicio el agua no procede del lado derecho de la carretera, es decir, del barranco, puesto que debería elevarse para ello más de 10 metros desde la posición del nivel freático hasta el punto donde se produce la perturbación, sino que se infiltra en el subsuelo procedente del lado izquierdo a favor de la disposición estructural del macizo allí situado.

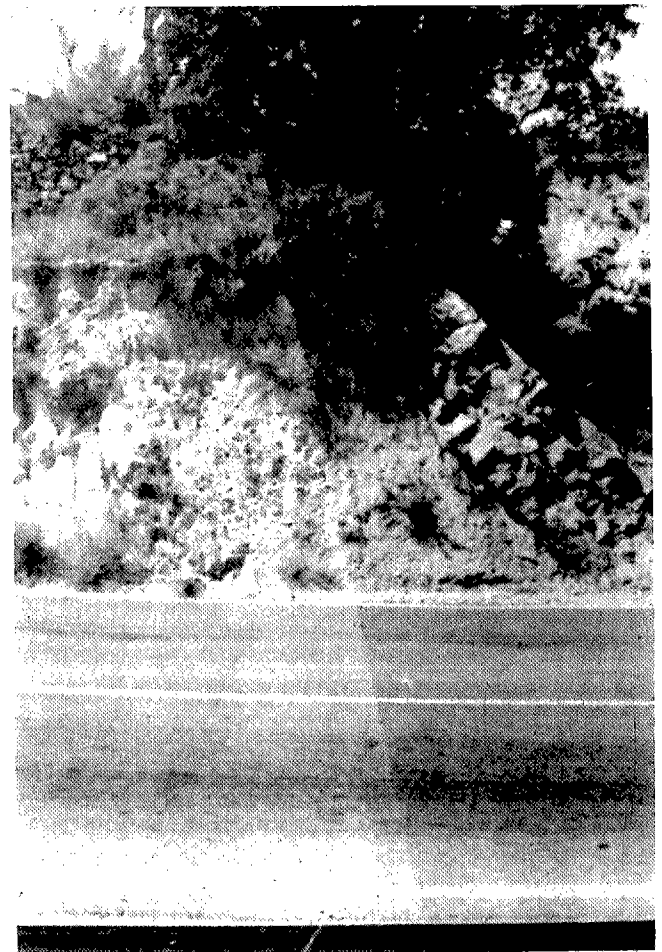
Foto 3.

En efecto estos cerros presentan una peculiar estructura geológica, formada por la alternancia de capas areniscas, arenas, arenas limosas y arcillas margosas. Dichas capas presentan un

buzamiento hacia el N.O. Definidos geológicamente estos paquetes alternantes presentan dirección N. 40° E. y buzamiento 45° N.O. (Fotos 3, 4 y 5).

La dirección definida es sensiblemente perpendicular a la carretera en la zona de los blandones y coincide asimismo con el alargamiento de la «serreta».

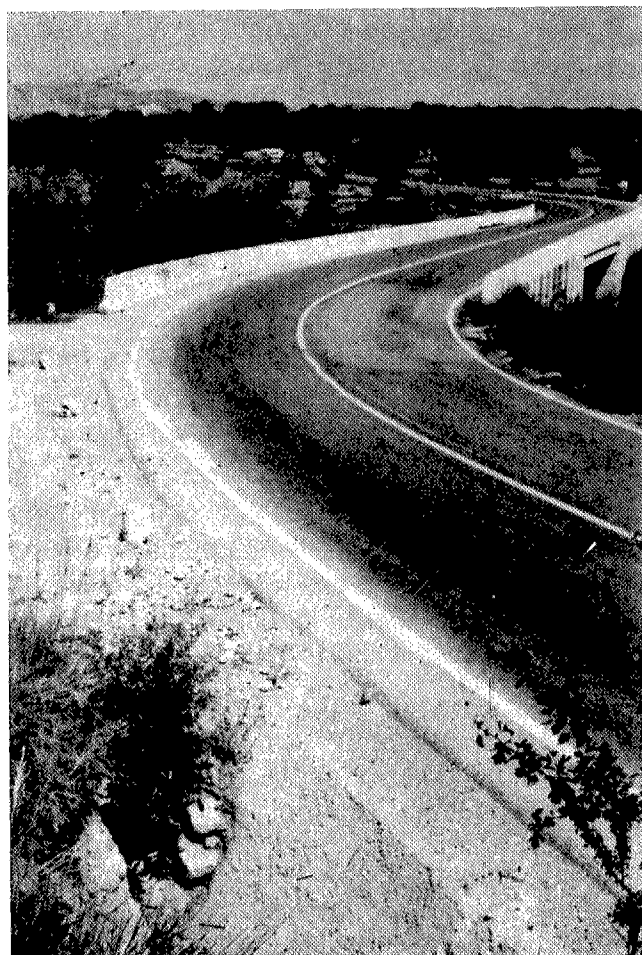
Foto 6.

Como ejemplo de esta afirmación, existe en esta misma zona, un poco más adelante, p.k. 16, aproximadamente, un punto donde se observa, a nuestro juicio, la influencia del deficiente funcionamiento del sistema de drenaje, combinada, claro está con las circunstancias del entorno...

Se trata de la curva a la derecha, situada inmediatamente antes del cruce del «Barranquet» que se ha mencionado anteriormente. (Foto n.º 6).

Sin embargo unos metros antes de la zona de desagüe existe un acceso a la calzada de un camino, con una losa, que a modo de puente salva la cuneta. La parte de la cuneta situada debajo de la losa no está revestida (observese primer plano izquierdo en Foto n.º 6) sino que es de mampostería abierta, sin rejuntado aparente. Esto supone una vía de penetración del agua en el subsuelo de la calzada a favor del tirante hidráulico provocado por el barranco. Esta es a nuestro juicio la explicación del «blandón» que se observa unos metros más adelante en la lado derecho de la carretera, siguiendo el recorrido subterráneo, lógico de las aguas en su tendencia a alcanzar al barranco lo más rápidamente posible.

A esta facilidad de penetración del agua en el subsuelo a favor de la discontinuidad que la mampostería supone en el revestimiento de la cuneta, se podrían añadir las probables retenciones originadas por la menor pendiente de la solera de la cuneta en la zona y la posible suciedad de la misma con lo que el paso franco de las aguas hacia el barranco quedaría obstaculizado.
