# Erosión de la Barra del Trabucador durante la tormenta de octubre de 1990 (\*)

Por JOSE A. JIMENEZ, AGUSTIN SANCHEZ-ARCILLA, MARC A. GARCIA

Laboratorio de Ingeniería Marítima. ETS de Ingenieros de Caminos, Canales y Puertos. Universidad Politécnica de Cataluña

Delft Hydraulics Laboratory

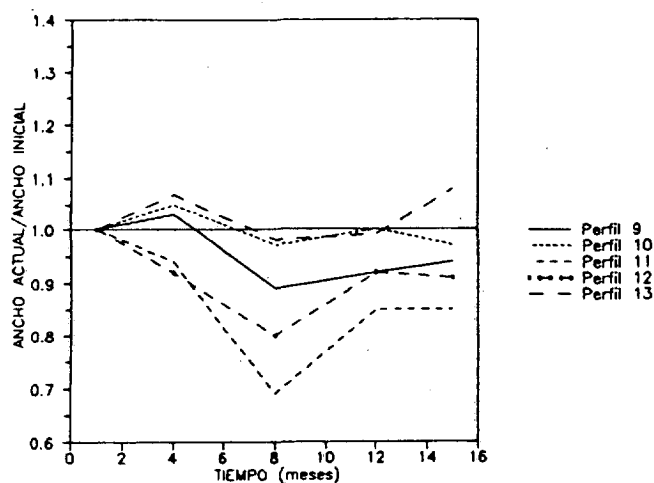
Figura 2. Variación del ancho de la Barra con el tiempo durante el período 04/88-06/89. (Después de Sánchez-Arcilla et al).

Las variaciones de la anchura de la Barra a lo largo del tiempo para cada uno de los perfiles pueden ser observadas en la figura 2. Es importante destacar que el perfil más regresivo a lo largo del período de seguimiento ha sido el perfil 11, (factor de disminución de anchura de 0.13/año (Ancho actual/Ancho inicial), obtenido mediante regresión lineal efectuada sobre el conjunto de datos disponibles). Esta tendencia en principio sólo es válida para el período de seguimiento,

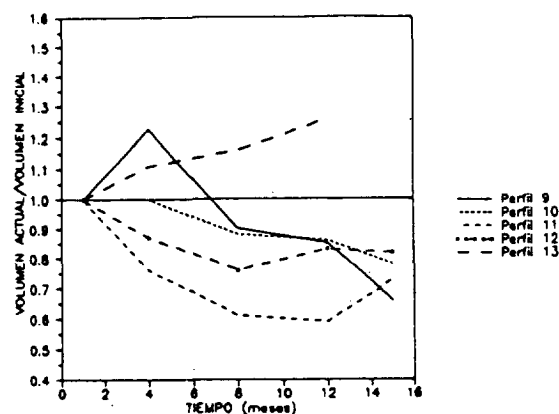
Figura 3. Variación del volumen de playa seca de la Barra con el tiempo durante el período 04/88-06/89. (Después de Sánchez-Arcilla et al).

En la figura 3 se presentan las variaciones en el volumen de playa emergida por metro de línea de orilla en función del tiempo para cada uno de los perfiles. Este parámetro nos da una idea del índice de erosionabilidad de la Barra por parte del oleaje, ya que una disminución del mismo indica la cantidad de material desmontado de la playa emergida y susceptible de ser depositado en la playa sumergida. Ello supone asumir, de acuerdo con los datos existentes un débil gradiente de transporte longitudinal a lo largo de la Barra. Al igual que ocurre con la variación en la anchura de la Barra, el sector más desfavorable es el representado por el perfil 11, el cual presenta un índice de variación de 0.24/año (Volumen actual/Volumen inicial), obtenido asimismo por regresión lineal.

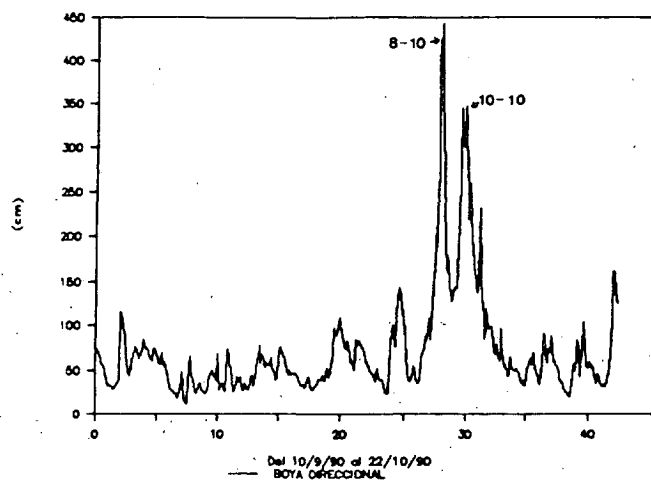
Figura 4. Altura de ola significativa offshore a la altura de Cap Tortosa.

Si caracterizamos el temporal a partir de la energía del oleaje incidente, se pueden identificar dos picos los días 8 y 10 donde la altura de ola significativa en aguas profundas alcanzó los 4.43 m. y 3.50 m. respectivamente. Estos dos picos se encuentran separados por un período —el día 9 en su totalidad— donde la altura descendió por debajo de los 2 metros (ver figura 4).

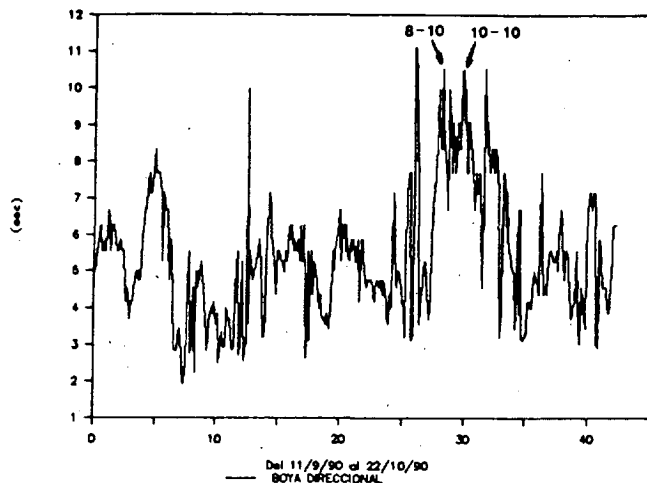
Figura 5. Período de pico del espectro.

Los períodos de pico de la función de densidad espectral se encuentran en el rango de los períodos altos para las características normales del oleaje incidente en la costa del Delta del Ebro. Así, el rango de períodos registrados durante la tormenta se sitúa entre 7 y 10 seg. (fig. 5).

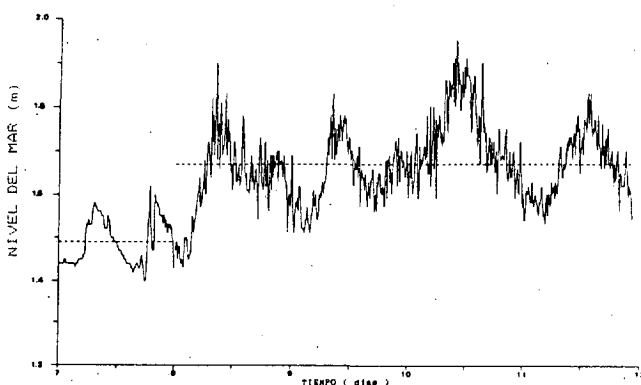
Figura 6. Registros de nivel del mar en L'Atmella desde 7/10/90-11/10/90.

registro de los niveles del mar durante la tormenta. Estos datos han sido registrados por un mareógrafo en el puerto de L'Ametlla de Mar. En el registro se observa el ascenso del nivel respecto a los días previos (día 7), donde el nivel medio del mar era el habitual. Este ascenso es del mismo orden de magnitud del rango de marea habitual.

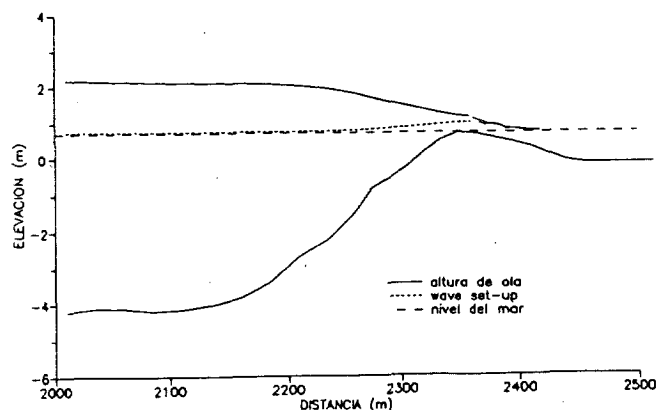
Figura 7. Ataque del oleaje durante la tormenta en el trabucador.

La consecuencia inmediata fue la actuación de un oleaje muy energético sobre la cara expuesta de la Barra a una cota superior a la habitual y el rebase cuasi-permanente de la misma —**overtopping**— (figura 7). (Este rebase puede producirse varias veces al año, aunque con menor intensidad, y origina la aparición de numerosos canales de desagüe a lo largo de la Barra que desalojan el agua en dirección a la Bahía de Los Alfacs y transportan pequeñas cantidades de sedimento).

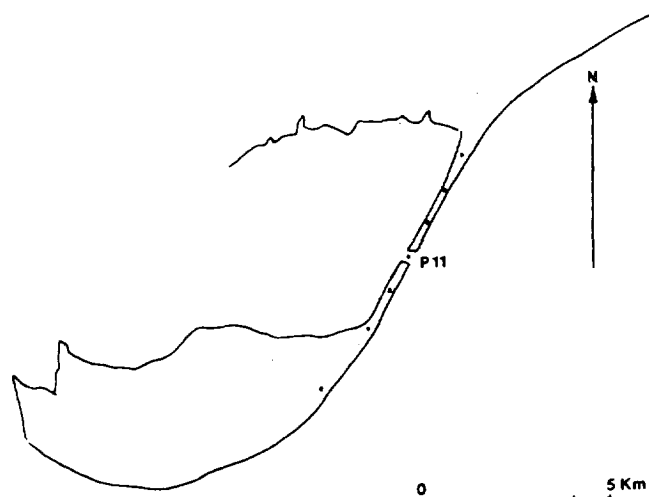
Figura 8. Localización de la abertura en la Barra del trabucador.

La acción de la tormenta antes descrita sobre la Barra del Trabucador originó en la misma una erosión de gran magnitud (aproximadamente unos 70.000 m<sup>3</sup> en la playa emergida), produciendo una discontinuidad en la parte central de

la Barra de aproximadamente unos 800 metros de longitud (figura 8). Esta magnitud ha sido evaluada a partir de un levantamiento topográfico de la abertura después de la tormenta, y de la topografía del perfil 11 tomada en marzo del 90, considerando que ésta es representativa de la totalidad de la abertura.

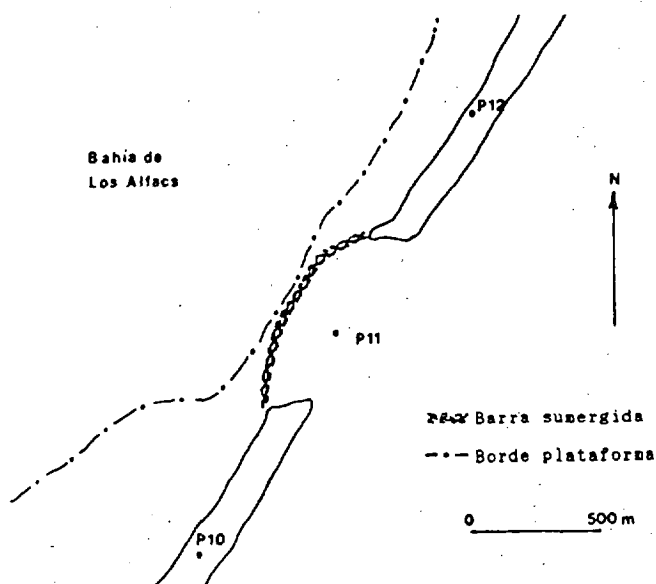
Figura 9. Barra sumergida formada durante la tormenta por arrastre de sedimentos hacia la bahía.

3. La mayor parte de este material, aproximadamente el 70%, fue transportado hacia la bahía y el resto en dirección offshore. Este transporte hacia la bahía se produjo como consecuencia del rebase cuasi-permanente que se estableció durante la tormenta. El material fue depositado en la bahía en forma de barra sumergida sobre la plataforma somera existente a espaldas de la Barra.

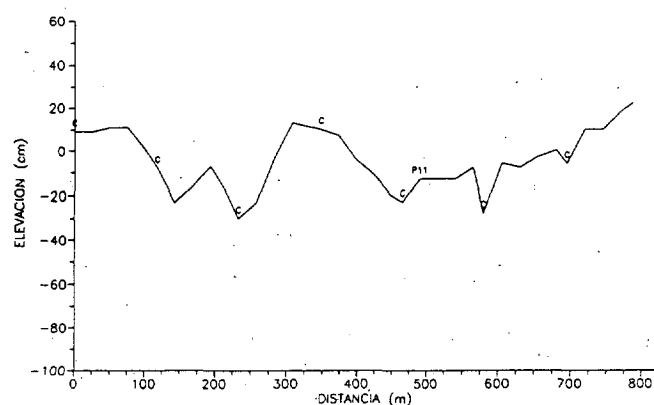
Figura 10. Perfil longitudinal de la brecha tomado el 16/10/90.

La situación final de la Barra tras la tormenta se resume en una ruptura de aproximadamente 800 metros de longitud, con una profundidad máxima de unos 0.40 - 0.50 metros respecto al nivel medio. Estas profundidades máximas se alcanzaban en dos 'canales' situados en los extremos de la franja erosionada y separados por una zona más somera aunque también por debajo del nivel medio (figura 10). Todo ello equivale a *una gran pérdida de sedimento que ha sido redistribuido y depositado, tanto en la cara interna como externa de la Barra del Trabucador*.

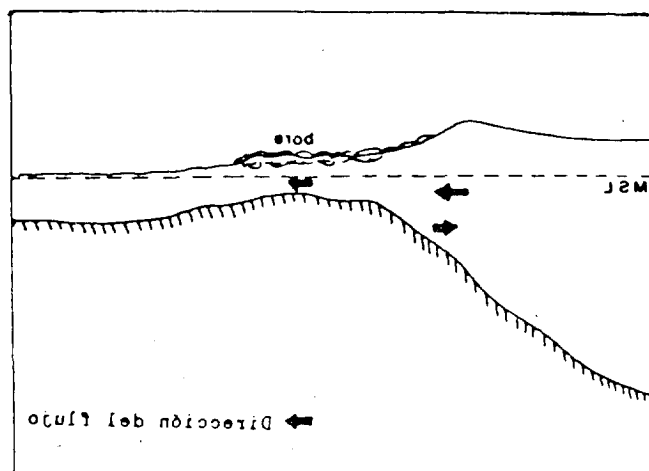
Figura 11. Rotura del oleaje sobre la brecha.

- En segundo lugar, hay que tener en cuenta que la cota de coronación de la Barra en el tramo erosionado se encuentra por debajo del nivel medio, y que además el nivel del mar inmediatamente después de la tormenta permanecía elevado. El oleaje, en estas condiciones, rompía a una profundidad determinada y al no encontrar una barrera física que lo detuviese seguía avanzando en forma de bore atravesando la abertura, pudiéndose reformar la ola y volver a romper,

estableciendo de este modo un flujo hacia la bahía (figura 11).

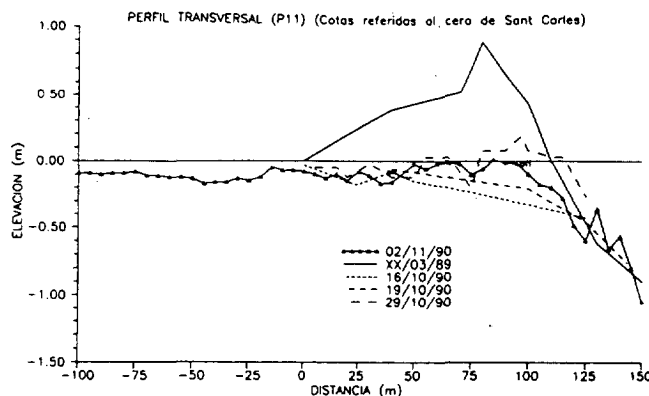
Figura 12. Evolución del perfil transversal tras la tormenta.

Teniendo en cuenta estos dos factores, la dinámica transversal que se ha establecido hace que el material depositado offshore haya comenzado a ser transportado hacia la costa, intentando recuperar la forma del perfil inicial. Este hecho puede verse en la figura 12, donde se presenta un perfil transversal en los días posteriores al paso de la tormenta. En ella se observa la recuperación de la parte exterior de lo que antes era playa emergida. Este tipo de comportamiento puede ser identificado prácticamente a lo largo de toda la parte erosionada, donde han ido apareciendo zonas muy someras paralelas a la alineación de la barra en el lugar donde antes se encontraba la línea de orilla. El sedimento que no se deposita en esta parte exterior y que es transportado de forma continua hacia la brecha no es capaz de depositarse de forma efectiva. El flujo que se
