# RENOVACION DE LAS INSTALACIONES MECANICAS DEL DESAGÜE DE FONDO DEL EMBALSE DE LA TRANQUERA

En este trabajo, se describen las actuaciones que se han desarrollado para el acondicionamiento de las instalaciones mecánicas del desagüe de fondo.

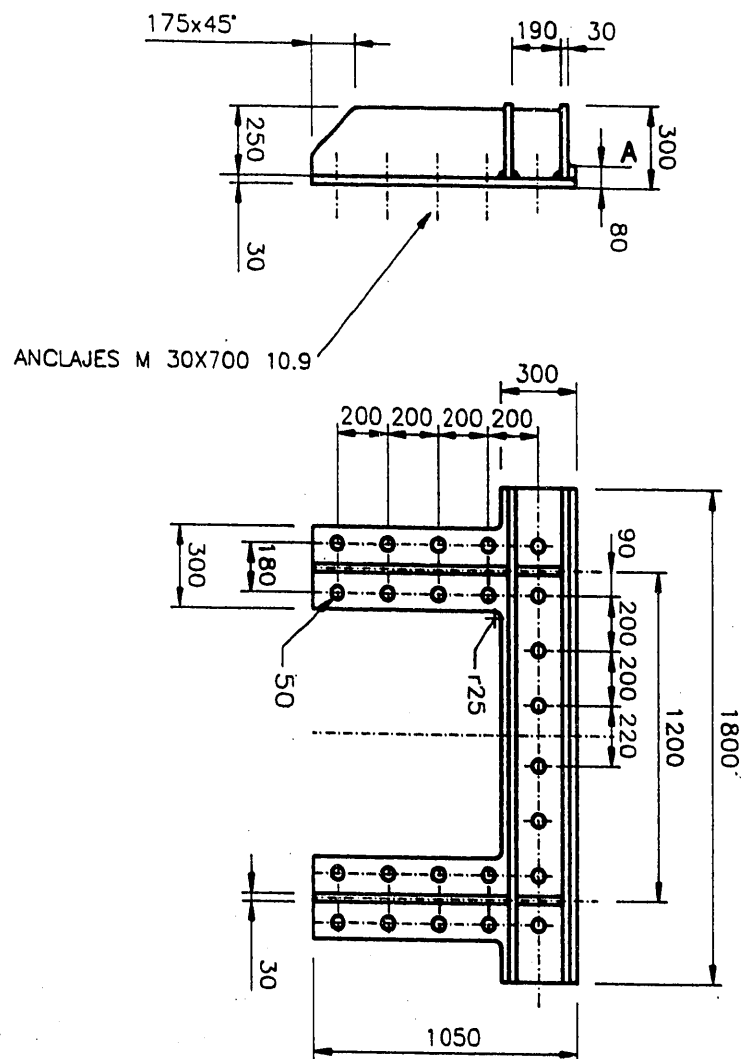
Figura n.º 1.

La configuración de este apoyo de umbral se representa en la figura n.º 1 así como en la fotografía n.º 1 en la que se observa que han sido cortados a soplete unos centímetros a cada lado para reducir su anchura facilitando así su colocación subacuática sin reducir la resistencia del apoyo, también se aprecia el zócalo frontal de apoyo del escudo a que nos referimos a continuación, y que también aparece en la citada figura n.º 1 donde está referido como «A».

En la parte derecha del alzado se aprecia ese zócalo, que permite que al deformarse por flexión el escudo, este apoye en la zona más próxima a la solera, mejorando así las condiciones de trabajo del conjunto.

Para resistir el empuje transmitido por el escudo se dispusieron en cada una de las dos bases longitudinales 10 pernos de fijación, los 4 pernos internos de la base transversal no se computan en el cálculo, quedando por tanto como una seguridad adicional.

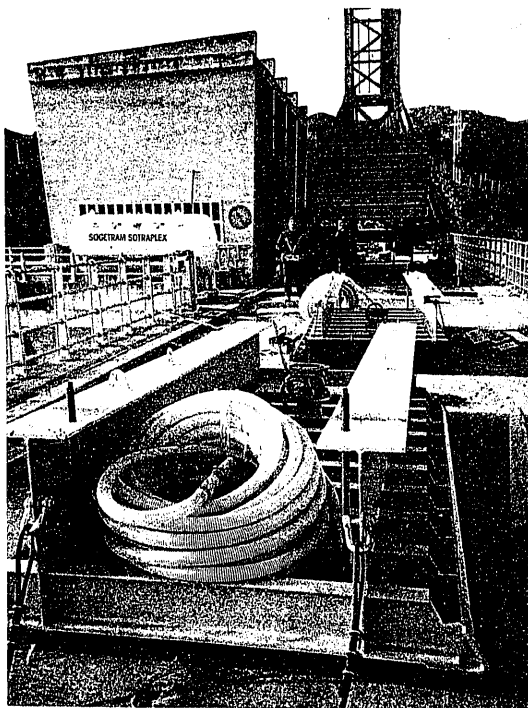
Fotografía n.º 2.

En la fotografía n.º 2 se ven los dos escudos de obturación acopiados sobre la coronación de la presa y pertrechados para su botadura y fondeo a su lugar de ubicación. En la fotografía se aprecian las válvulas compuerta para bypass; asimismo se ve, enrollada, una manguera traqueal conectada al venteo para dar salida al aire en superficie.

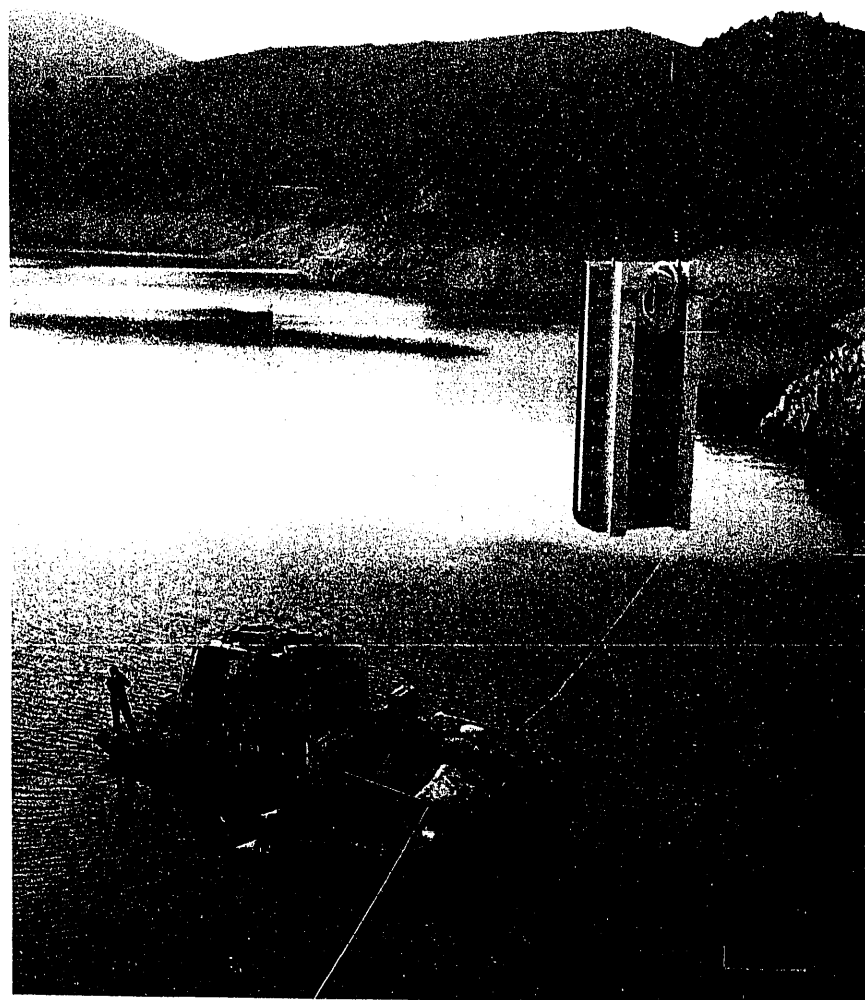
Fotografía n.º 3.

La fotografía n.º 3 corresponde a un momento del arriado de un escudo mediante la grúa torre instalada en coronación para estos y otros trabajos que no se describen en el presente artículo.

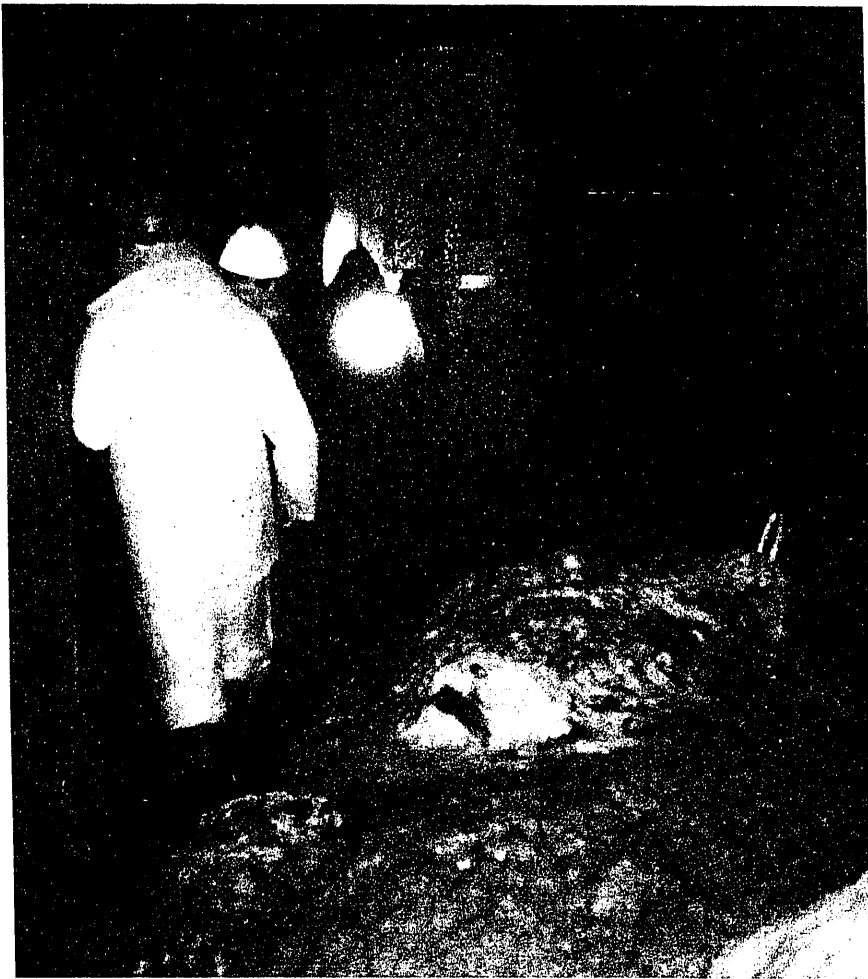
Fotografías núms. 4 y 5.

En la fotografía n.º 4 se aprecia el escudo del conducto derecho realizando su misión de contener el empuje de la columna de agua de unos 40 m de altura. Se aprecian dos rayas negras verticales que se pintaron para conocer, desde esta cara de la chapa pantalla, la posición de las almas de las vigas principales; también se aprecia, en la parte superior el orificio de venteo; los restos de colores que se aprecian, en la fotografía original,

sobre los sedimentos, corresponden al material de retacado sorbido por la corriente.

Los pernos de fijación de un lateral de la viga de apoyo pueden verse en la fotografía n.º 5; también puede apreciarse la perfecta correspondencia entre la pletina de empuje del apoyo y la línea vertical que corresponde al alma de una de las vigas principales. Esta correspondencia entre pletina de empuje y alma de la viga principal se comprobó en los tres casos restantes.
