# ACUEDUCTO DE SEGOVIA: ESTADO DE LA CUESTION

## SITUACION ACTUAL Y DESCRIPCION DE LOS ESTUDIOS Y ACTUACIONES QUE SE ESTAN LLEVANDO A CABO EN ESTE MONUMENTO

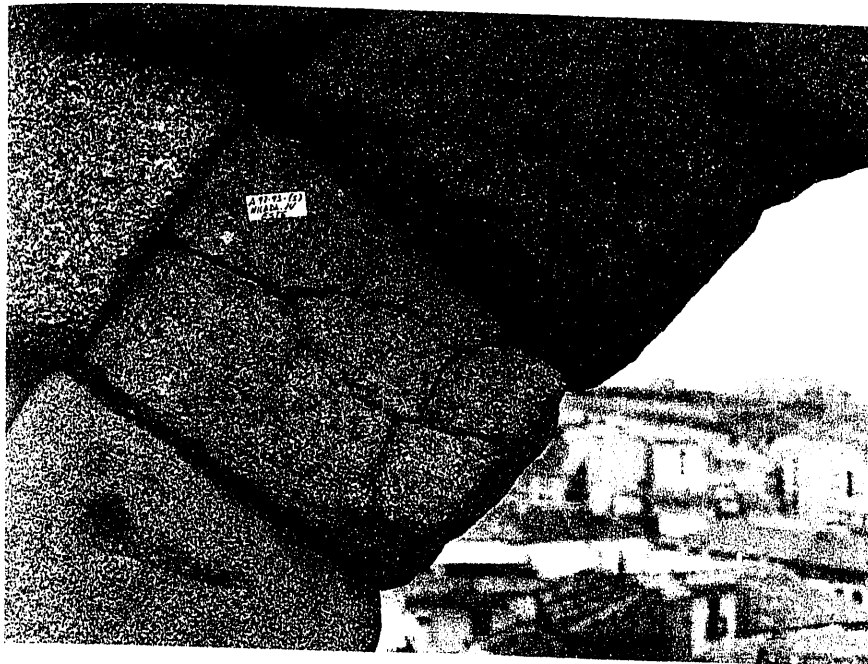
Fotos 1 y 2.

El informe citado destaca la existencia de separaciones y huecos de considerables dimensiones entre sillares y dovelas, fracturas (Foto 1), grietas (Foto 2) y pérdidas de volumen en sillares (Foto 3), subrayando la necesidad de adoptar una serie de medidas con carácter inmediato para, entre otras cosas, evitar posibles desprendimientos de fragmentos (Foto 4).

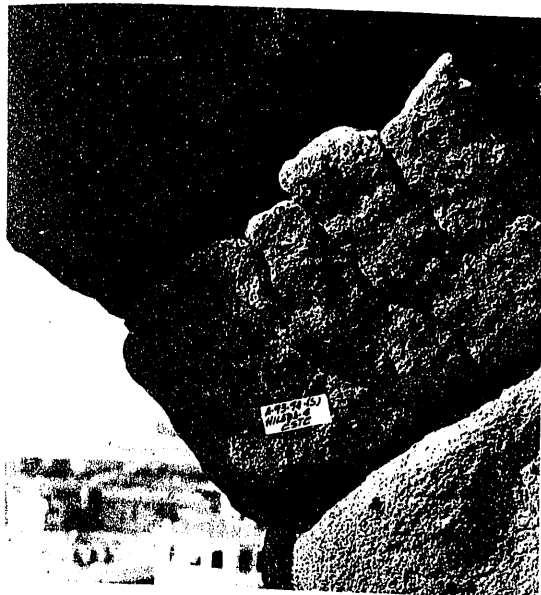
Fotos 7 y 8.

— Rotura de sillar (Foto 7) (reflejando en croquis su forma aproximada).

— Grieta en sillar (Foto 8) (dibujando en croquis su forma aproximada).

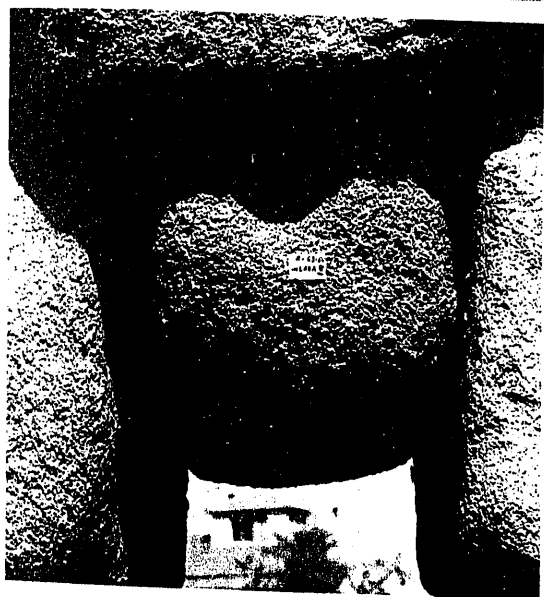
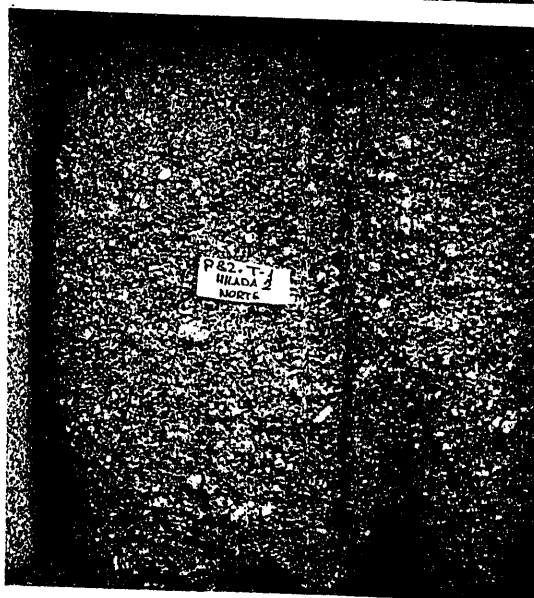
Fotos 9 y 10.

— Pérdida de volumen notable en aristas, esquinas o caras del sillar (Foto 9).

— Erosión superficial (Foto 10), exfoliaciones o descamaciones (Foto 11), y desconchamientos (meteorización).

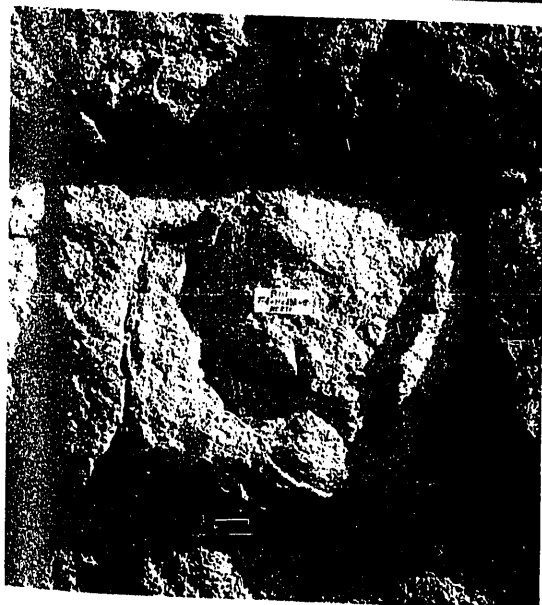
Fotos 11 y 12.

— Juntas entre sillares con relleno vegetal (Foto 12), animal o mineral, o con espacios huecos entre sillares de notables dimensiones.

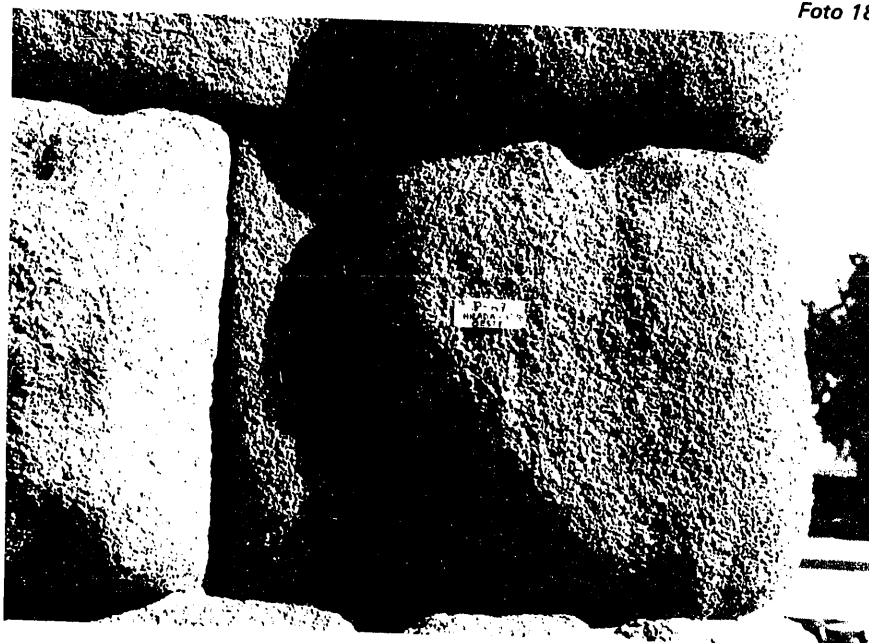
Foto 18.

- Determinar las características de la piedra, su alterabilidad y grado de alteración (Foto 17).
- Determinar las causas de la erosión (Foto 18) y alteración que se observa en los sillares.
- Evaluar la evolución de esta alteración y erosión con el tiempo.
- Analizar posibles soluciones de tratamiento de la piedra para aplicación sobre sillares alterados y erosionados para evitar la progresión de tales alteraciones sin producir otro tipo de efectos secundarios indeseables.

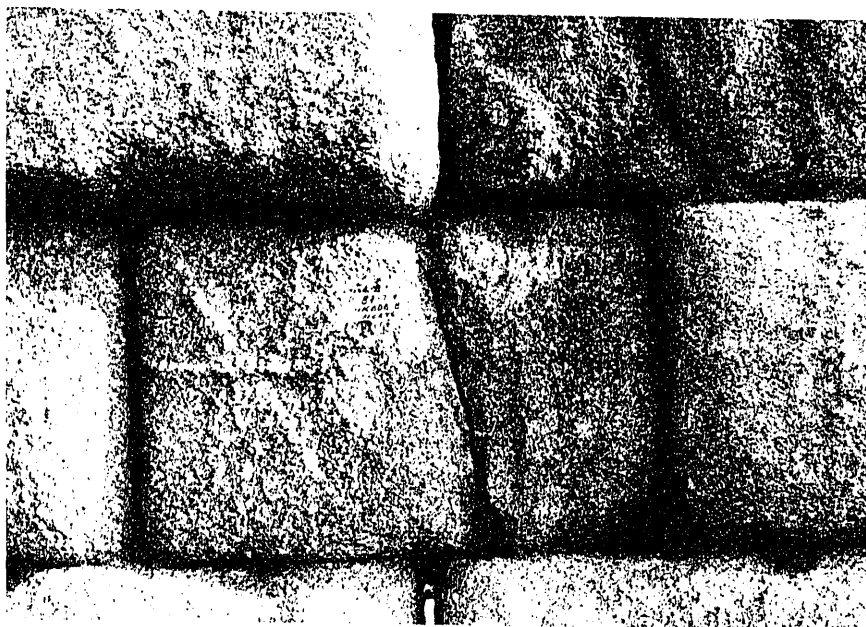
Foto 21.

Es necesario añadir a esto el efecto indirecto derivado de la propia degradación de la piedra, llegando a la disminución considerable de volumen de determinados sillares e incluso a su rotura o desaparición, o a la degradación del granito superficial o en masa, efectos todos ellos que pueden traducirse en la aparición de concentraciones de tensiones (Foto 21).

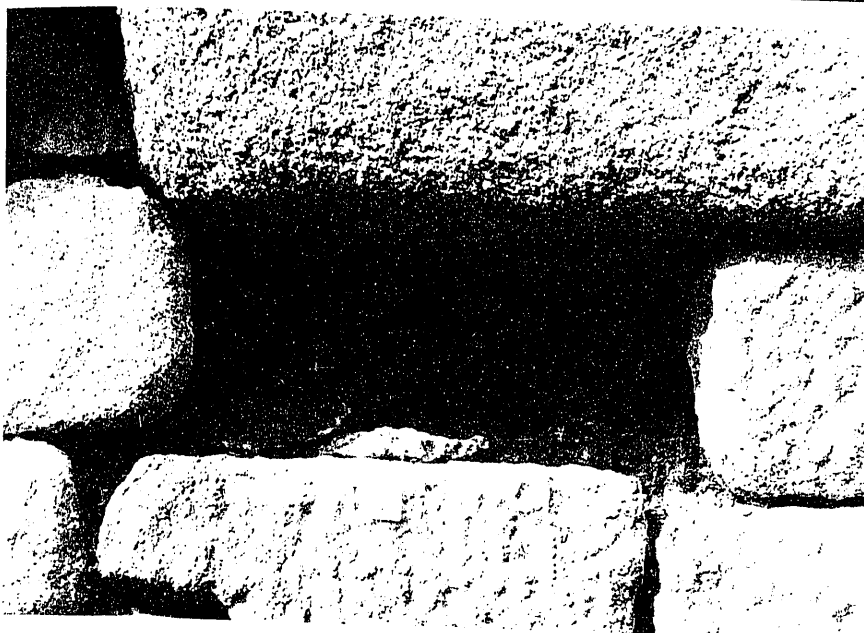
Foto 22.

Para el análisis primario de las tensiones inducidas por efecto del peso propio y el viento, y una estimación de la influencia relativa que sobre las mismas pudieran tener pérdidas de sección, por roturas o desaparición de sillares (Foto 22), como las detectadas en la inspección del monumento, se está empleando un modelo clásico de composición vectorial; para ello se está empleando un programa que implementa en modo gráfico sobre soporte informático ese sistema clásico de cálculo, a base de suponer la estructura dividida en bloques sobre los que actúan distintas fuerzas, acciones exteriores y peso propio, obteniendo su resultante.
