# RECALCE Y LEVANTAMIENTO DE UN EDIFICIO DE 8 PLANTAS MEDIANTE LA TÉCNICA DE LAS INYECCIONES DE COMPACTACIÓN

*Se describe en este trabajo un caso singular de patología producido en un edificio de viviendas de Madrid, debido a la presencia de un karst en yesos y margas que abarca gran parte de la planta de la estructura.*

El edificio afectado está situado en el barrio de Santa Eugenia, en el sureste de Madrid.

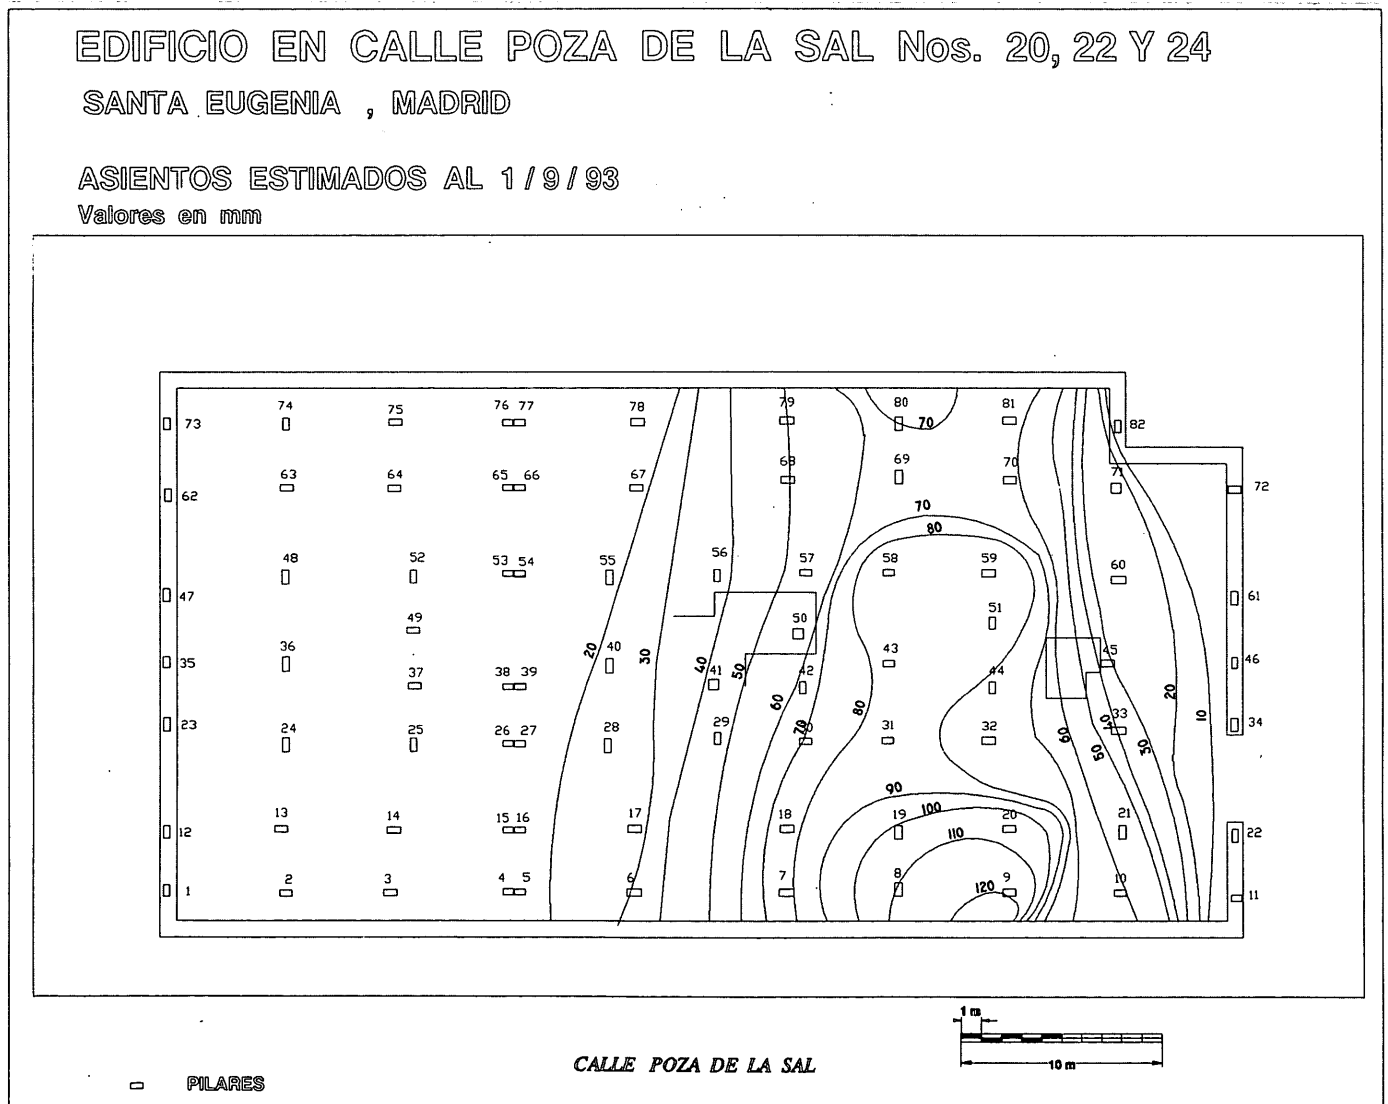
Figura 1.

Esta linealidad del comportamiento, ha permitido estimar los asientos totales producidos desde el fin de la construcción del edificio. La figura 1 muestra las curvas de nivel de estos asientos.

Como puede apreciarse, en la zona de máxima afectación, algunos pilares han asentado mas de 100 mm, produciéndose en algunos puntos distorsiones angulares superiores a 1:100.

En coincidencia con la zona de máximos asientos, se han observado serios daños en tabiquerías y cajas de ascensores y la rotura de dos vigas en la planta baja.

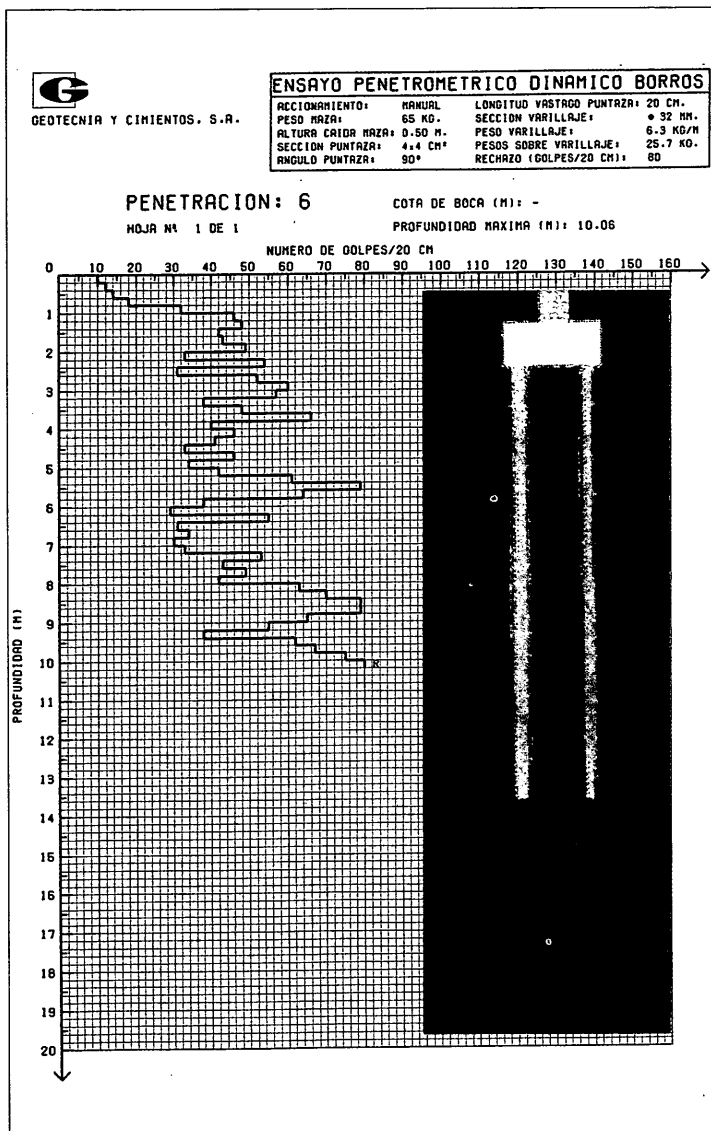
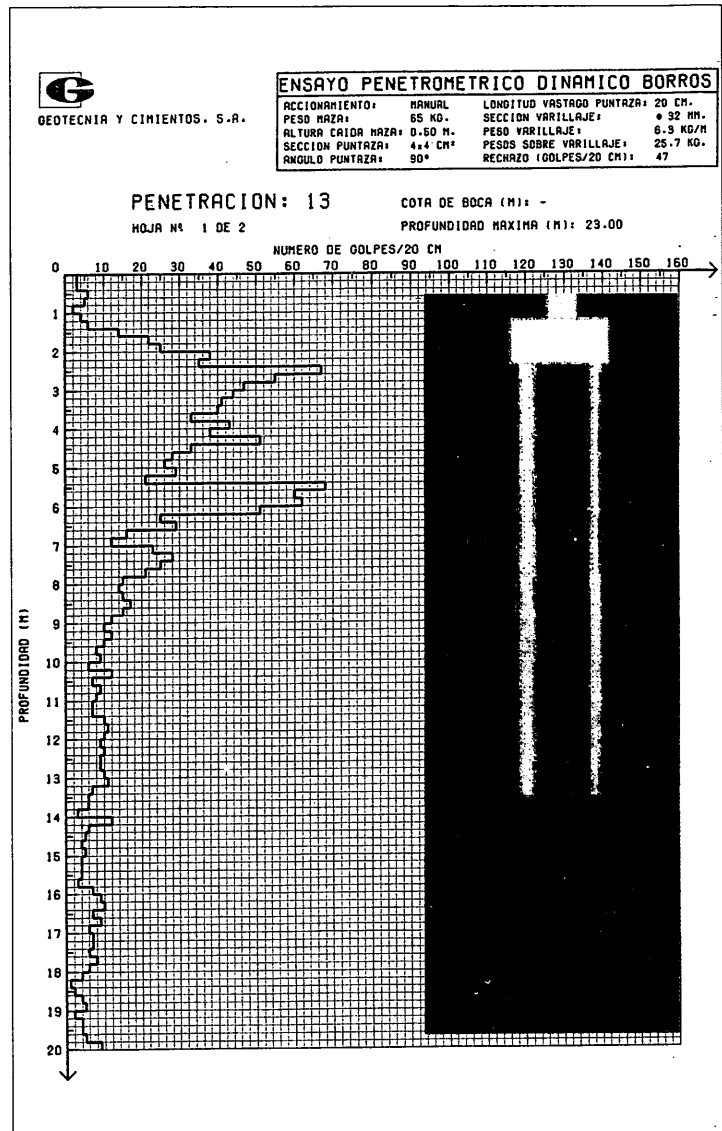
Figuras 3 y 4.

Se han realizado numerosos ensayos penetrométricos tipo Borros. En las figuras 3 y 4 se observan dos resultados de tales ensayos, uno realizado en una zona de baja afectación y el otro en la zona de máximos asientos.

Como puede observarse en estas figuras, en esta última zona, la resistencia a la penetración es prácticamente nula a partir de los 18 m de profundidad.

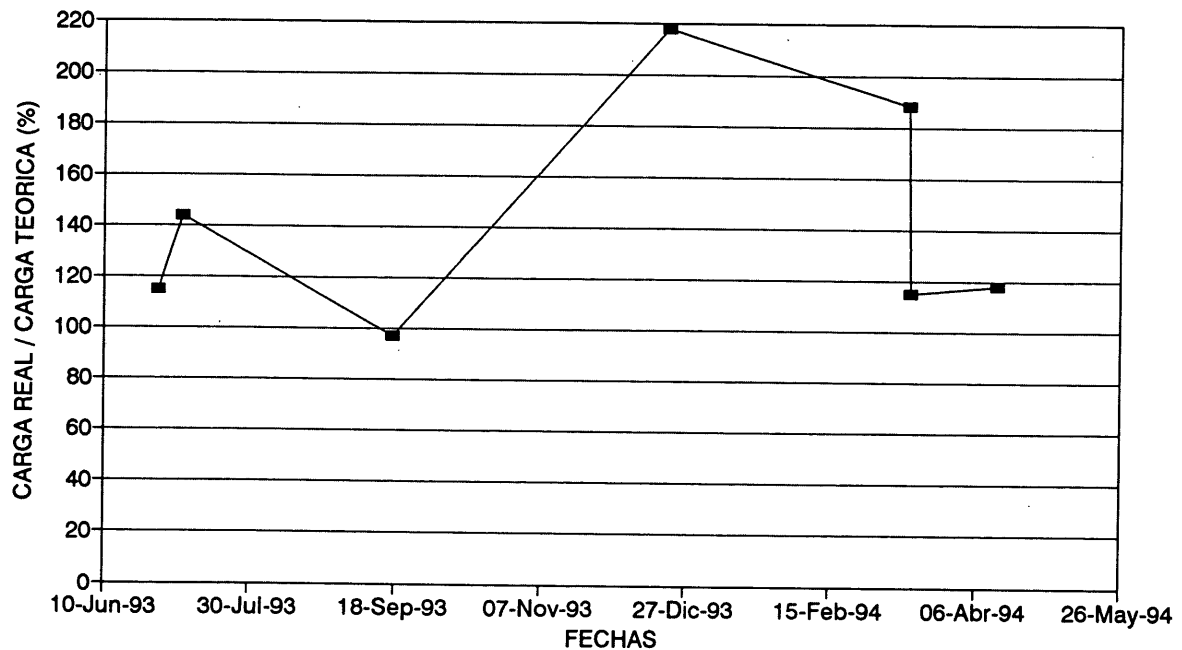
Figura 5.

—■— PILAR 17

Como puede apreciarse, el pilar N° 17 ha estado sobrecargado excesivamente. El tramo vertical de la curva indica la descarga efectuada, a fines de febrero, mediante el procedimiento de hacer descender el pilar lo suficiente como para que su carga esté en torno a la de proyecto.

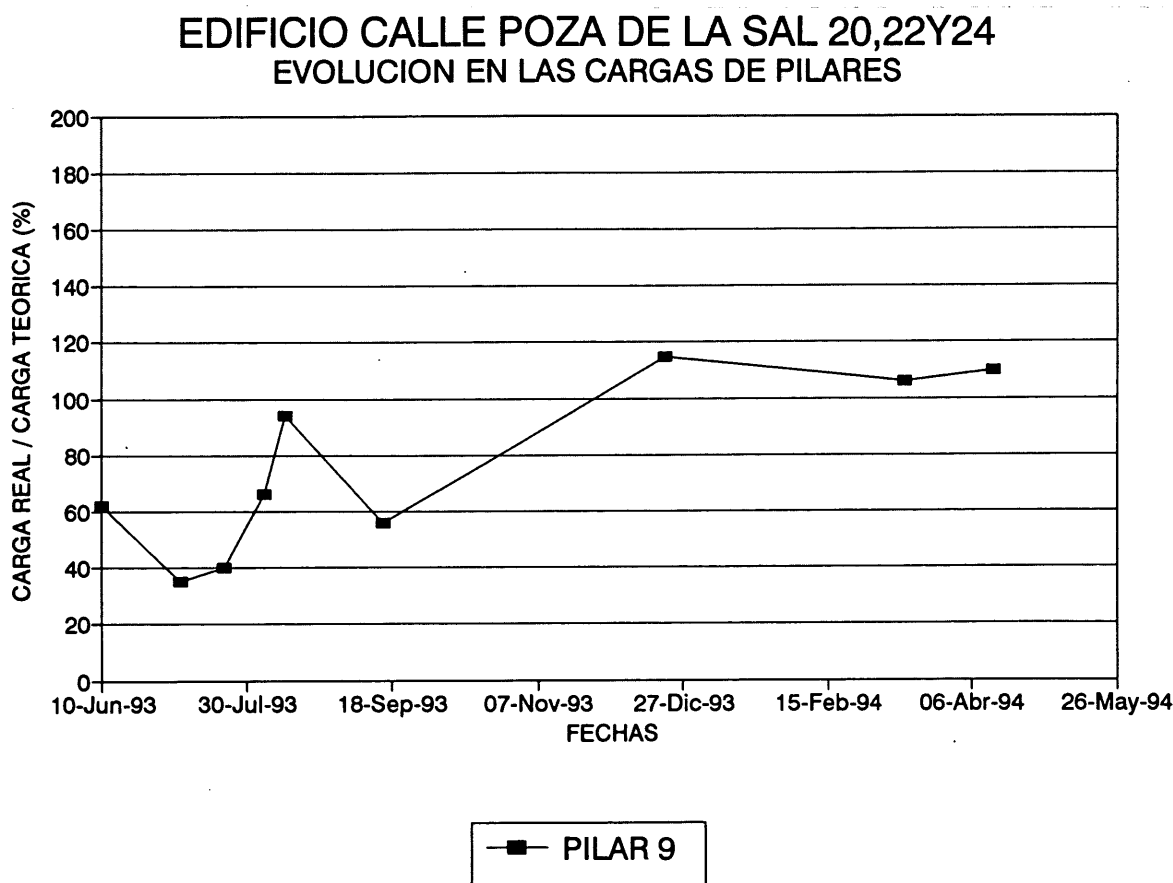
Figura 6.

Las figuras 5 y 6 muestran la evolución de las cargas en dos pilares contiguos.

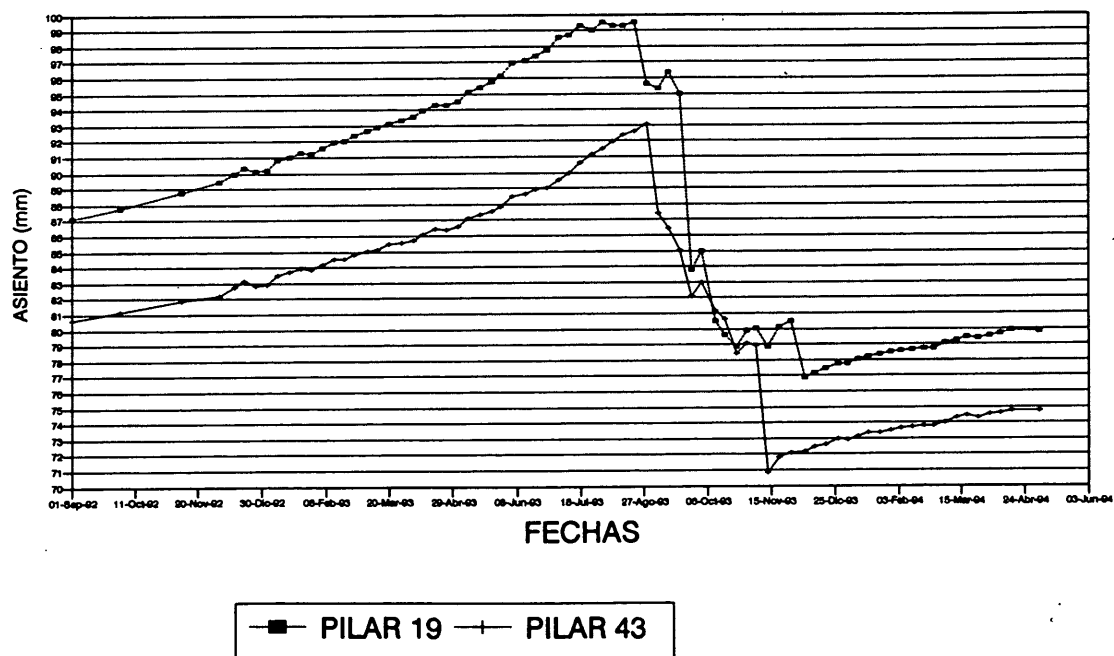
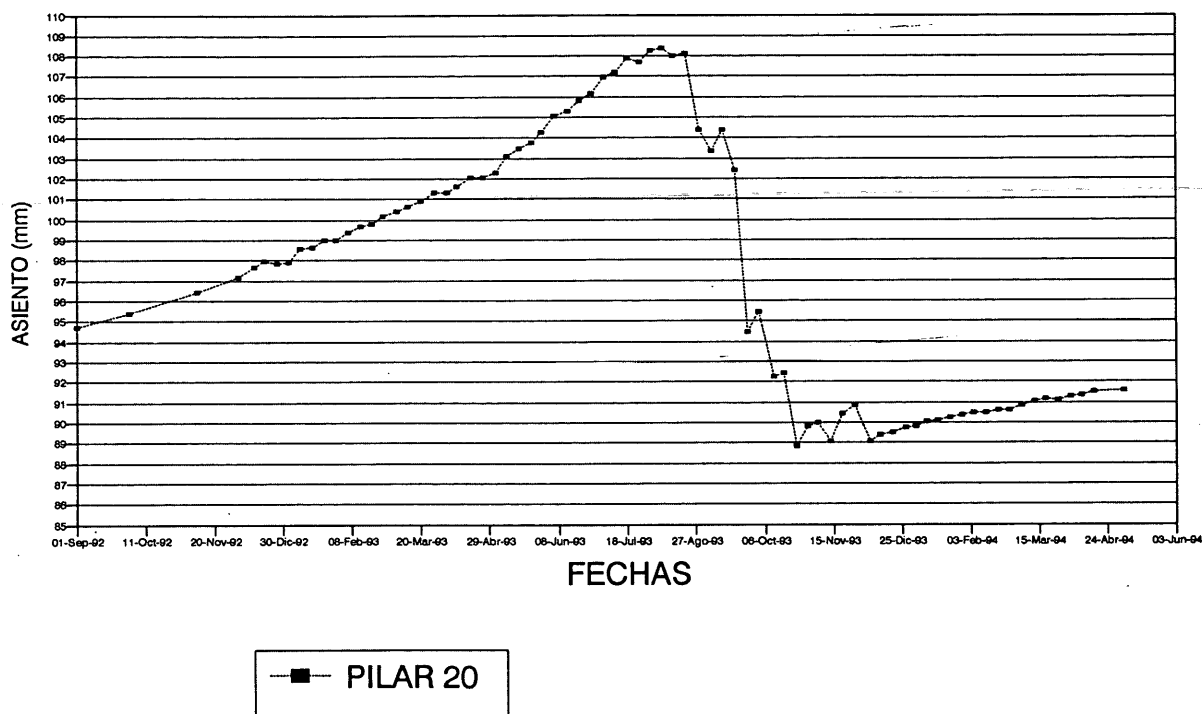
Figura 9.

En las figuras n° 9 y 10 se aprecian los levantamientos producidos en un grupo de pilares y en las figuras nos 11 y 12 se muestran las curvas de nivel teóricas y las realmente obtenidas de los levantamientos producidos en la inyección de un taladro determinado.
