# RECONSTRUCCIÓN DEL PUENTE DE "AS PÍAS" (FERROL)

Ramón Molezún Rebellón.

## RESUMEN

*El puente fue destrozado por la plataforma Discover Enterprise el 13 de Enero y la reconstrucción del nuevo puente se ha realizado en 7 semanas, trabajando con medios flotantes desde el mar; demoliendo las zonas dañadas, construyendo recintos estancos para cada pila, y colocando estructuras metálicas prefabricadas y emparrillados que se completaban con losas de hormigón armado que forma la calzada. Se comenta la segunda fase de las obras y en las conclusiones se confirma que el éxito de la apertura en un tiempo récord de menos de 2 meses se ha debido a la perfecta coordinación de todos los implicados Administración, Projectista, Constructor.*

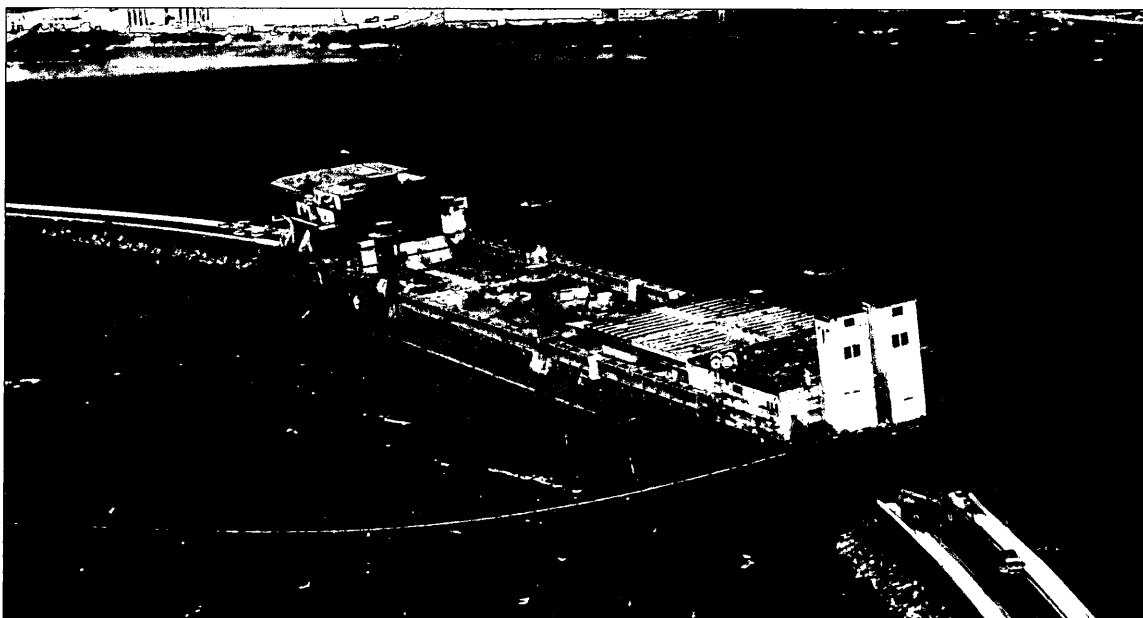
Del impacto recibido en el accidente, rompieron y volcaron las cuatro pilas más próximas al estribo del lado de Fene, cayendo al mar los cinco tableros que apoyaban sobre ellas.

El resto de los tableros sufrió también daños importantes, con rotura de varias vigas que recibieron el impacto directo; así como desplazamientos –de hasta 2 metros fuera de su posición–

de tableros completos; quedando incluso algunas vigas sin apoyo, colgadas del resto del tablero.
