# ESTABILIZACIÓN DE ACANTILADOS URBANOS MEDIANTE TÉCNICAS DE RESTAURACIÓN GEOLÓGICA

*STABILIZATION OF ROCK OUTCROPS IN URBAN SETTINGS BY MEANS OF GEO RESTORATION TECHNIQUES.*

FRANCISCO JURADO JIMÉNEZ. Arquitecto.

JUAN ANTONIO GARCÍA GONZÁLEZ. Ingeniero de Caminos, Canales y Puertos.

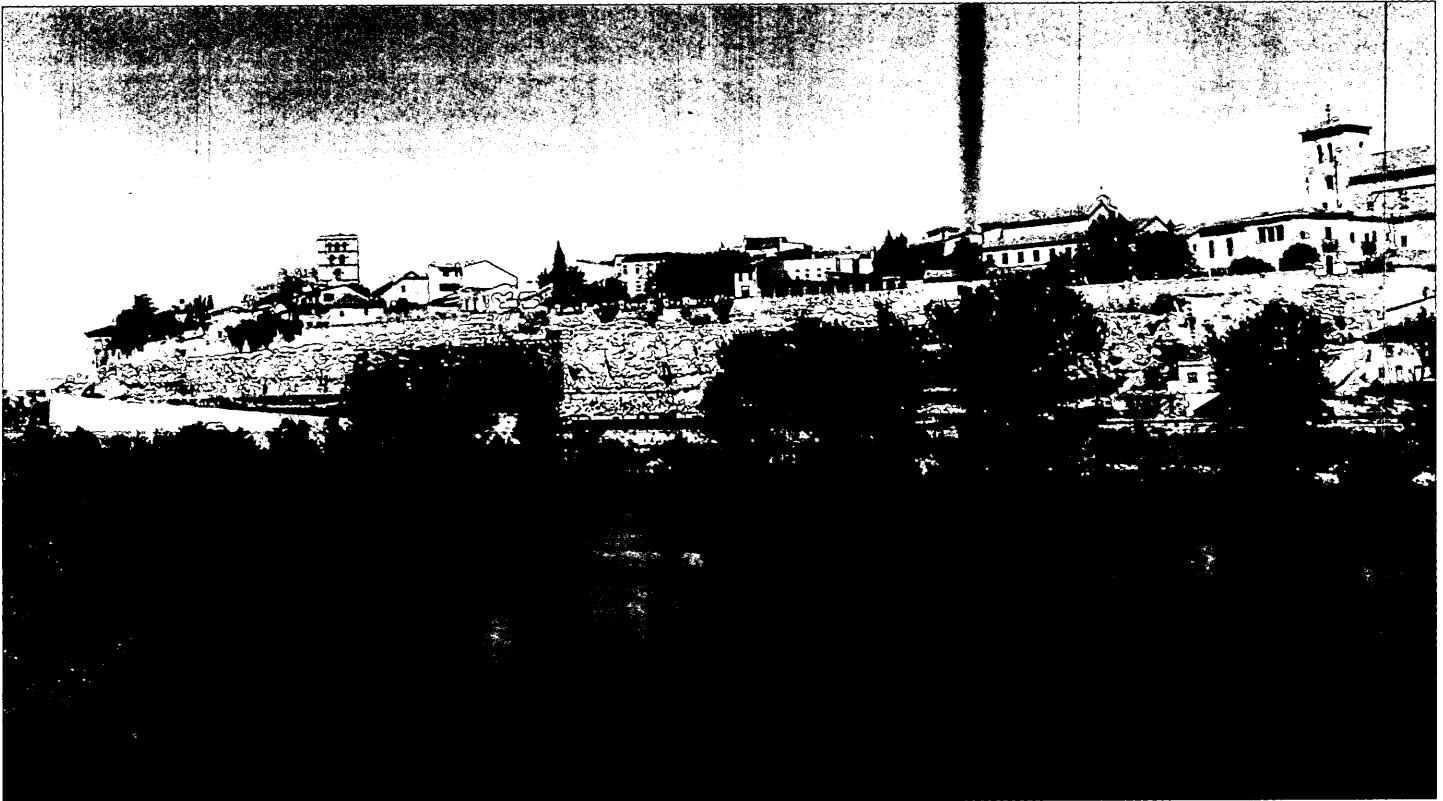
Peñas de Santa Marta (Zamora). Vista general de las obras.

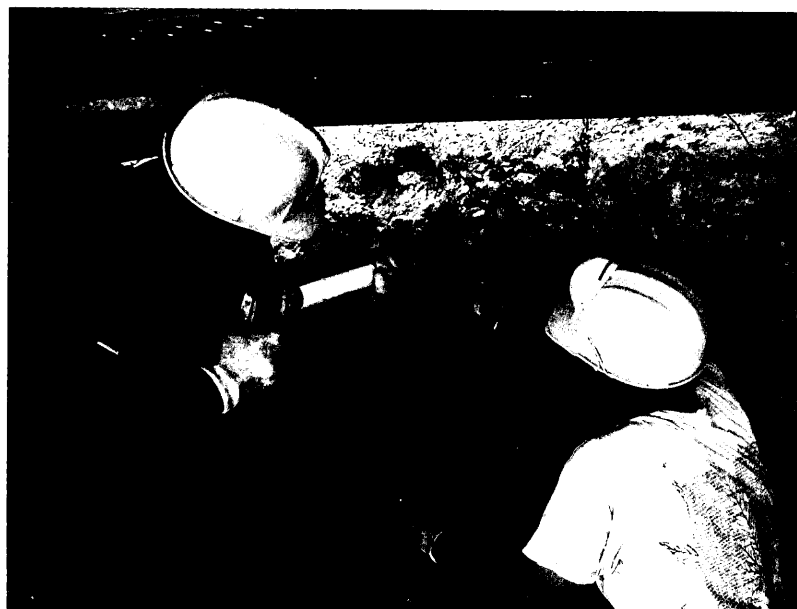
**Microcosidos  
e inyección  
de resina.**

Para sujetar bloques de piedra menores de 250 Kg, se emplean cosidos, utilizando como material de contacto resina inyectada. En total se sujetaron más de 700 bloques con un total de 2.000 varillas.

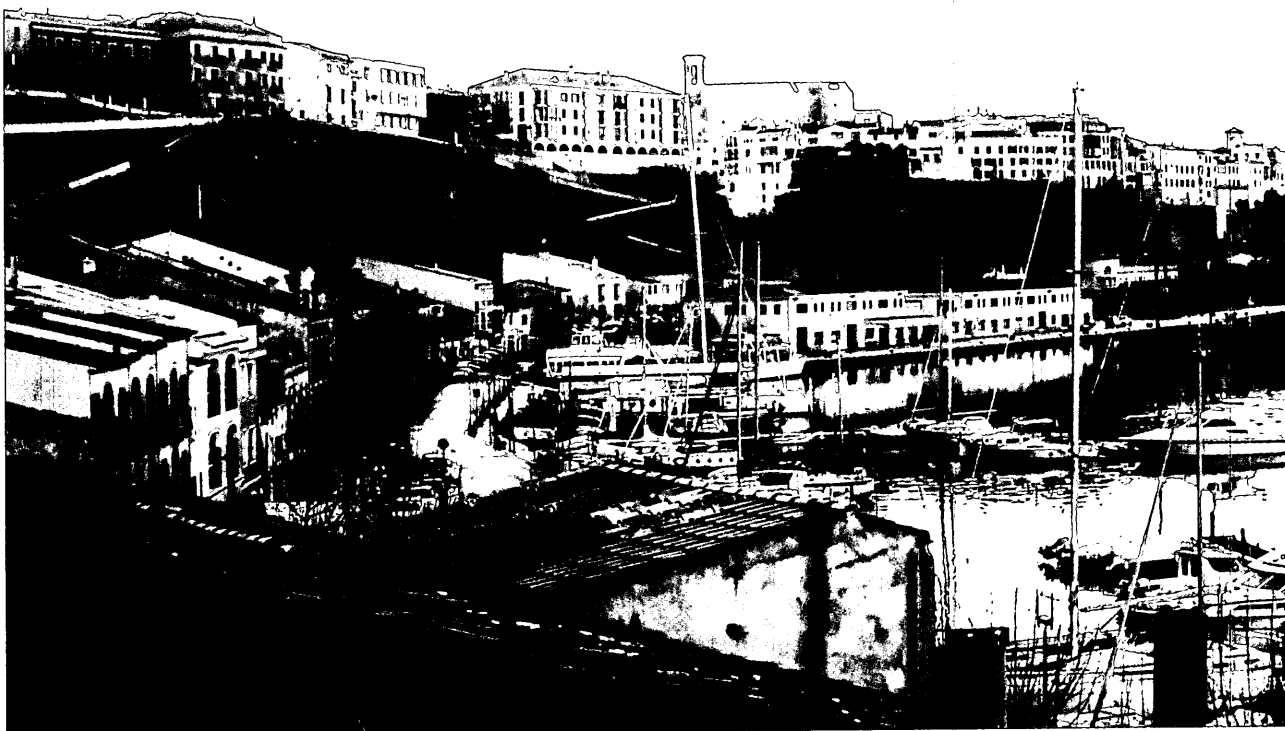
Vista general  
del acantilado  
del Puerto de  
Mahón. Zonas  
de muelle de  
Levante y  
andén de  
Poniente.

El acantilado está constituido por Mioceno con intercalaciones de conglomerados, calcarenitas y suelos arcillo-margas. La alteración del acantilado se produce por la erosión de los niveles más blandos, formándose voladizos rocosos que terminan desprendiéndose, agravándose esta situación por la orientación norte-noreste de escarpe rocoso, expuesto directamente a las lluvias combinadas con los vientos de la Tramontana. También es nociva la acción de las raíces leñosas, especialmente las higueras, que aceleran la formación de cuñas inestables.

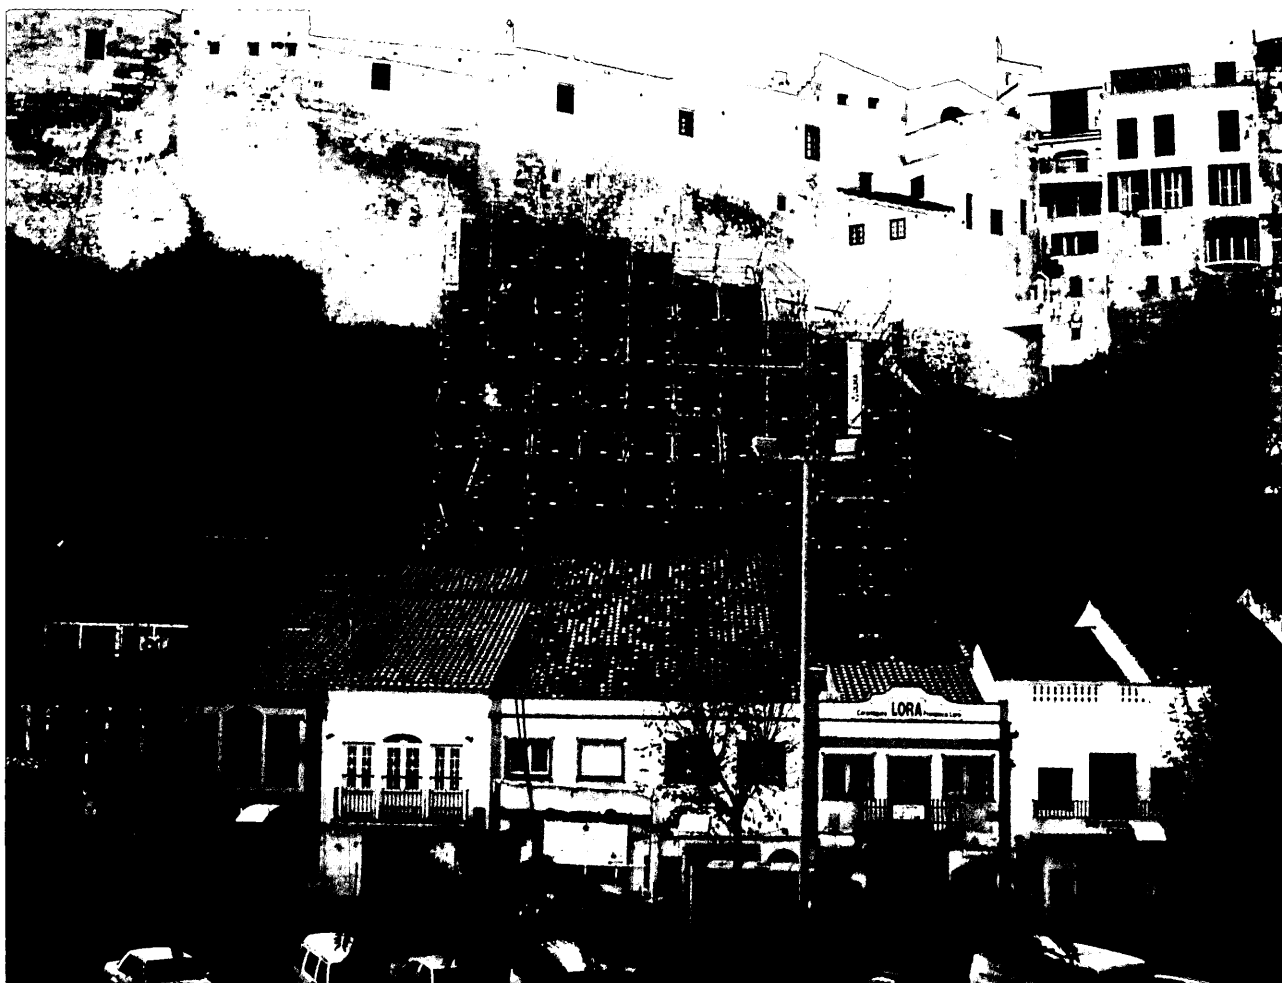
La primera de las zonas, corresponde al Andén de Poniente números 32 al 36, y tiene una longitud de 25 metros de anchura por 32 metros de altura, con cornisas de hasta 6 metros en voladizo. En esta zona se han producido desprendimientos locales de bloques del nivel superior, que en parte se encuentra bastante alterado y amenizado, dando lugar al crecimiento de vegetación. Existen también extensas fracturas verticales de gran profundidad y bloques de dimensión megalítica volcadas sobre las medianeras de las edificaciones anexas al acantilado, construidas de sillería de piedra de Marés, que han funcionado de manera extraordinaria, a modo de contrafuerte evitando su desprendimiento. La inestabilidad se ve incrementada por la excavación incontrolada de bodegas dentro del acantilado. Se realizó una simulación por elementos finitos de la situación actual comparándola con la definitiva después de finalizados los trabajos de anclaje y cosido.

Vista general del acantilado del Puerto de Mahón. Andén de Poniente.

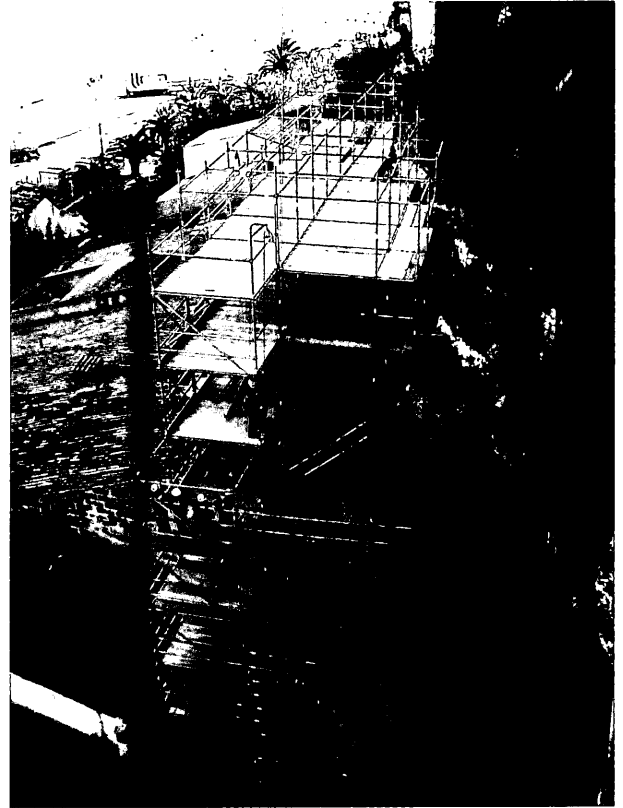
Vista de mampostería de tratamiento de montera en el acantilado del Puerto de Mahón. A la derecha, vista del andamio en el andén de Poniente.

Se han ejecutado 189 metros cuadrados de mampostería, utilizando piedra de pared seca, rejuntado conforme a la arquitectura popular de la isla y siguiendo criterios de construcción tradicional, empleando morteros de cal, cemento blanco y arenas rojas. El objetivo de la mampostería ha sido el tratamiento de la montera, evitando la acumulación de agua y la sedimentación de suelos vegetales que den lugar al crecimiento de especies vegetales agresivas con el acantilado. También se ha empleado la mampostería para el apeo local de cornisas de pequeñas dimensiones.

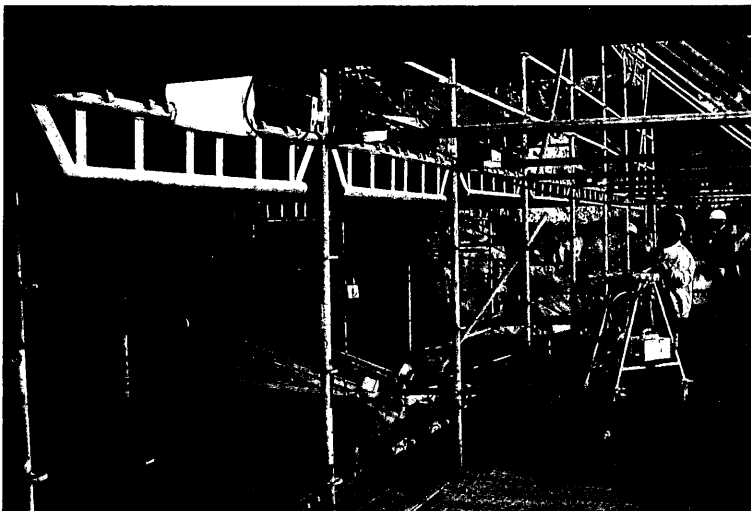
Trabajos de perforación de anclajes.

Se han perforado 45 anclajes de 12 metros, armados con fibra de carbono de 16 mm, con una resistencia a tracción de 450 KN. Al igual que en las Peñas de Santa Marta se ha dispuesto una longitud libre intermedia de dos zonas de contacto en ambos márgenes, de esta forma se producirá una sujeción de la parte frontal del macizo deslizante. La inyección se ha realizado con resina fluida, protegiéndose con PVC en su parte central. El drenaje se realizó en el nivel inferior arenoso,
