# La presa de El Atazar, 25 años después

## El Atazar dam, twenty-five years on

**Resumen:** La presa de El Atazar constituye un importante hito de la ingeniería hidráulica española. Su espléndida bóveda, sus dimensiones (134 m de altura sobre cimientos y casi 500 m de longitud de coronación) y su enclave en un paraje privilegiado del tramo inferior de la cuenca del Lozoya, le proporcionan una indudable calidad estética y paisajística muy apreciada por sus innumerables visitantes y reproducida en abundantes publicaciones y postales. Forma un embalse de 425 hm<sup>3</sup> que constituye la principal reserva hídrica de la Comunidad de Madrid (6 millones de habitantes en la actualidad). Probablemente por su envergadura técnica y su trascendencia estratégica fue inaugurada el 10 de abril de 1972 por el Jefe del Estado. Desde su construcción a impulso del ministro Silva Muñoz, en una época en la que la capital sufría fuertes restricciones en su suministro, ha favorecido el desarrollo urbano, industrial y económico del área de Madrid. La calidad del agua que almacena goza de justa fama por su baja mineralización y elevada transparencia. La vegetación suso y ayuso del embalse se ha cons

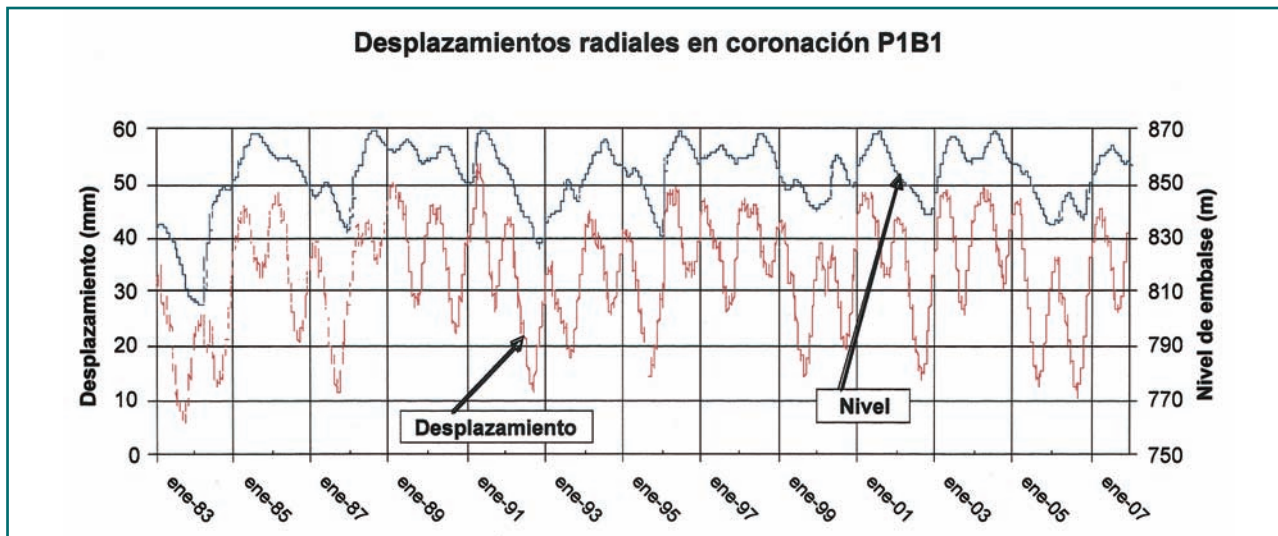
Fig. 2.  
Desplazamientos  
radiales  
centrales  
1974-1982.

En la Fig. 2 se aprecia la evolución de los desplazamientos radiales en coronación, en ella se destaca que, después del primer llenado, estuvieron bien correlacionados con el nivel del embalse.

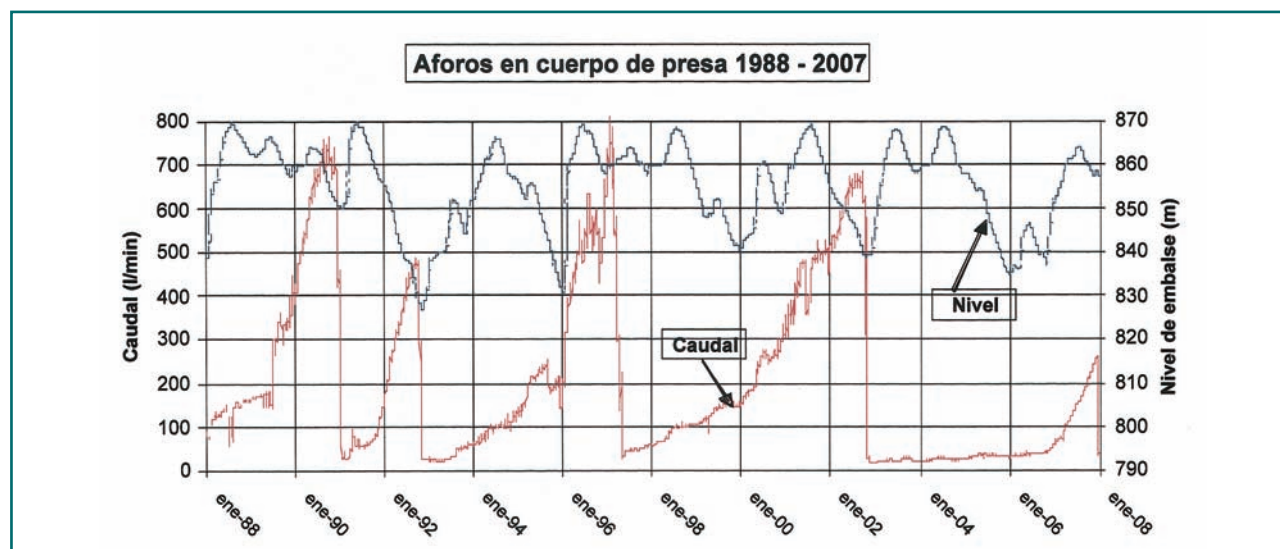
Fig. 3. Aforos en cuerpo de presa 1988 - 2007.

En la Fig. 3 se aprecia muy bien el resultado de las actuaciones, con los drásticos decrementos de caudal tras cada campaña.

Debe destacarse que todas las zonas reparadas desde 1990 no han vuelto a sufrir incrementos de filtraciones. En el conjunto de todas las campañas, las admisiones de resina han sido de 5 litros de media por cada conector, lo que indica claramente la escasa sección de las zonas de paso de agua.

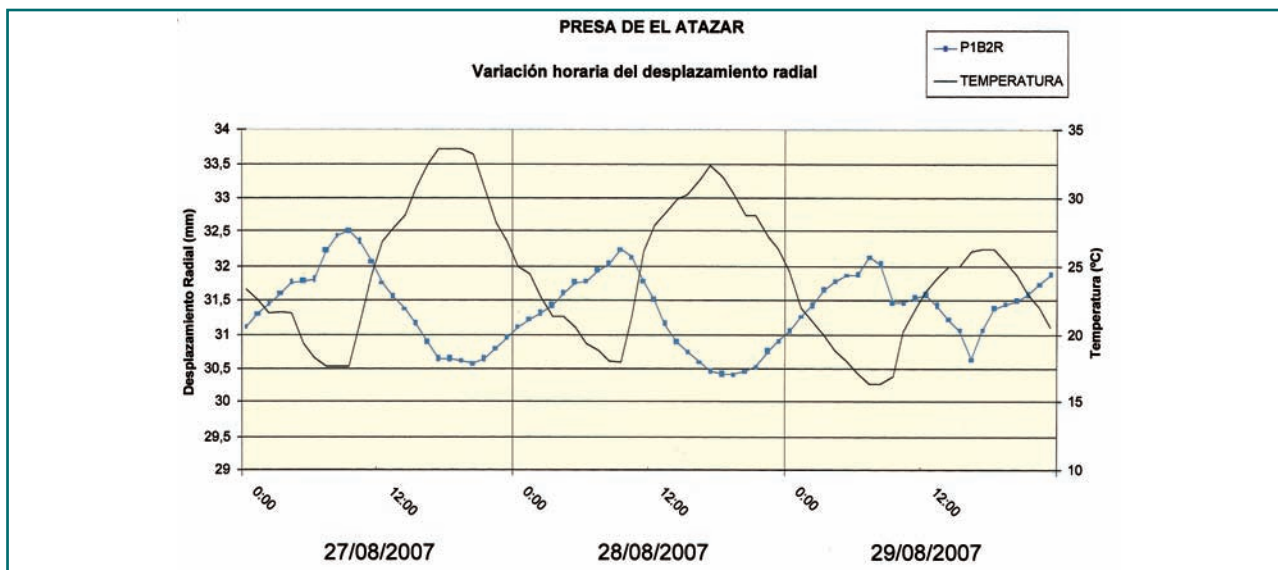
Fig. 4. Variación Radial horaria.

Como curiosidad y muestra de la calidad de los equipos de control instalados en la presa, así como del comportamiento elástico de la estructura, aportamos la Fig. 4 en la que se aprecia la amplitud de ciclo diario de los desplazamientos que los lectores ópticos automáticos son capaces de detectar. Puede apreciarse cómo a lo largo del día los desplazamientos siguen la evolución horaria de la temperatura.

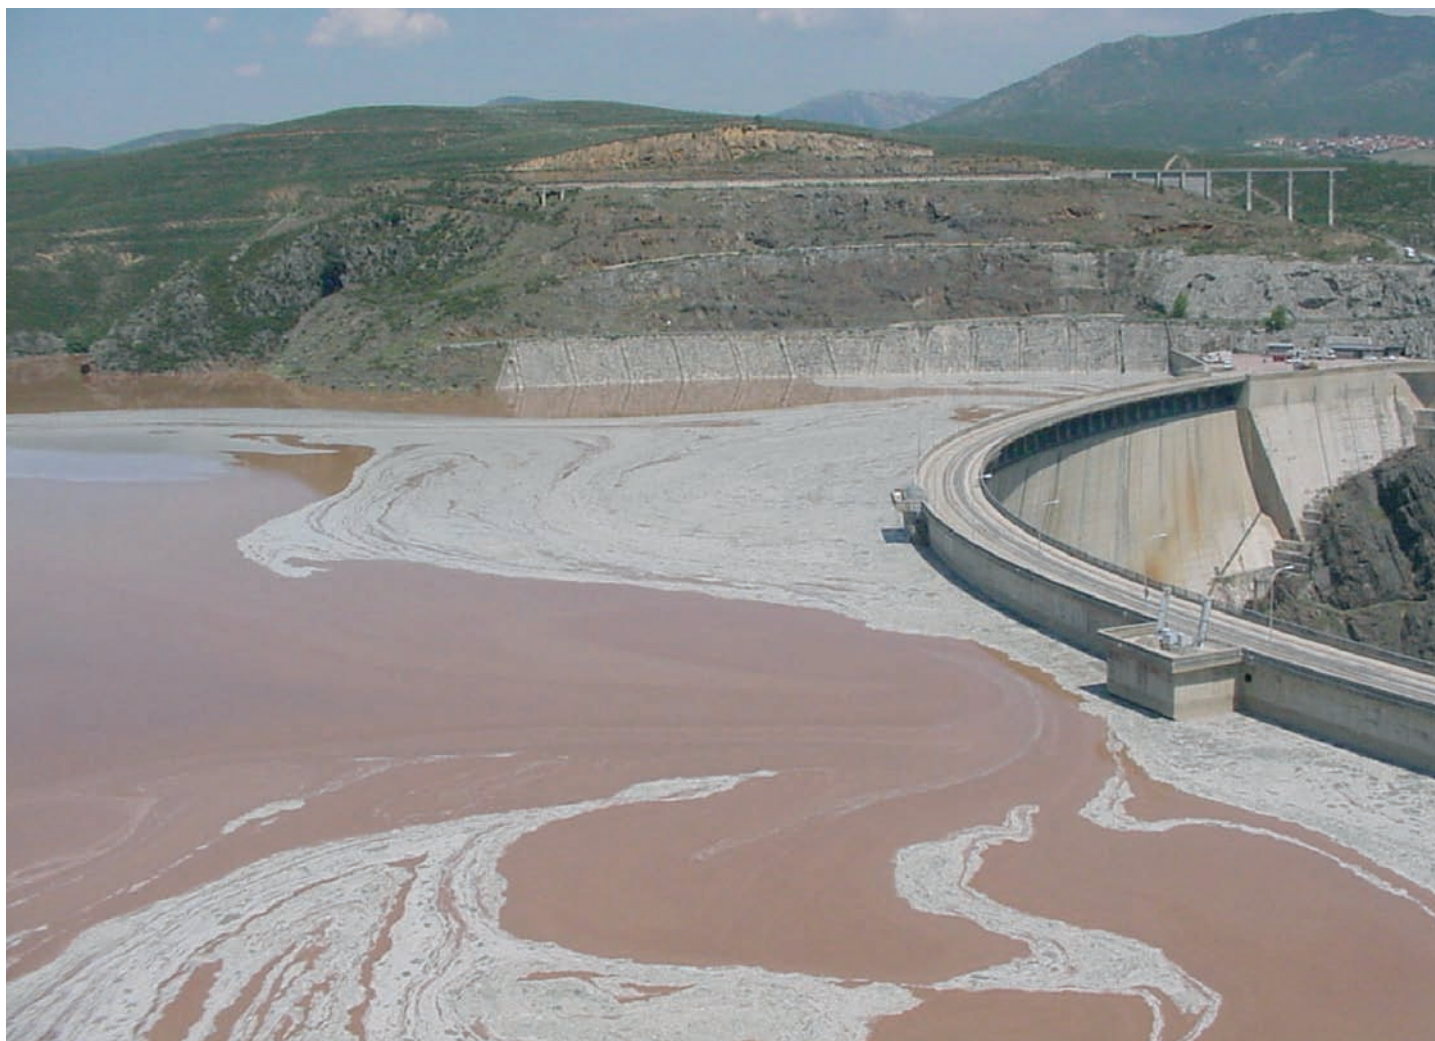
En cualquier caso, la aparición de otro bloom de algas rojas no sería un problema grave para el abastecimiento ya que, como se ha comentado, las algas flotan al morir y los caudales derivados para consumo se pueden tomar a profundidades diferentes donde las concentraciones son prácticamente nulas y la calidad del agua es excelente.

Fig.9. Bloom de algas rojas.  
(Foto F. Blázquez – 30/05/2001).

La gestión de la calidad, frente a este problema, consiste en minimizar, en la medida de lo posible, las concentraciones de fósforo (ya son concentraciones bastante reducidas), para lo cual los vertidos de los embalses de aguas arriba se realizan desde las tomas superiores, utilizando dichos embalses como decantadores de fósforo.
