# Rehabilitación del puente de la A6 sobre la Senda Real. Estación de tranvía Fuente Las Damas

Rehabilitation of the A6 bridge over the Senda Real. Fuente de las damas tram station

**Luis Miguel Abad Pérez.** Ingeniero de Caminos, Canales y Puertos. UPM  
Dirección General de Vías y Espacios Públicos. Ayuntamiento de Madrid. lmap3369@gmail.com

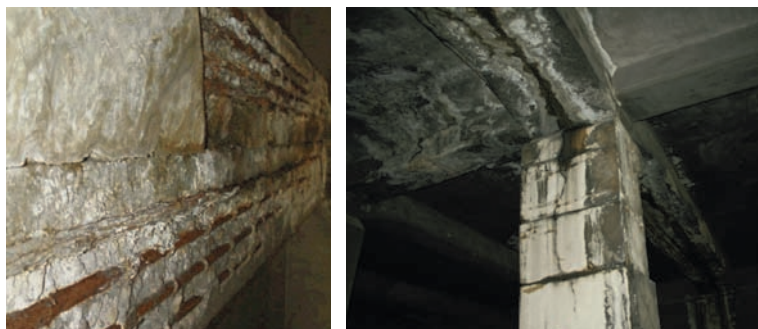
Detalle de tablero. Vigas centrales con armadura corroída. A la derecha, detalle de encuentro de tablero con pilas centrales. Problemas de filtración bajo la junta de dilatación.

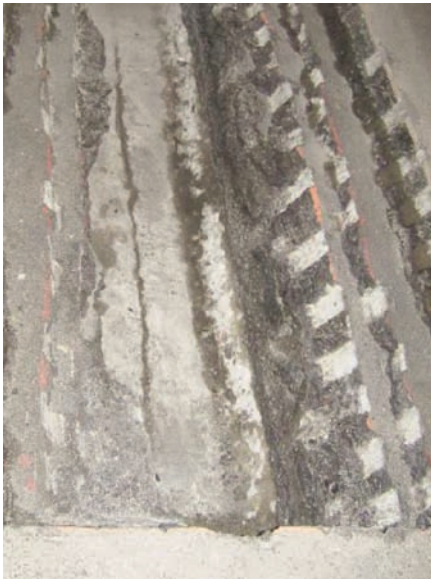
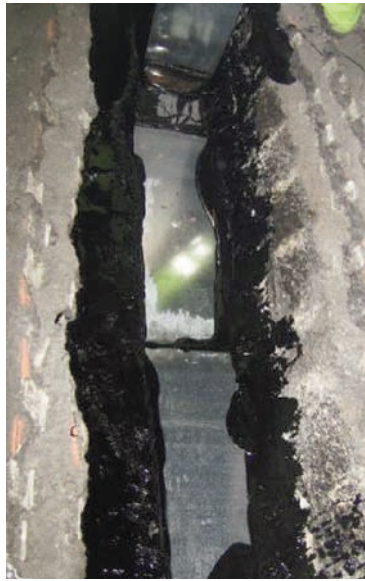
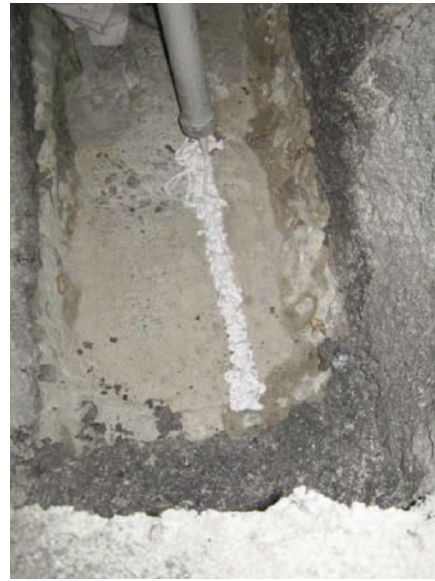
Detalles de ejecución de la impermeabilización de la junta central desde la A6.

rentes elementos estructurales del puente. Además, con el objeto de intentar disminuir las filtraciones por la junta central se procedió al corte del Bus-Vao y los carriles rápidos de la A6 para sanearla e impermeabilizarla desde la calzada superior.

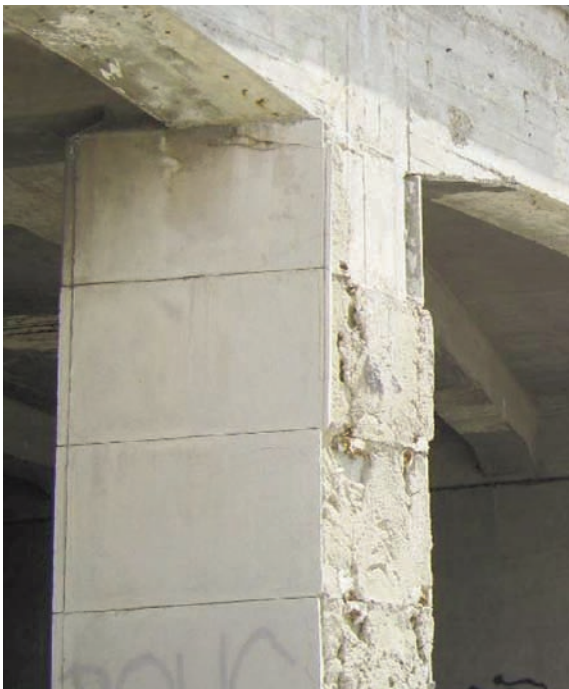
Detalle de pila con el aplacado.

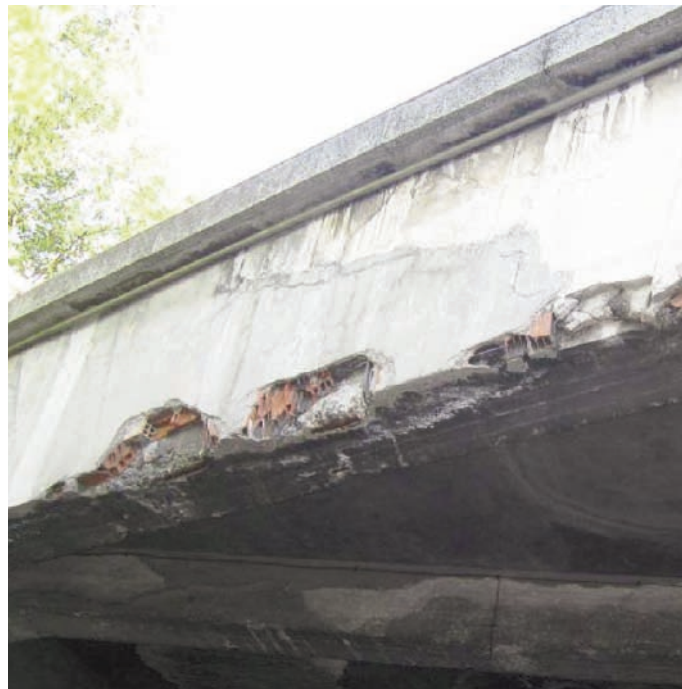
Detalle de aplacado en el alzado del puente.

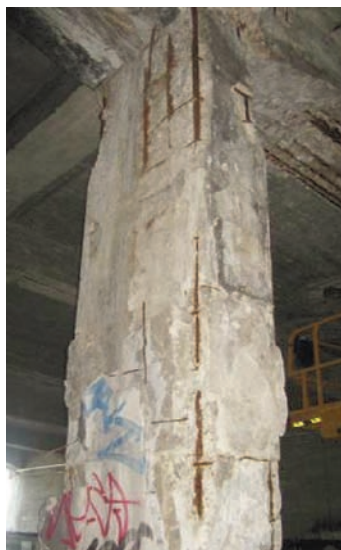
Detalle de pilas centrales.

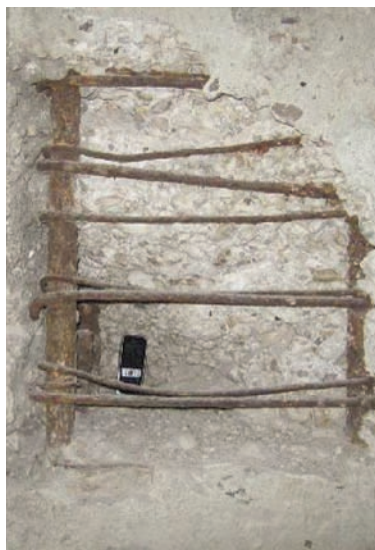
Al descubrir los aplacados y enfoscados se encontraron varias zonas en los que el hormigón presentaba nidos de grava y la armadura defectos de corrosión.

Detalle de nido de grava picado en estribo.

las vigas a fin de obtener una geometría apta para el buen funcionamiento del sistema, tal y como determinan las recomendaciones al respecto. Se utilizó un mortero epoxídico para el relleno huecos y zonas a sanear, hasta alcanzar la geometría requerida. Asimismo se procedió al chorreo con arena de las armaduras y su posterior pasivación para prevenir la corrosión.

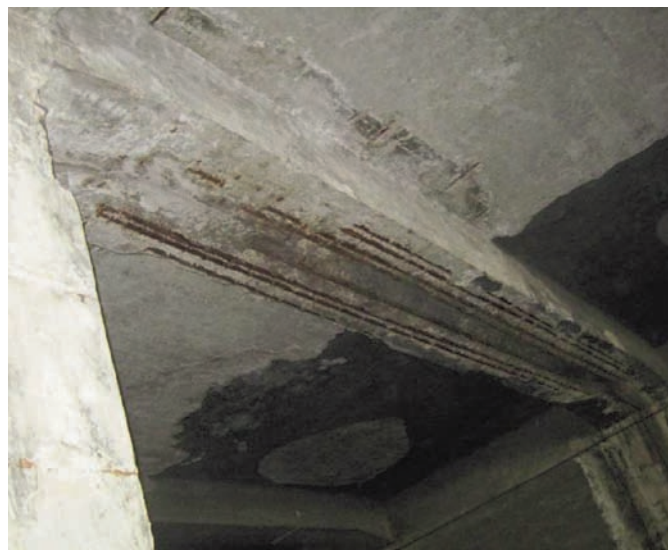
Detalle de las vigas centrales en la zona de la junta de la estructura

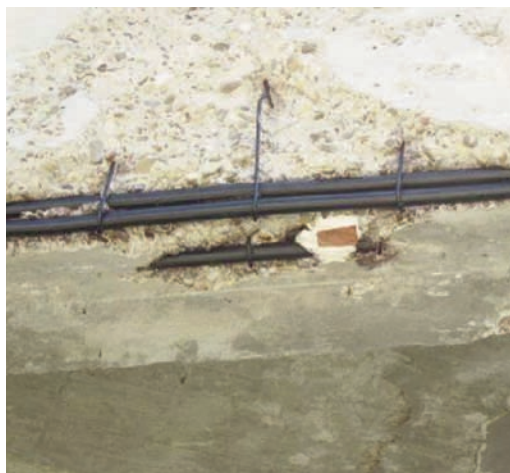
Detalle de armadura pasivada después de chorreado.

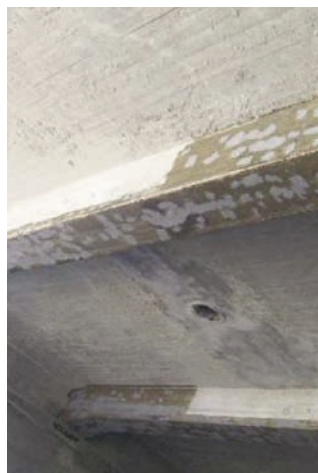
Detalle de vigas preparadas para refuerzo con fibra de carbono.

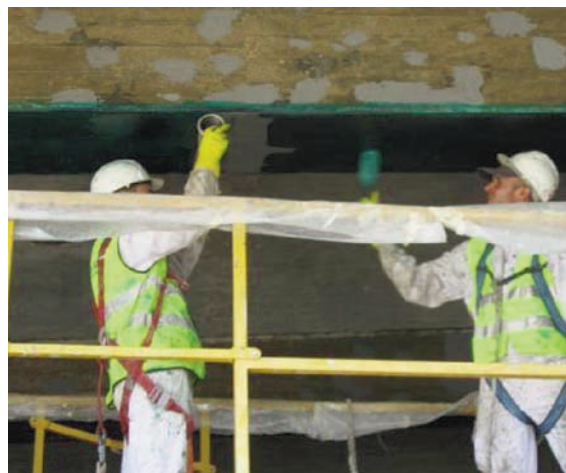
Detalle de aplicación de refuerzo a flexión.

- Vigas a flexión: una capa de fibra de carbono de 300 gr/m<sup>2</sup> con módulo de elasticidad de 230.000 MPa en todo lo ancho de la viga (50cm) y en toda la longitud del vano y otras 2 capas a añadir

sobre la anterior, también del mismo tipo, en una banda centrada de 6 metros de longitud. Esta solución fue igual para todas las vigas.

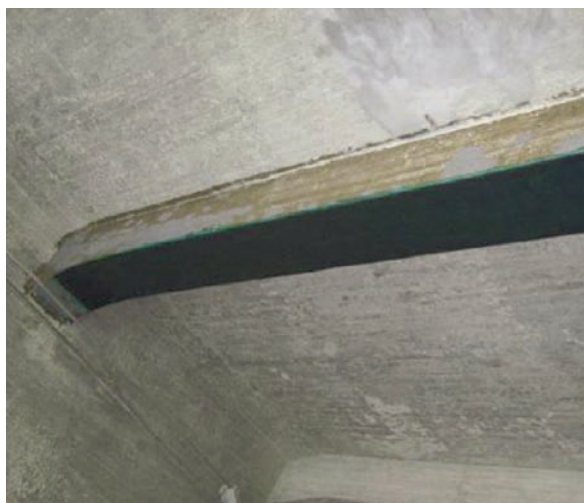
Detalle de refuerzo a flexión colocado.

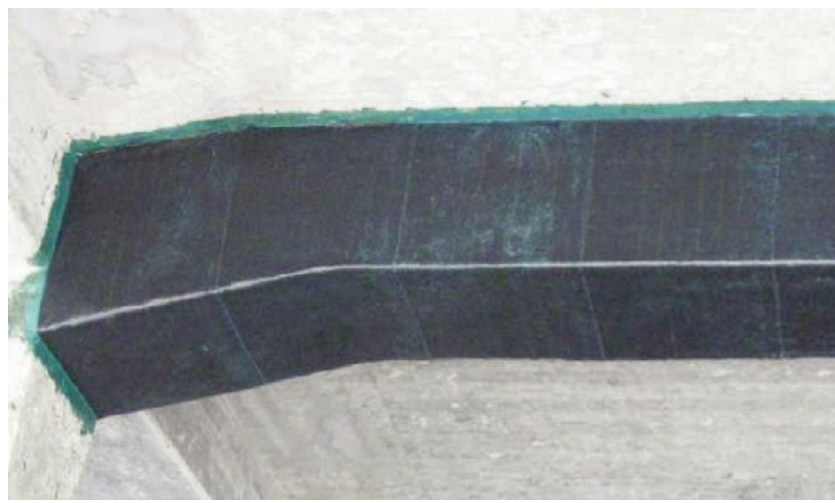
Detalle del refuerzo a cortante colocado en zona de estribo.

- Vigas a cortante: dos capas fibra de carbono de 300 gr/m<sup>2</sup> con módulo de elasticidad de 440.000 MPa en forma de U (salvo las vigas centrales que fue en L) en toda la longitud del vano y otra adicional, también del mismo tipo, en los 2,5 metros extremos de cada viga. Esta solución fue igual para todas las vigas.
- Riostras: una capa de fibra de carbono de 300 gr/m<sup>2</sup> con módulo de elasticidad de 230.000 MPa de 50 cm de anchura en toda la longitud de la viga para el refuerzo a flexión y una capa en forma de U para el refuerzo a cortante de fibra de carbono de 300 gr/m<sup>2</sup> con módulo de elasticidad de 440.000 MPa en toda la longitud de la viga.
- Estribos: refuerzo de hormigón proyectado de 15 cm sobre anclajes de acero pasivo B 500-S en la conexión de las vigas con el estribo.
- Pilas: 10 cm de hormigón proyectado sobre armadura pasiva B 500-S.

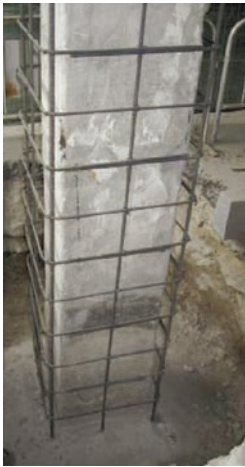
Detalle de refuerzo de pilas y encuentro con estribos.

Tal y como se ha comentado en el apartado anterior, el refuerzo consta de dos partes fundamentales con sistemas diferentes. Por un lado, en las vigas y riostras se dispuso un refuerzo tanto a flexión como a cortante con fibra de carbono unidireccional, mientras que en pilas, se ejecutó un proyectado sobre armadura pasiva.

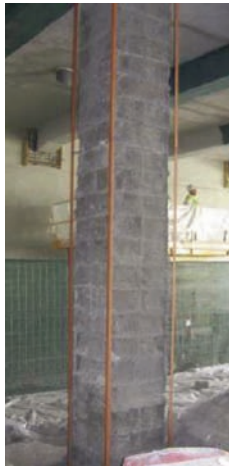
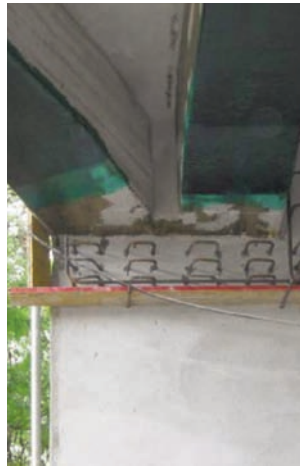
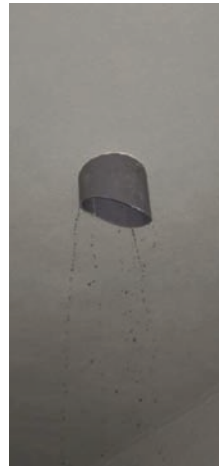
Detalles de drenaje en el tablero del puente.

Los otros elementos donde se ha actuado, han sido los antiguos alojamientos del alumbrado original del puente situados al tresbolillo en la zona inferior del tablero y que eran puntos por donde se filtraba el agua escurriendo por ese paramento para afectar al hormigón de su entorno. Por ello, el proyectista propuso la ejecución de unos drenes en picos de pato que evitasen esa situación. En la ejecución se cuidó especialmente que se sellase tanto superior como inferiormente los extremos de los tubos para que funcionase correctamente.

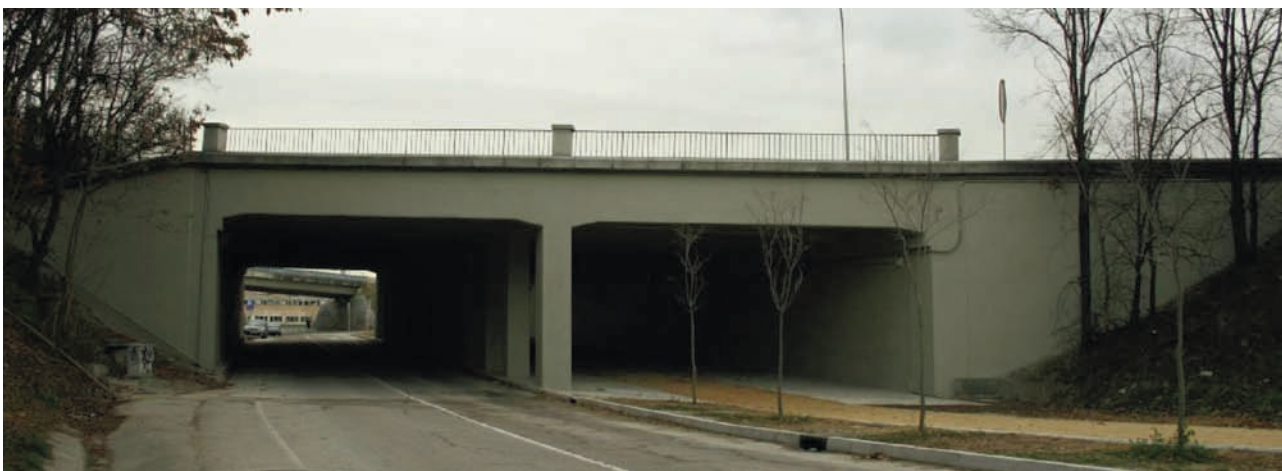
Vista del alzado del puente una vez concluida la rehabilitación.

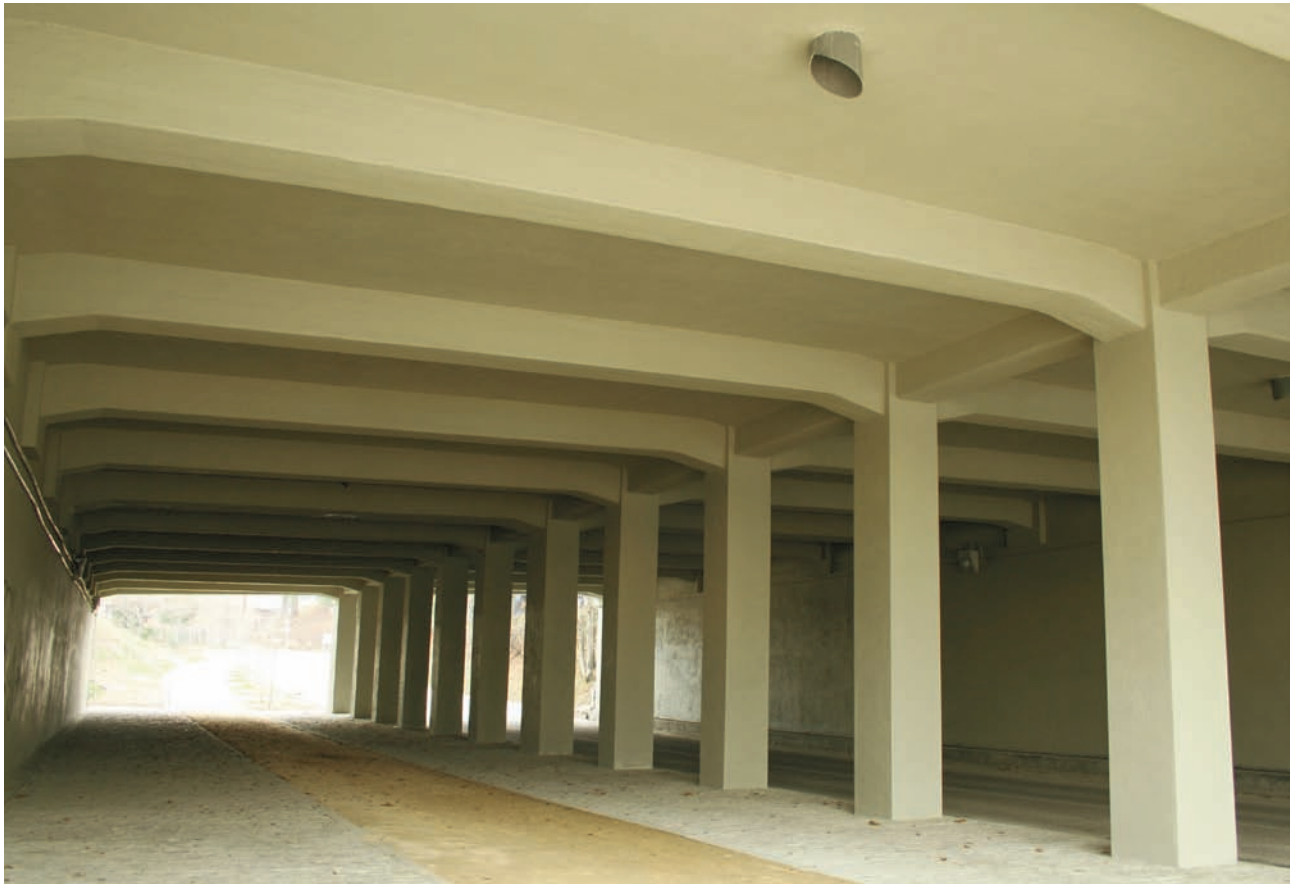
Vista de la estructura desde su interior una vez concluida la rehabilitación.
