Terremotos en Christchurch (Nueva Zelanda). Respuesta en casos de emergencia, una visión desde campo

Revista de Obras Públicas
nº 3.531. Año 159
Abril 2012
ISSN: 0034-8619
ISSN electrónico: 1695-4408

Earthquakes in Christchurch (New Zealand). Emergency response, a field perspective

Mar Serrano López. Dra. Ingeniera de Caminos, Canales y Puertos
Water Design Engineer at GHD and Design Engineer at SCIRT (Stronger Christchurch Rebuild Team).
Christchurch (Nueva Zelanda). mar.serranolopez@ghd.com

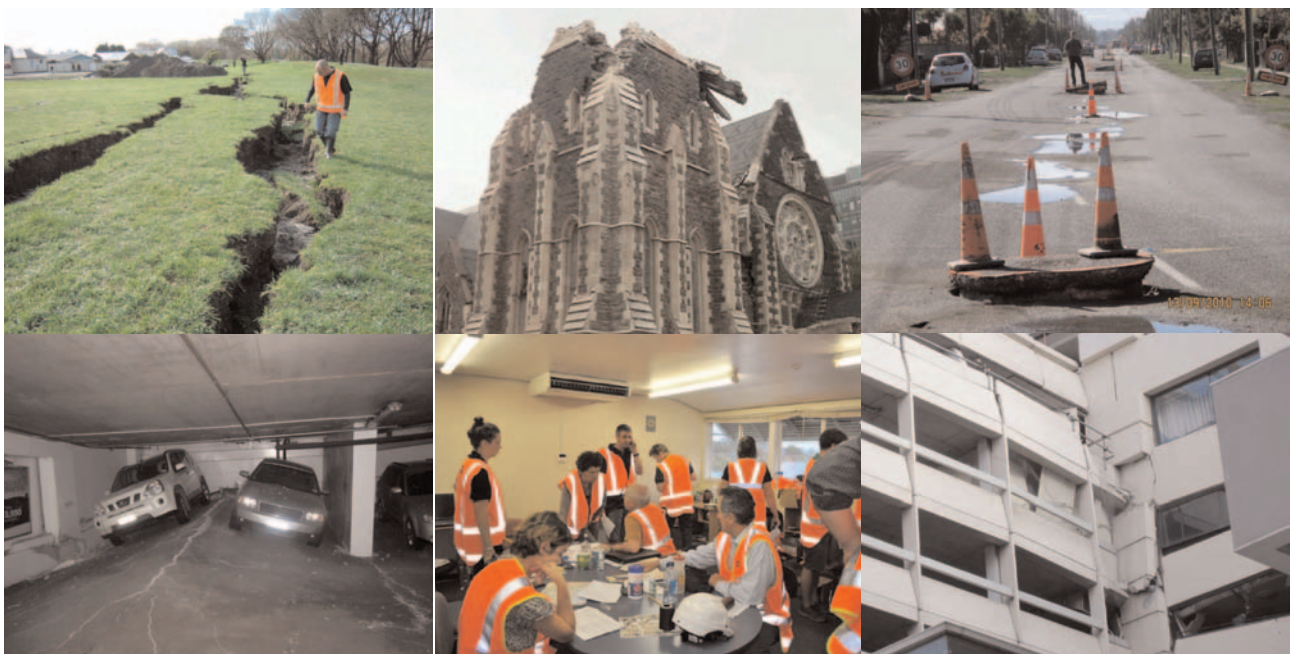
Fig.2. Diferentes afecciones de los terremotos en Christchurch. Fuente propia y varios/ Different effects of the earthquakes in Christchurch. Source: Own and various other sources.

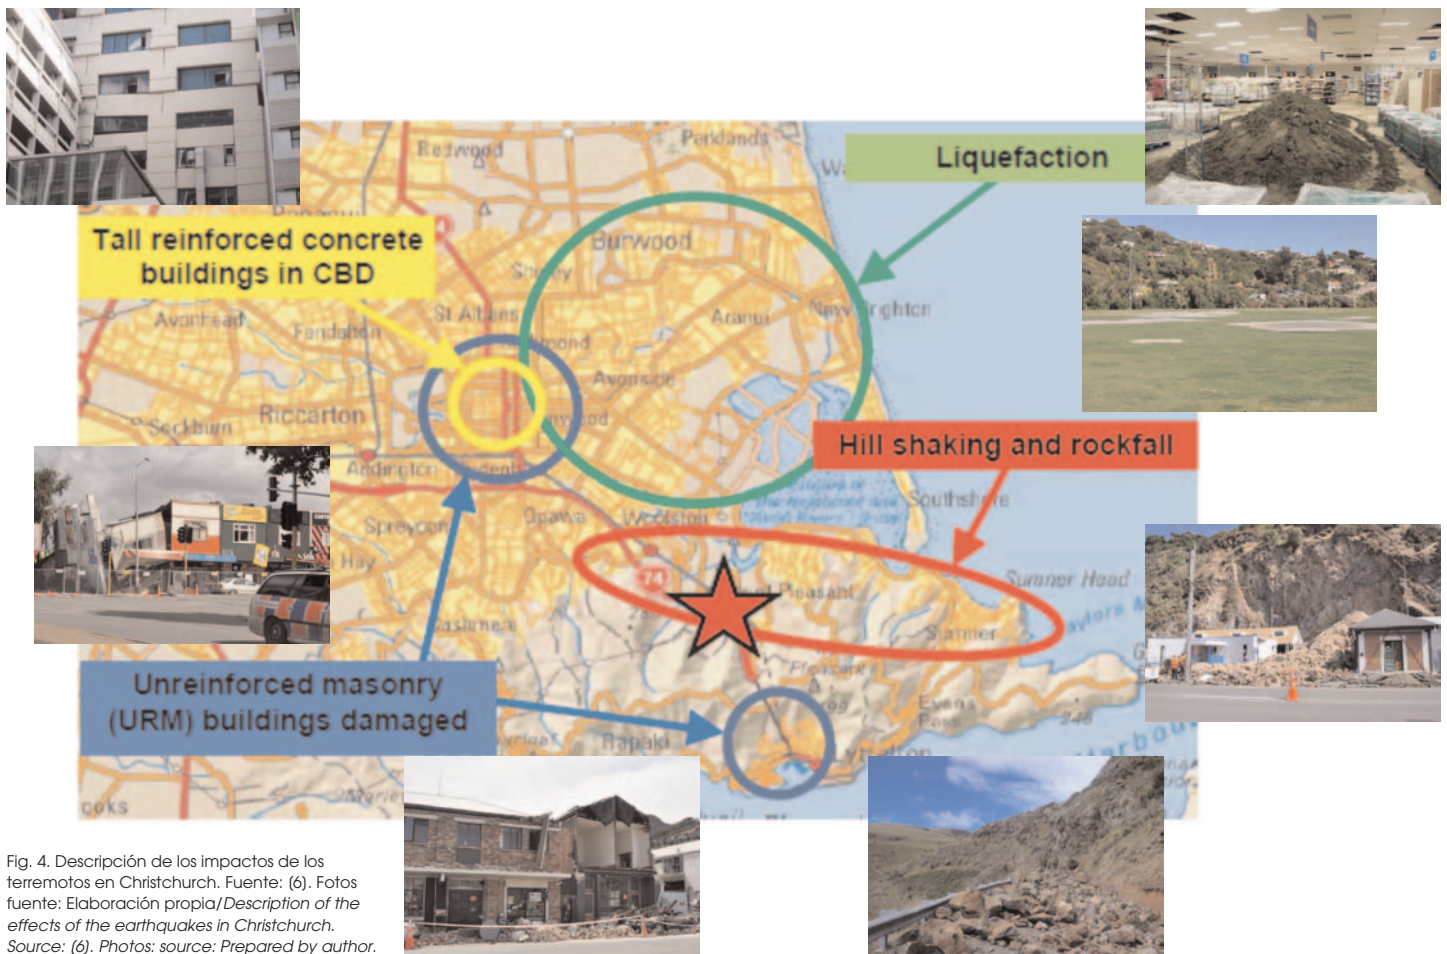
Fig. 4. Descripción de los impactos de los terremotos en Christchurch. Fuente: (6). Fotos fuente: Elaboración propia/Description of the effects of the earthquakes in Christchurch. Source: (6). Photos: source: Prepared by author.

Además de resultar con la muerte de 182 personas, provocó el daño y colapso de edificios de mampostería no reforzada (URM), el colapso de dos edificios de varias plantas en el centro de la ciudad, así como la licuefacción generalizado en toda la zona urbana con la afección a viviendas y propiedades comerciales como se muestra en la figura 4.

The event resulted in 182 fatalities and led to the damage and collapse of unreinforced masonry buildings (URM), the collapse of two multi-storey buildings in the city centre and widespread liquefaction affecting residential and commercial properties as may be seen in Fig. 4.

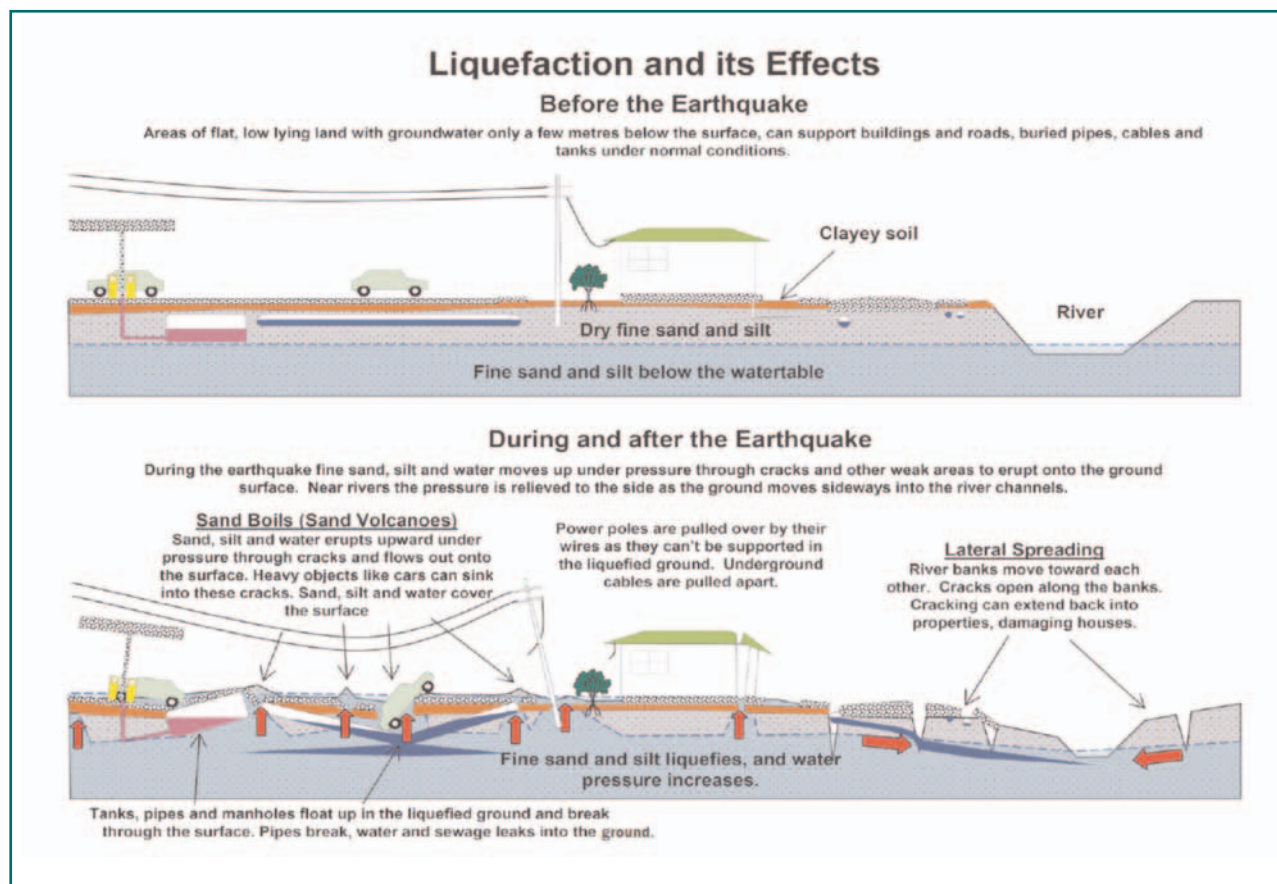
Fig. 6. Proceso de licuefacción antes y después del terremoto. Fuente (11)/ Liquefaction process before and after the earthquake. Source (11).
