La rehabilitación de la ciudad más antigua del mundo: la Ciudadela de Erbil (Irak)

Resumen

INES Ingenieros ha desarrollado una serie de estudios para la UNESCO relacionados con la conservación y restauración de la Ciudadela de Erbil, IRAK. Los ocho grupos edificatorios analizados representan en su conjunto a las diferentes tipologías edificatorias y problemáticas de este conjunto monumental propuesto para integrar la lista de Patrimonio Mundial.

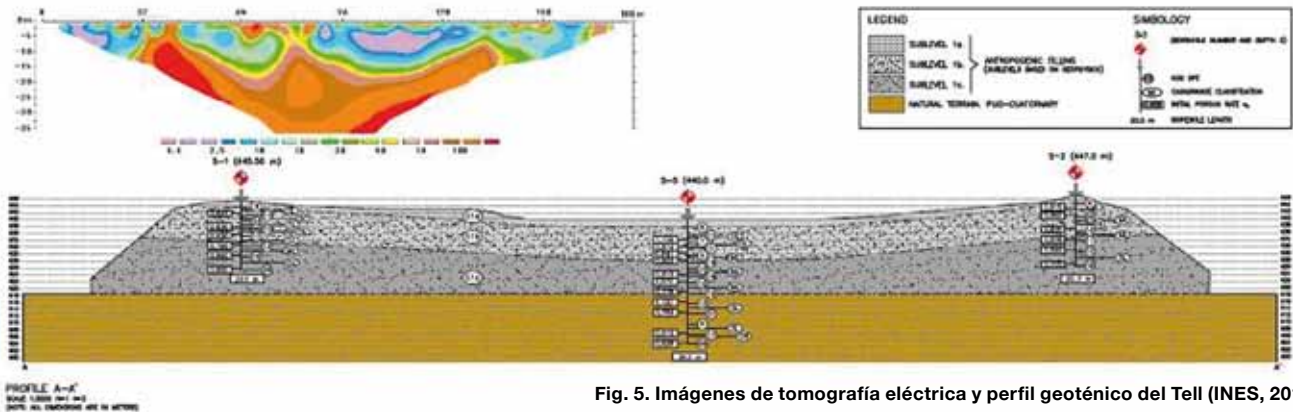
Fig. 5. Imágenes de tomografía eléctrica y perfil geotécnico del Tell (INES, 2012)

nes y dispuestas sobre un estrato de prestaciones mínimas y potencialmente colapsable. Estas deficientes condiciones de cimentación habían derivado en la aparición de grandes grietas de compatibilidad en todos los muros por asientos diferenciales y que eran comunes a todos los edificios de la ciudadela.

El problema a la hora de plantear soluciones viables para corregir los daños detectados, residía en que no era posible proyectar recalces o mejoras del terreno debido al el tipo de construcción a recalzar, a la longitud que supondría el recalce (debía a travesar todo el Tell) y al daño arqueológico que se podía derivar. Por todo ello, se decidió convivir con estos condicionantes, por lo que se estimaron los asientos máximos bajo cargas verticales y se limitó el peso y altura de las construcciones, se ataron y monolitizaron las cimentaciones, se le añadió ductilidad a las estructuras (ver epígrafe siguiente) y se prescribieron medidas específicas, por edificación, orientadas a evitar la entrada de agua en el terreno; prohibiéndose los pozos de saneamiento y canalizando las aguas de escorrentía en superficie (Fig. 5).

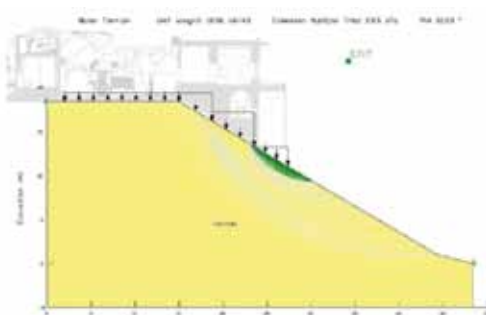
Fig. 6. Análisis de la estabilidad del talud y fotografía del estado del edificio (INES, 2012)

- *El problema de las edificaciones en el perímetro del Tell.* Como ya se ha adelantado, los taludes que conforman el perímetro del Tell se encontraban en equilibrio estricto. Los diferentes análisis llevados a cabo, avisaban de coeficientes de seguridad en el entorno de 1 para deslizamientos generales.

Esta nueva configuración de carga alteraba el ya precario equilibrio del talud, ha generado nuevos deslizamientos su-

perficiales en la zona de carga directa y ha disminuido más aún, si cabe, la seguridad de los deslizamientos generales. En la figura 6 se muestran algunos de los análisis realizados. En ella se puede ver la aparición de deslizamiento locales que han generado la separación de los cuerpos delanteros de estos edificios, aspecto que se pudo corroborar durante la inspección de estos edificios.
