# El hundimiento del puente de la carretera M-527 sobre el río Guadarrama

**Javier Parrondo**

## Resumen

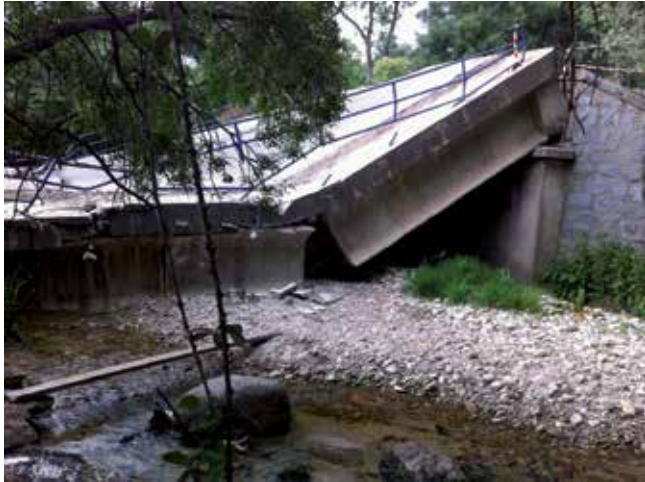
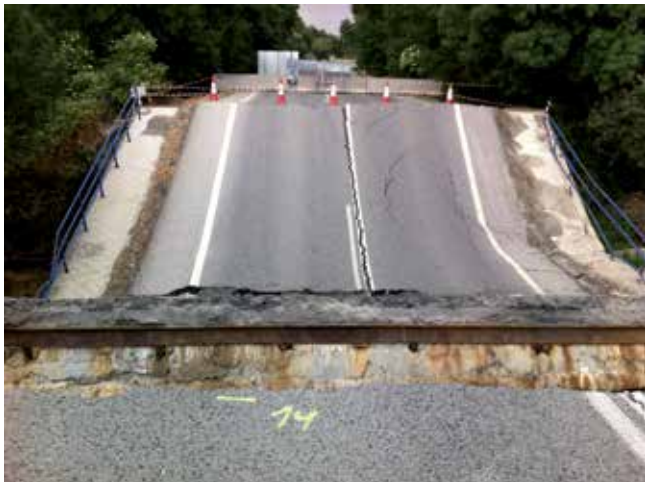
Fig. 1. El puente colapsado, el 5 de junio de 2015

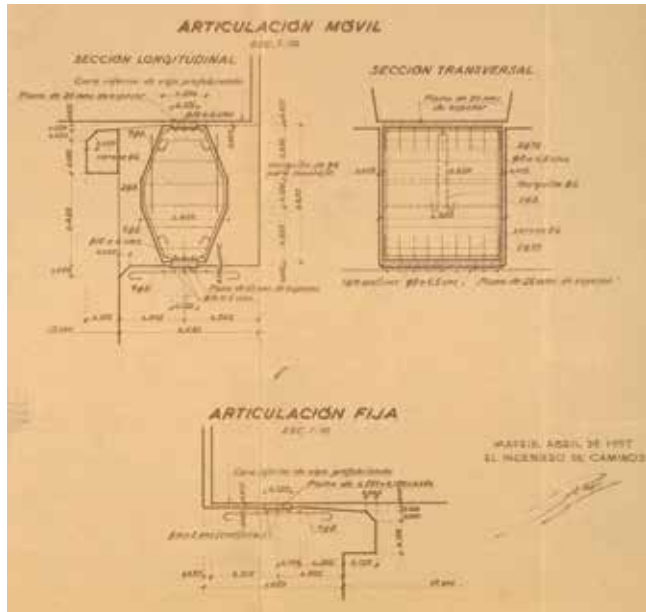
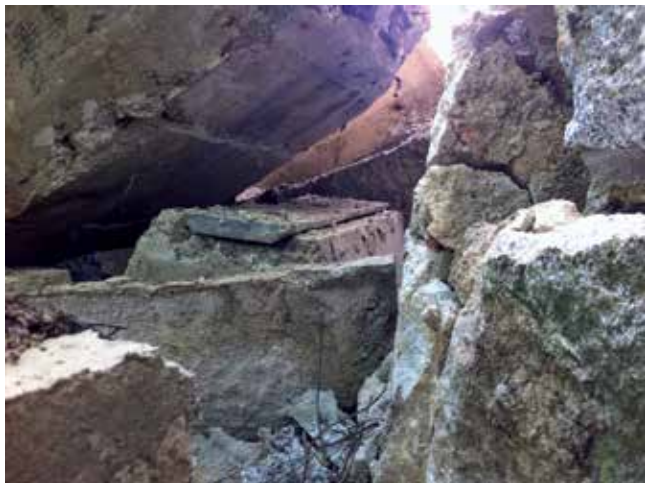
Fig. 8. Detalle de los apoyos móviles, según el proyecto [4] y parte superior de uno de los péndulos de apoyo, tras la caída

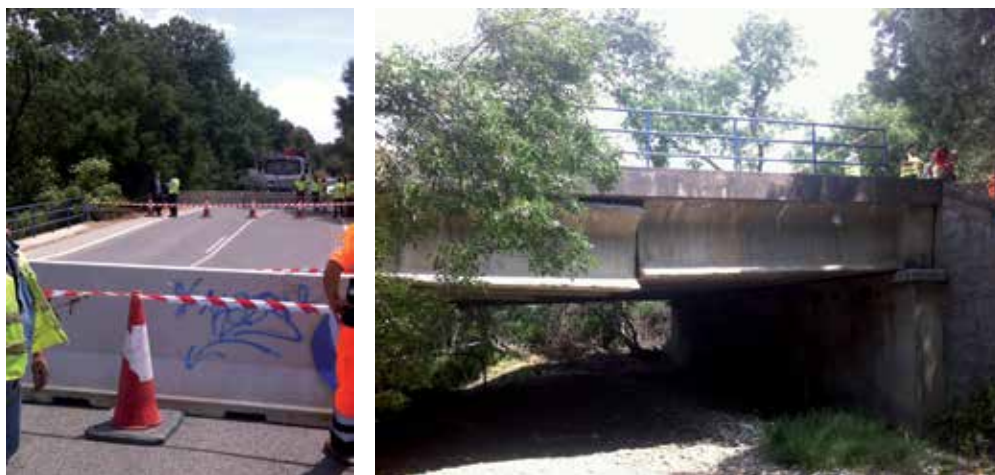
**Fig. 10. El puente, ya cortado al tráfico y poco antes de desplomarse (29 de mayo a las 13.00 horas)**

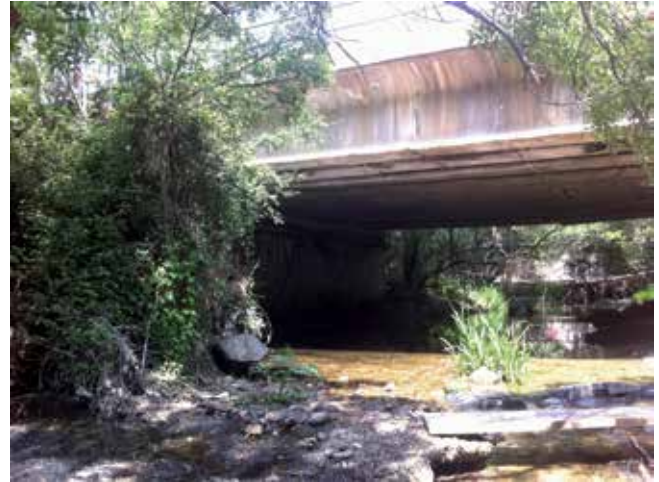
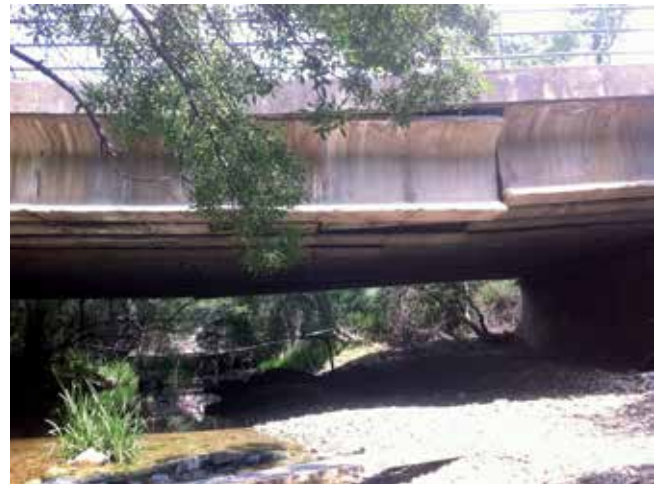
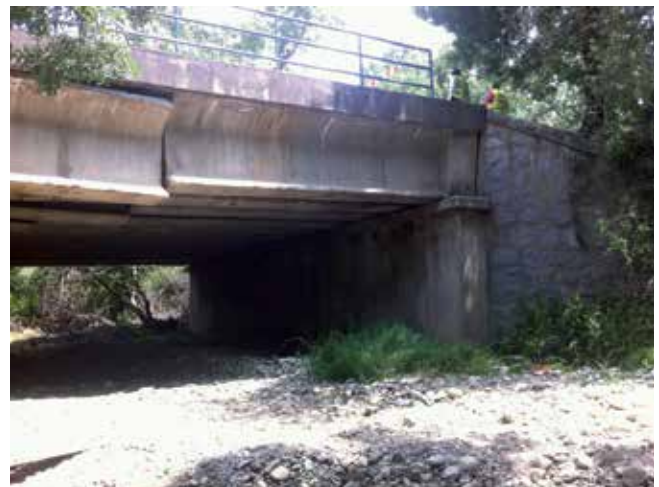
**Fig. 11. El puente colapsado, minutos antes de desplomarse**

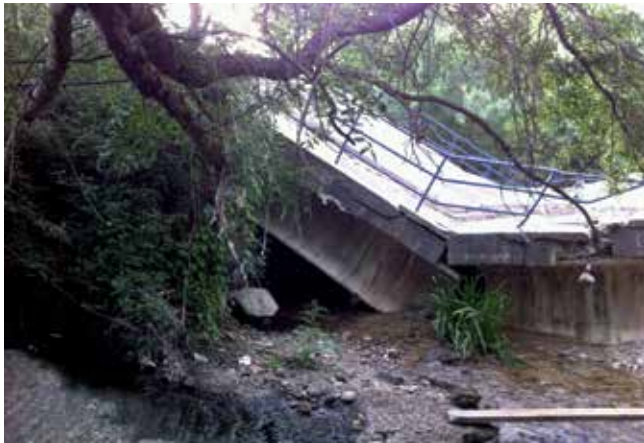
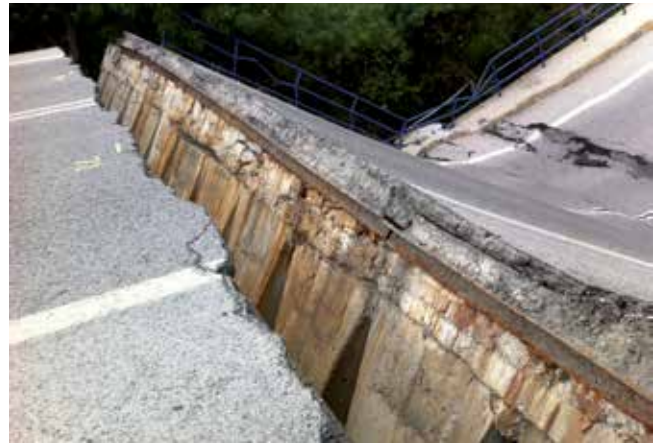
Fig. 12. El puente, el 5 de junio de 2015

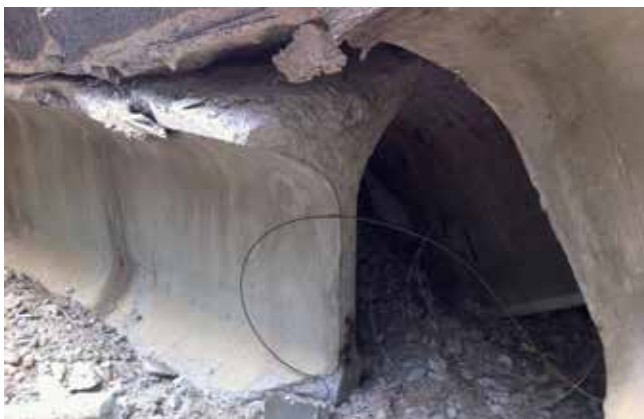
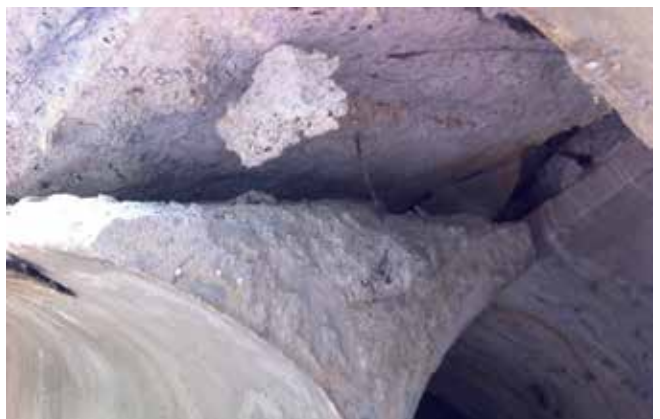
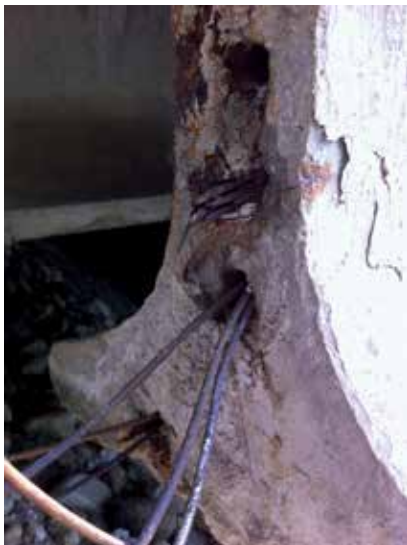
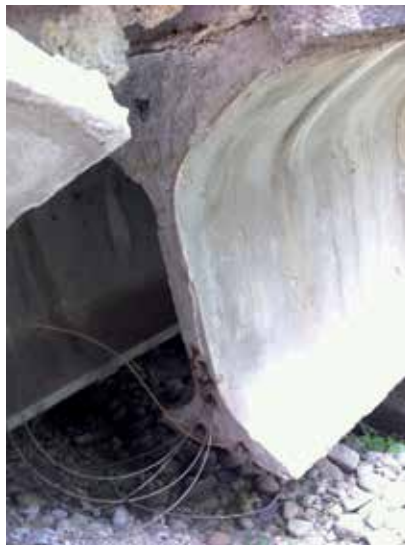
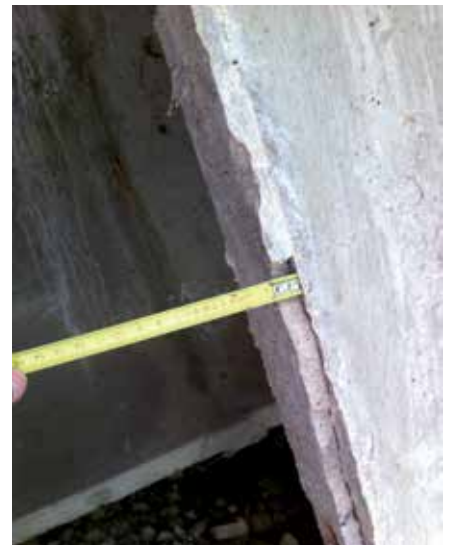
La viga de borde había sido, sin duda, la primera en colapsar; su rotura era evidente desde el primer momento en que se cortó la carretera.

Esta rotura se había producido por un fallo a flexión, debido al agotamiento de la armadura de tracción. La mayoría de los alambres de pretensado estaban rotos y los que no, habían sufrido deformaciones plásticas importantes.

Al perder la viga su continuidad, se había producido también lo que parece una rotura local por rasante en la conexión de la viga con la losa de compresión, aparentemente por mera incompatibilidad de deformaciones entre la viga partida y la losa que aún mantenía su continuidad. La rotura se había propagado horizontalmente, por la superficie de área mínima, a través del hormigón monolítico de la losa, y no por la interfaz entre viga y losa. La curiosa junta entre el hormigón de la dovela prefabricada y el hormigón de la losa vertido “in situ” que comentamos en el punto 1 se había comportado perfectamente (fig. 13).

La corrosión de la armadura principal era muy evidente en esta viga de borde. Muchos de los alambres estaban completamente seccionados desde hacía tiempo.

Fig. 13. La rotura de la viga de borde: detalles del modo de rotura, la corrosión de los alambres y la junta de 14 mm de mortero de “supercemento”

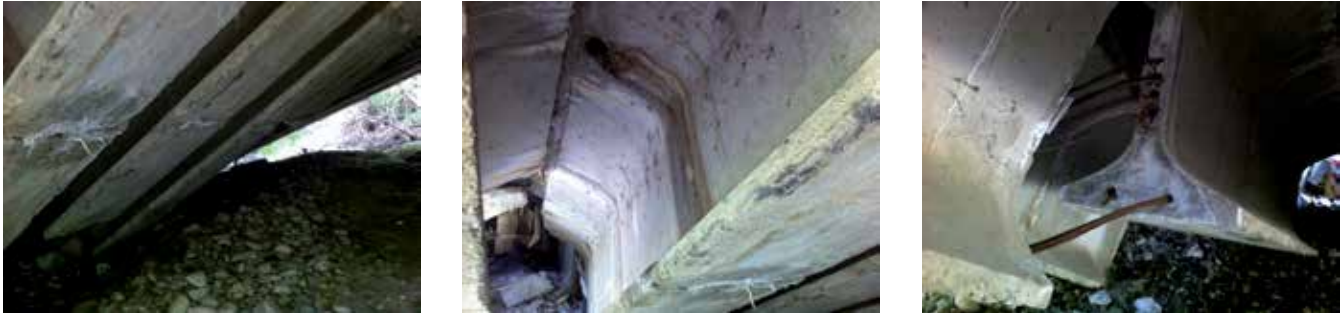
La carbonatación de ese material era evidente, sobre todo en la cara inferior de la junta, donde se acumulaban los depósitos de carbonato cálcico (fig. 14). Además de la porosidad, lo que

Fig. 14. Vigas interiores: carbonatación en las juntas y corrosión en los alambres

ha debido de acelerar el fenómeno es la apertura de la junta al producirse la descompresión de la fibra inferior, ya que los depósitos eran mayores hacia el centro del vano. Esta apertura de la interfaz entre el material de la junta y la dovela, no se cierra al volverse a comprimir la fibra, como puede hacerlo una fisura en una pieza monolítica de hormigón.

Los alambres de las vigas interiores que se encontraban a la vista presentaban corrosión generalizada, pero superficial, que no parecía haber provocado pérdidas de sección.

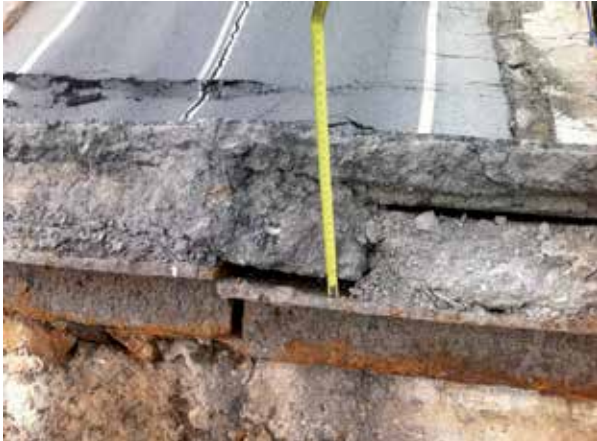
Fig. 18. El espesor de pavimento llegaba a superar los 25 cm

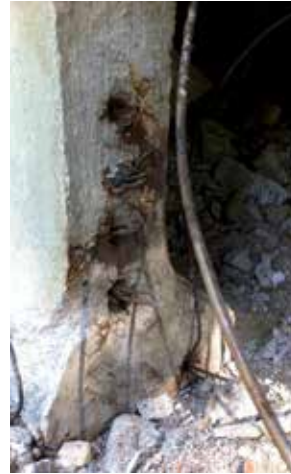
En la inspección inicial del puente, tras la caída, se podía observar que la corrosión de la armadura principal era muy evidente en las vigas de borde. Muchos de los alambres estaban, incluso, completamente seccionados desde hacía tiempo (fig. 19). Sin embargo, en las vigas interiores este tipo de roturas no se veían.

Tras la demolición, se pudo comprobar que, efectivamente, en las vigas más interiores la corrosión apenas había progresado. Alrededor de un 20 % de los alambres extraídos de estas vigas podía presentar signos de corrosión, pero ésta era relativamente superficial. En los alambres seccionados que estaban corroídos, la rotura se había producido por acción mecánica (fig. 16).

Fig. 19. La corrosión había seccionado una gran parte de los alambres de la viga de borde, pero en las vigas interiores apenas había señales de corrosión

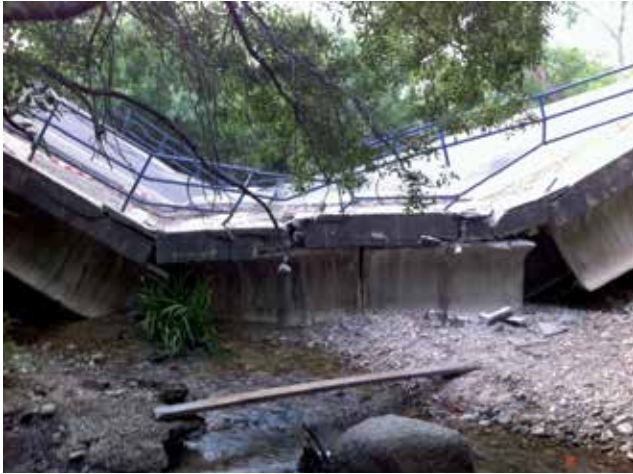
También refuerza esta hipótesis el hecho de que la rotura del puente, como se puede ver en las fotos anteriores y posteriores a la caída, presentaba una evidente simetría axial (fig. 21).

**Fig. 21. Las roturas de las vigas tenían una configuración antisimétrica respecto al eje del tablero**

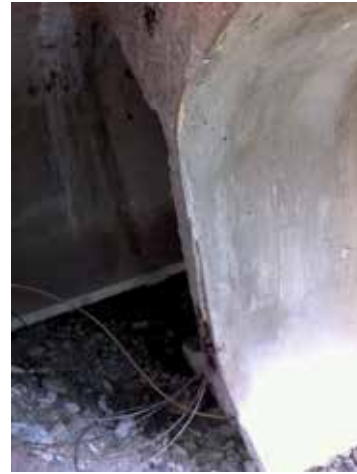
carga crítica que lo ha producido. Donde sí ha tenido una influencia decisiva es en la corrosión de las armaduras activas; y no tanto la tipología como los defectos de fabricación que dicha tipología arrastraba en sus inicios, fundamentalmente la deficiente inyección de los conductos de pretensado y la mala ejecución de las juntas (fig. 22).

**Fig. 22. La mala ejecución de las juntas y la deficiente inyección de las vainas precipitaron la corrosión de los alambres**

evidente. Si además el material de relleno de las juntas es de mala calidad y está mal compactado, y el de las vainas casi no existe, como era el caso, la acción del agua va a resultar demoledora para las armaduras, como así ha sido.

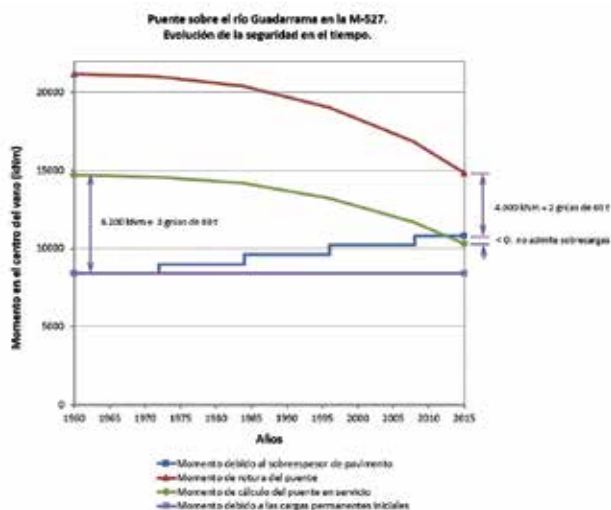
En 2015 el puente podría haber perdido hasta un 30 % de su capacidad resistente, debido a la corrosión de su armadura activa. Eso implica que la capacidad para soportar cargas exteriores se había reducido en un 70 %. Los sucesivos

Fig. 23. Envejecimiento del puente y reserva resistente ante sobrecargas

reafirmados del tablero (línea azul) se habían comido más del 30 % restante, con lo que a fecha de 2015 el puente se debería haber cerrado al tráfico, porque no admitía sobrecarga alguna en las condiciones de seguridad que prescribe la normativa.
