## Muelle de hormigón armado sobre pilotes en la bahía de Santoña

Antonio GARELLY  
Ingeniero de Caminos

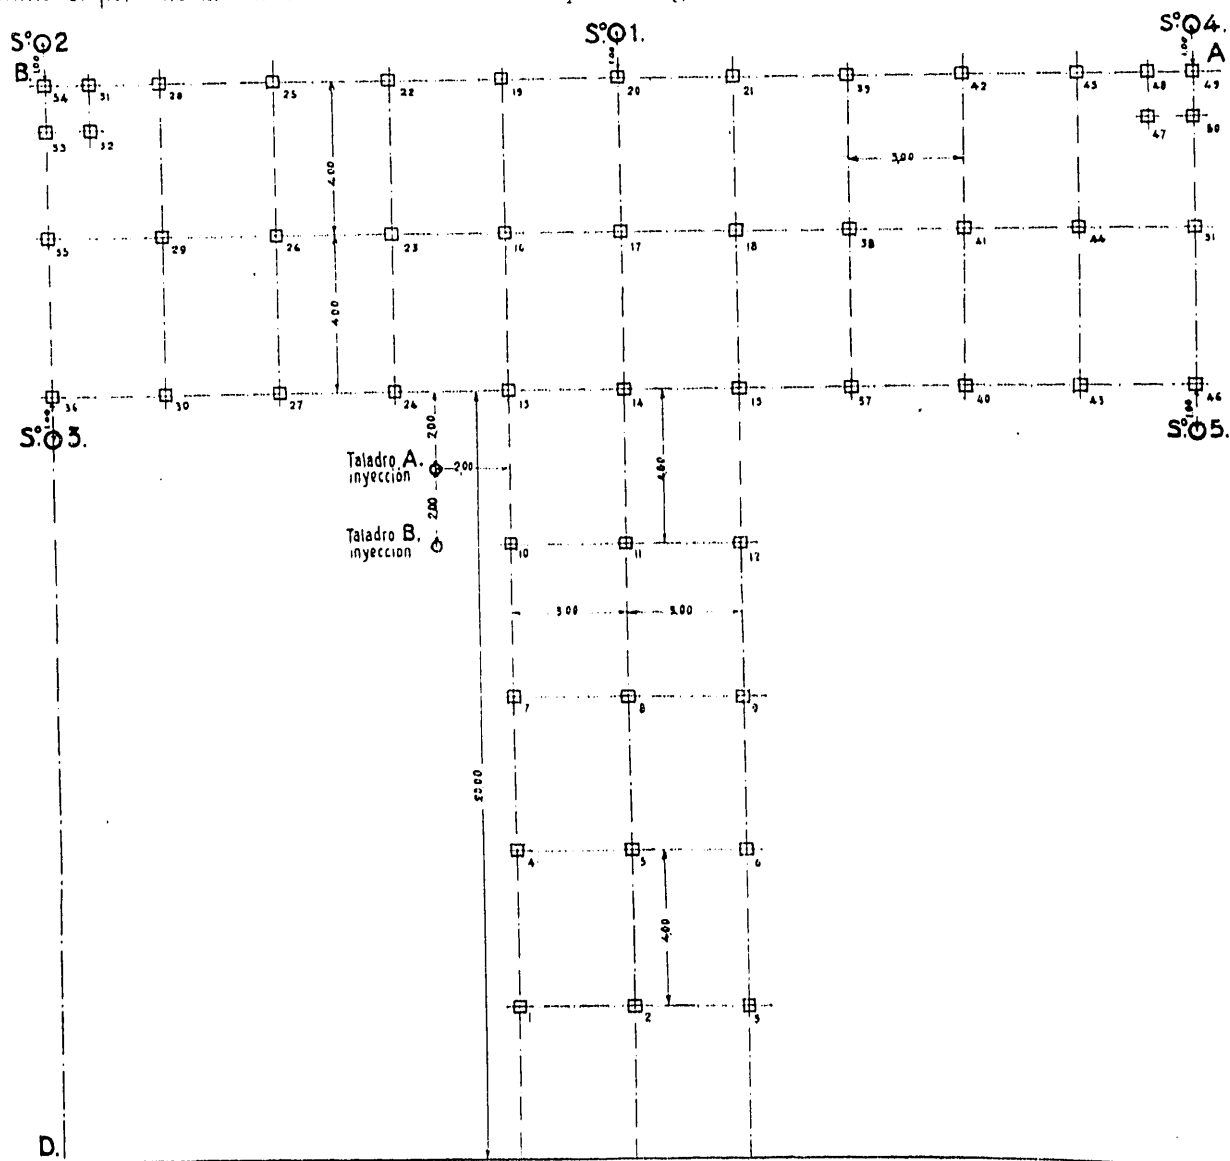
La que nos ocupa, y que es objeto de estas líneas, se reduce a la construcción de un muelle saliente en forma de 'T', cuya planta, frente y sección se exponen en la figura 1.

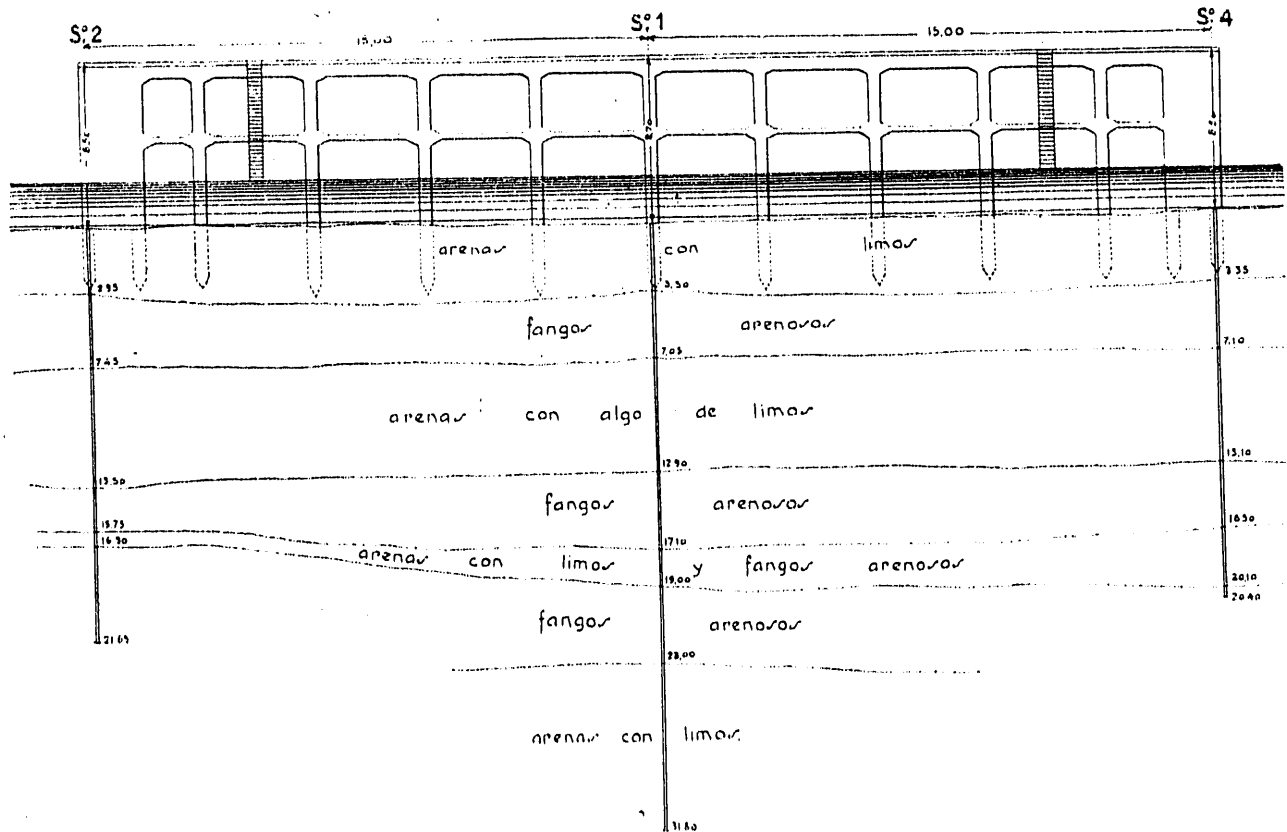
Corte geológico por AB. Escalas: horizontales, 1:200; verticales, 1:400

penetración tan repentina nos hacía suponer que debajo de la capa de arena se encontraba otra de fango, a la que sin duda no se llegó con la hincia por

Realizado este trabajo bajo la inmediata dirección de nuestro compañero D. Angel García Vedoya y el ayudante D. Leopoldo López, pertenecientes a esa Jefatura, quedó confirmada nuestra suposición de la existencia de una capa de fangos, y en la figura 1 se ve claramente la naturaleza del terreno, en los dos cortes geológicos.

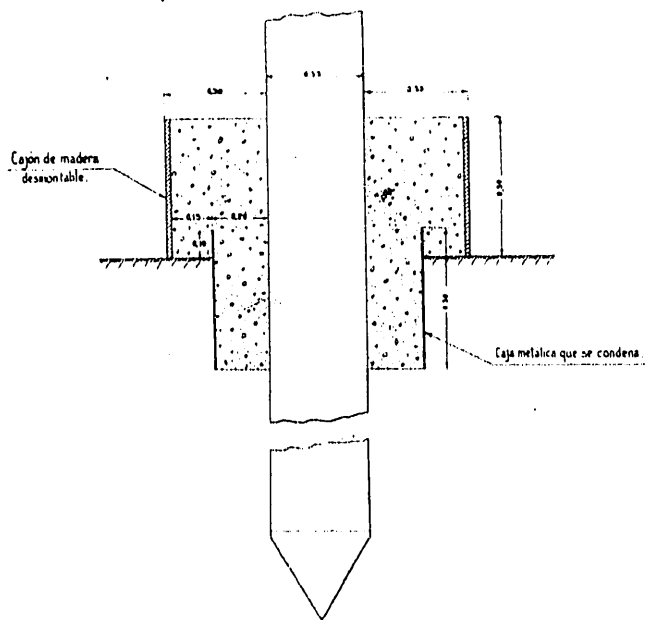
Ensanchamiento de la cabeza del pilote para impedir su ulterior penetración

Consistía la solución en proporcionar un ensanchamiento al pilote para impedir su penetración en el terreno y conseguir un resultado parecido al obtenido con la solución ideada por nuestro compañero el ingeniero subdirector de la Junta de Obras del puerto, D. Aníbal González de Riancho, construyendo los pilotes con un ensanchamiento en forma de peonza, a un metro, aproximadamente, de su extre-

Para ello empezamos por demoler el hormigón de la parte superficial del pilote hasta dejar la armadura al descubierto en una longitud de 90 cm. De esta longitud, la mitad, aproximadamente, correspondía a la parte hincada, y a la que previamente se había quitado por el buzo la arena que la rodeaba, en extensión de un metro cuadrado. Seguidamente se zunchaba toda esa zona del pilote que había sido descarnada, con redondo de 5 mm y paso de 5 cm. A continuación se hincaba en la arena, alrededor del pilote, un cajón de chapa metálica de 3 milímetros, que se bajaba a los buzos en dos trozos, para que ellos le colocaran los tornillos de unión, una vez abrazado el pilote; este cajón, de 0,50 de altura y  $0,75 \times 0,75$  de sección, se hincaba en el terreno, a una profundidad de 40 centímetros. Realizada esta operación, se extraía la arena del interior que se había corrido después de la operación del zunchado del pilote, y quedaba preparado el encofrado de esta primera parte, la que se ejecutaba por grupos de cinco pilotes.

A continuación se disponían por los buzos unos cajones de madera de 1,05 m de lado y altura de 50 centímetros, los que llevaban unos juegos de cierre de mariposa, para su más fácil manejo. Colocados estos cajones, se procedía a bajar el hormigón en cajas de compuerta de fondo, de una anchura de 15 cm para la zona inferior y de 25 para la zona afectada por el molde de madera. El hormigón se fabricaba a base de 350 kg de cemento puzolánico, 900 litros de gravilla y 450 litros de arena con los tres tipos de granos.

Esta operación del hormigonado se realizaba con sumo cuidado por los buzos, una hora y media antes de las pleas y bajas, con el fin de que la corriente de marea no deslavase el hormigón. A los cinco días de realizada esta operación se procedía a quitar los moldes de madera para su utilización en sucesivos ensanchamientos, dándose por terminada la operación.

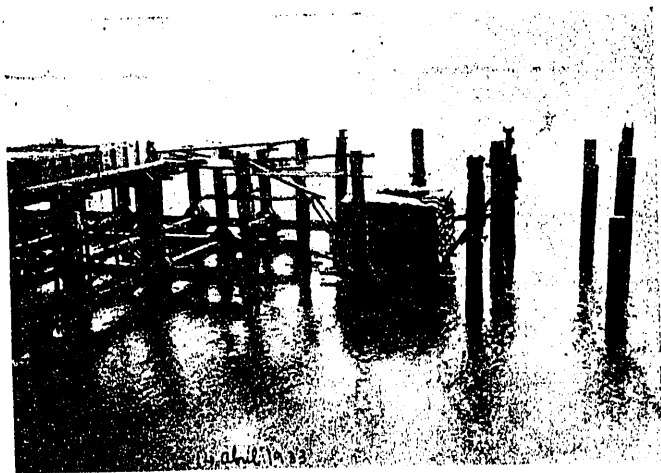
Situación de la obra en abril de 1933

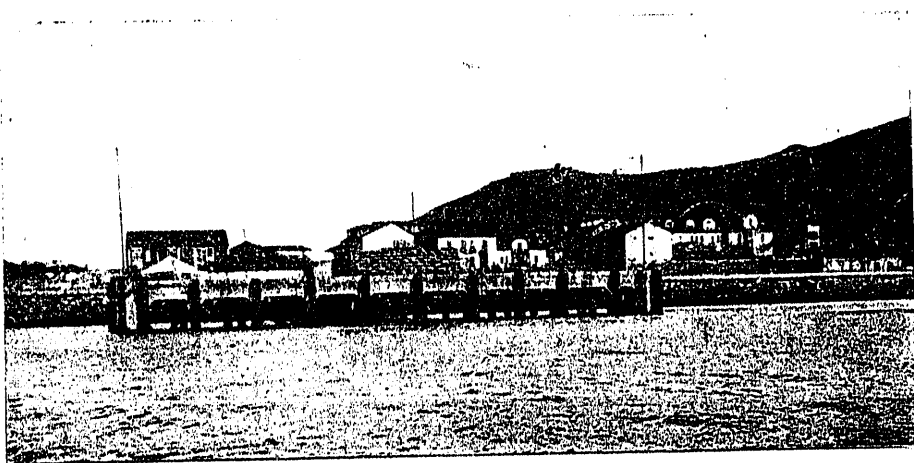
El muelle, visto por el frente

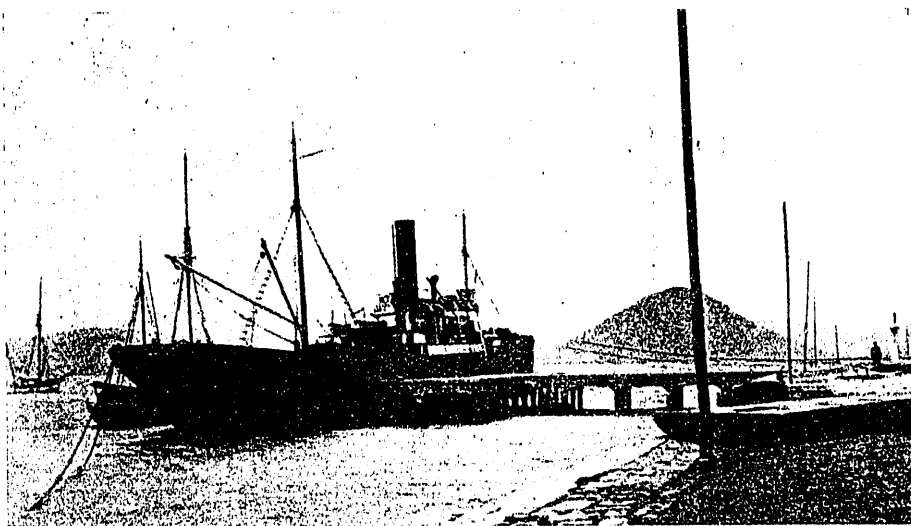
Vista lateral del muelle
