# UNA OPERACION QUIRURGICA A UN EDIFICIO DE MADRID

Por ENRIQUE CEBRIÁN, Ingeniero de Caminos.

Se refiere el título que antecede a la obra de reforma del edificio de la Central del Banco Español de Crédito, en Madrid, en la esquina de las calles de Alcalá y Sevilla, actualmente en curso de ejecución.

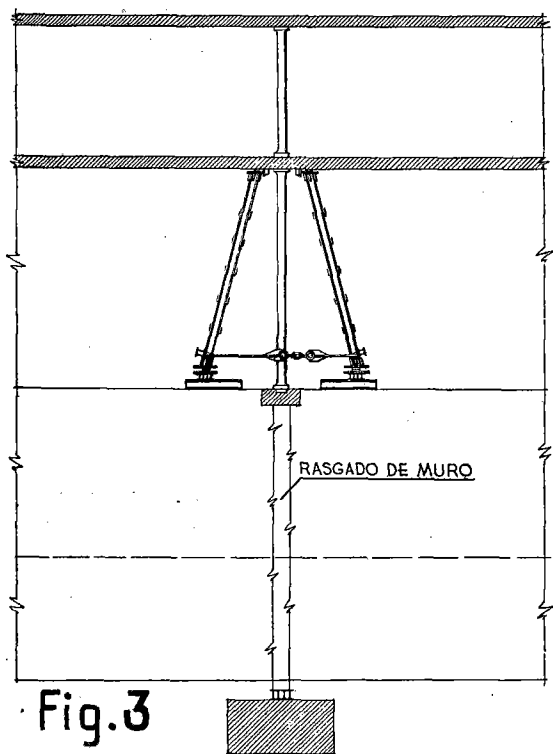
Fig. 3

Se proyectó un apeo de jabalcones con un tirante provisto de tensores, que tenía por principal objeto alejar las cargas del eje de la columna a sustituir, ya que al tener que arrancar el soporte nuevo, de piso de segundo sótano, había que rasgar el muro de apoyo de los apeos en una altura de 8,70 m. (fig. 3.<sup>a</sup>).

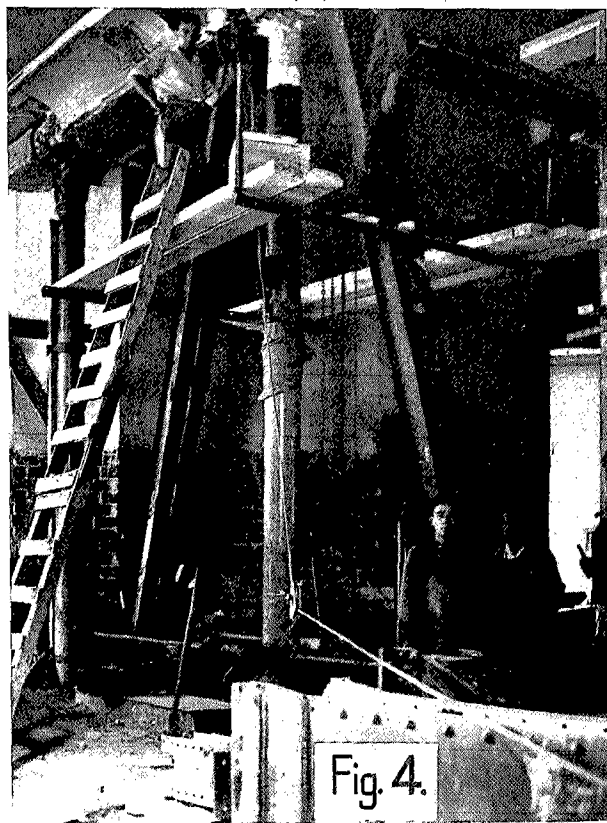
Fig. 4.

Las tres fases de la operación de sustitución se aprecian en las tres fotografías (figs. 4.<sup>a</sup>, 5.<sup>a</sup> y 6.<sup>a</sup>), y el sistema de apeo construido, en la figura 7.<sup>a</sup>.

Para la operación se puso en la unión de la carrera existente con la columna de fundición un testigo de yeso y se fueron apretando los dos tensores por igual hasta que el testigo acusó una pequeña fisura, indicio de haber pasado toda la carga al apeo. Los rozamientos, en cuanto el apeo comenzó a entrar en carga, eran tan fuertes que no se vencían con los tensores, hasta el punto que se llegó a deformar uno de los dos emparrillados transversales de apoyo de los jabalcones, que estaba constituido por 4  $\perp$ , número 20, soldadas, formando paquete. Hubo necesidad de dar a estos emparrillados rigidez en el plano de la carrera, y en las fotografías se ven las piezas soldadas con que se consiguió este efecto. En vista de ello, después de apretar los tensores, se obligaba al conjunto con varios golpes de maza en la parte baja de los jabalcones, aflojándose de nuevo los tensores, y así, alternativamente, se llegó a poner en la carga deseada todo el conjunto. Se siguió tensando

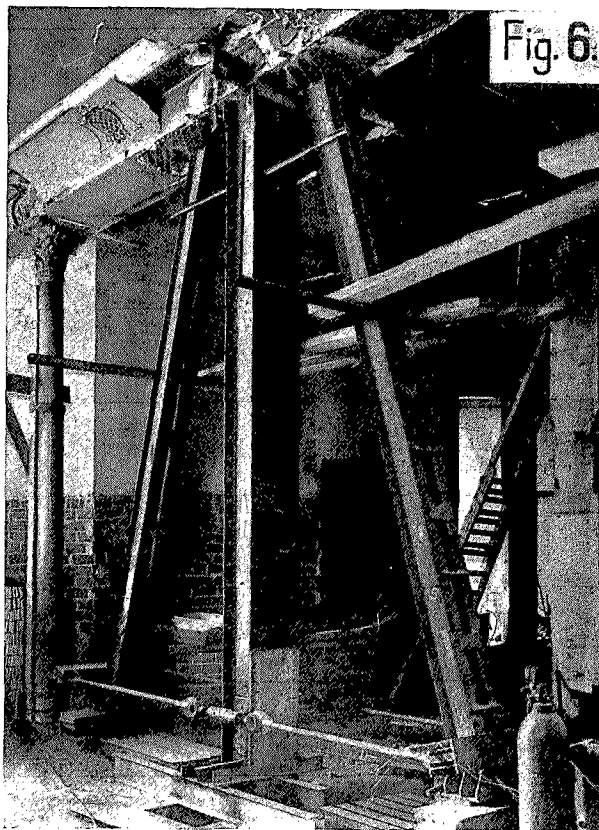
Fig. 6.

después hasta dar una ligerísima contraflecha a la carrera, con objeto de que, al aflojar los tensores, después de colocado el soporte nuevo y pasar a éste toda la carga, no se acusaran grietas en los muros de las plantas superiores por acortamiento del soporte, lo que se consiguió, efectivamente. El soporte nuevo se colocó en tres tramos, unidos luego con soldadura eléctrica (uno de los empalmes se ve en la fig. 6.<sup>a</sup>), y antes de soldar la carrera a la cabeza del mismo, se acuñó con una chapa metida a golpe de maza. Una vez terminadas las soldaduras, se procedió a cargar el soporte nuevo, paulatinamente, y después a hormigonar lo rasgado en el muro, quedando el soporte cogido con el hormigón. También, y antes de entrar en carga, se arriostró el soporte en cada piso, para evitar efectos de pandeo. En la figura 6.<sup>a</sup> se ve uno de los arriostramientos mencionados.

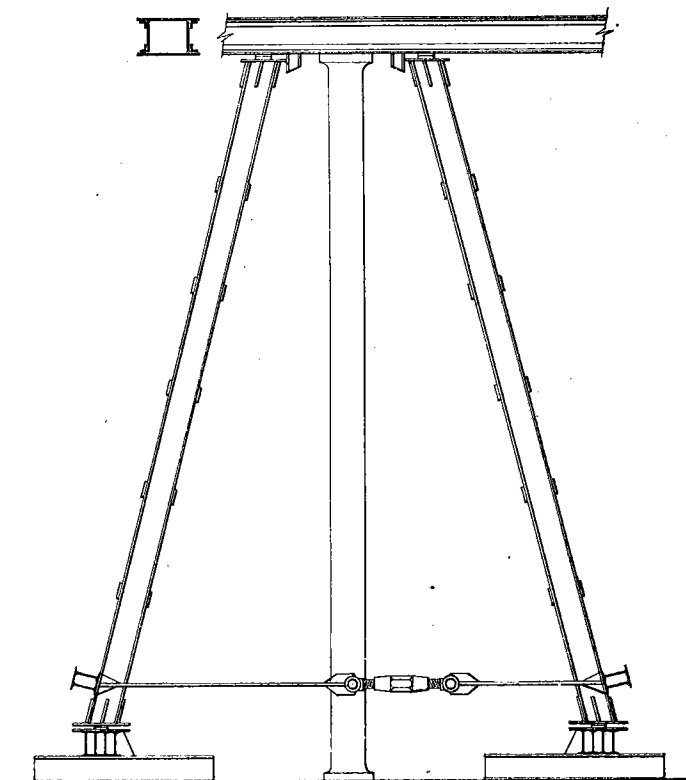
Fig. 7

Como precaución, una vez terminado el tensado de los tirantes, se soldaron a la parte baja de los jabalcones unos trozos de vigueta que apoyaban por el otro extremo de la base de las columnas contiguas, para evitar que, en caso de rotura de los tensores

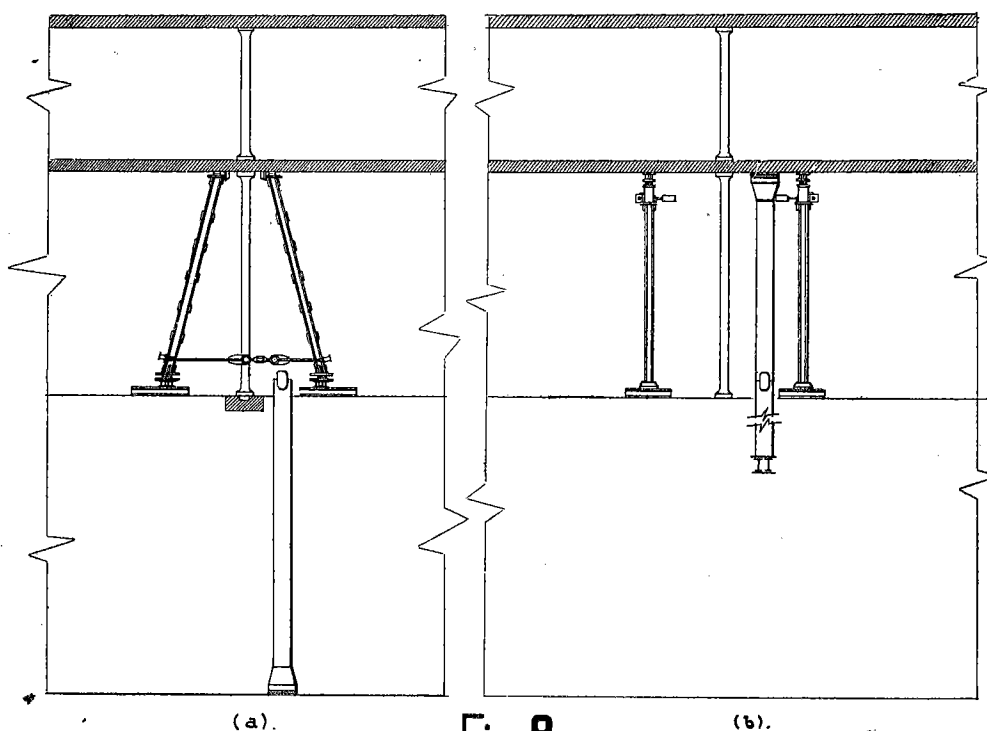
Fig. 8.

Se utilizó el mismo apeo ya construido para el caso anterior, hasta montar todo menos el último tramo del soporte nuevo, tal como se indica en la figura 8.<sup>a</sup>; después, y una vez hormigonados los dos tramos más bajos del soporte citado, se quitó el apeo, y para montar el último tramo se cambió el apeo descrito por otro, consistente en dos pies derechos laminados con dos gatos de 70 Tn. en su parte supe-

rior, que se apretaron para conseguir la ligera contraflecha en la carrera existente, y en el soporte nuevo, al aflojar los gatos, la previa compresión que se dió en el otro caso con los tensores (fig. 8.<sup>a</sup>, b).

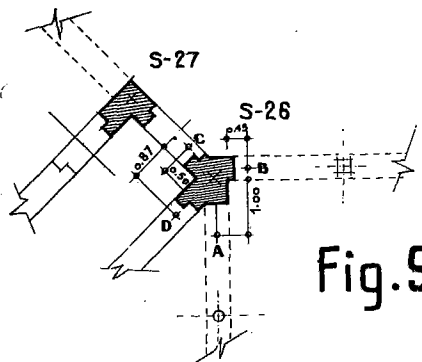
Fig. 9

Sobre el primer macho citado cargaban, además de las partes de piso y muro correspondientes en todas las plantas, cargas concentradas de carreras en planta baja y piso entresuelo, en total se calcularon 124,6 Tn. (no definitivas, sino durante el montaje). La disposición en planta del macho a sustituir se ve en la figura 9.<sup>a</sup>.

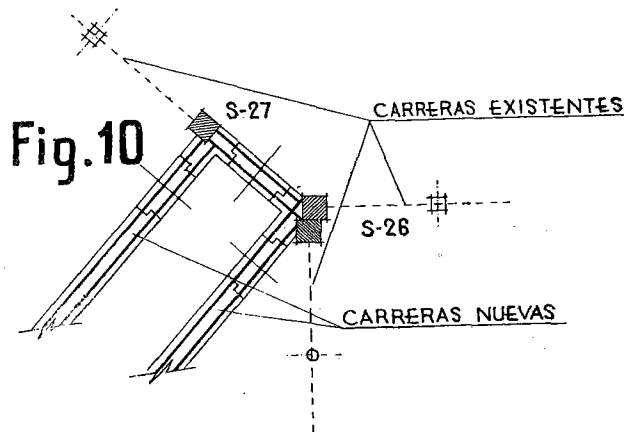
Fig. 10

Se procedió primero a la colocación de las carreras que iban a sostener posteriormente los muros del patio, rozando primero medio muro y recibiendo una de las vigas de la carrera y haciendo después la misma operación con la otra mitad. Las carreras se colocaron a tope, tal como indica la figura 10, soldándose entre sí, de tal modo, que formaran un nudo solidario. Esto se hizo, naturalmente, por partes, rozando y rehaciendo la fábrica de ladrillo para dejar siempre suficiente superficie resistente en la fábrica del macho. Después se colocaron cuatro soportes de apeo (se utilizaron tres de los que se iban a montar en otro lado y uno hecho con  $\overline{\text{I I}}$  PN, núm. 22), que apoyaban en emparrillados sobre fábrica de ladrillo en la planta de sótano (fig. 11) (se apoyó en esta altura porque más abajo había ya muros continuos en subsótano y las cargas se repartían en muchas superficies). Sobre los cuatro soportes de apeo (fig. 9.<sup>a</sup>) A, B, C, D, con cargas calculadas de 37, 26, 34 y 27 toneladas respectivamente, se colocaron cuatro gatos de 70 Tn. con cabezas de transmisión para apretar contra las carreras. Las fotografías (figs. 12 y 13) son muy expresivas, y en ellas se ven desde el interior del patio las nuevas carreras antes mencionadas.

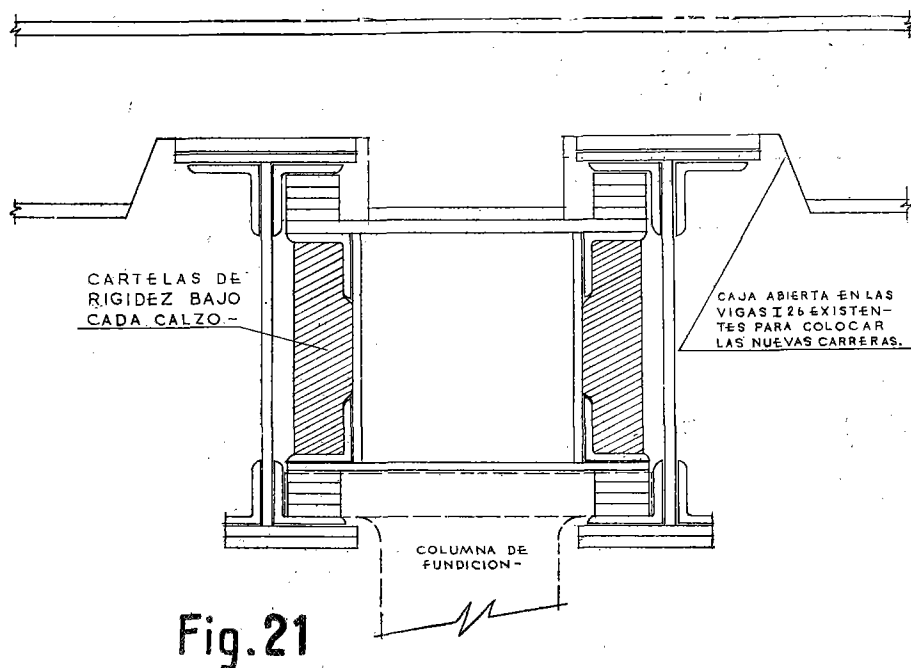
Fig. 21

Ante las grandes dificultades que esto originaba, y más teniendo en cuenta que parte de este montaje era preciso hacerlo en plenas oficinas en turno de noche, y, por tanto, sin poner obstáculos de apeos, etc., se decidió la solución de refuerzo de la figura 21, en que la carrera antigua queda en el interior y las nuevas la abrazan, calzándose entre ellas, para el mejor trabajo en común, a intervalos de 50 cm. y reforzando la carrera antigua con cartelas de rigidez para la transmisión de los esfuerzos. Las carreras nuevas llevan cortado un trozo del ala inferior por exigencias de la decoración. Las escotaduras practicadas en las vigas de piso existentes de **I**, número 26, permiten suprimir totalmente el apeo del piso de encima, pues aunque se las debilita en esta sección, es próximo al apoyo.

Este, como se aprecia, sigue haciéndose como antes sobre la carrera existente. Los soportes nuevos se colocaron antes de quitar las columnas de fundición existentes, con lo que tampoco se necesitó apea la carrera antigua. El apoyo de ésta sobre el soporte nuevo se da mediante un suplemento (fig. 21) de viguetas **I** con dos palastros y convenientemente acunados. Las cabezas de las columnas de fundición que quedan durante el montaje, como indica la figura citada, aprisionadas entre las dos carreras nuevas, después de pasar la carga a los nuevos soportes laminados, se cortan con el arco eléctrico y se quitan.

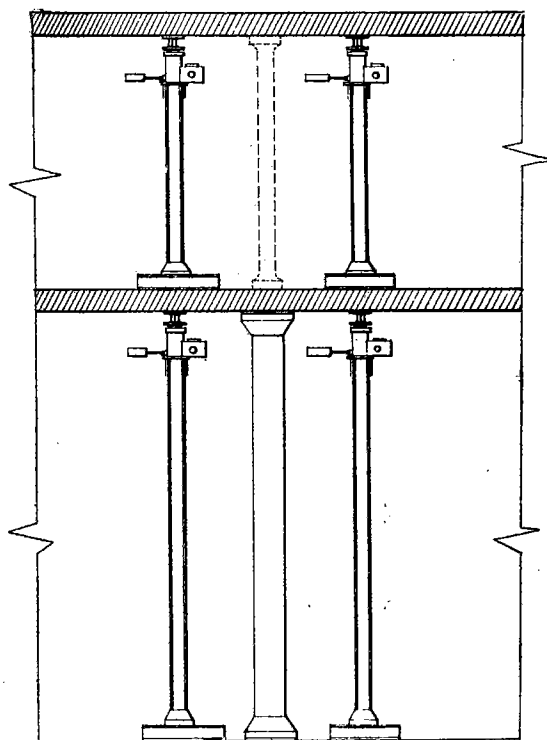
**Fig. 22**

Este problema de montaje de un soporte en sustitución de una columna de fundición se presentó en planta entresuelo, y se ha resuelto con apeos en dos plantas y gatos, tal como indica la figura 22, y se han colocado, como antes se dijo, previamente, las carreras.
