# REVISTA DE OBRAS PÚBLICAS

## ROTURA DE UNA PILA TUBULAR DE LA PASADERA SOBRE EL GUADALQUIVIR DE SEVILLA

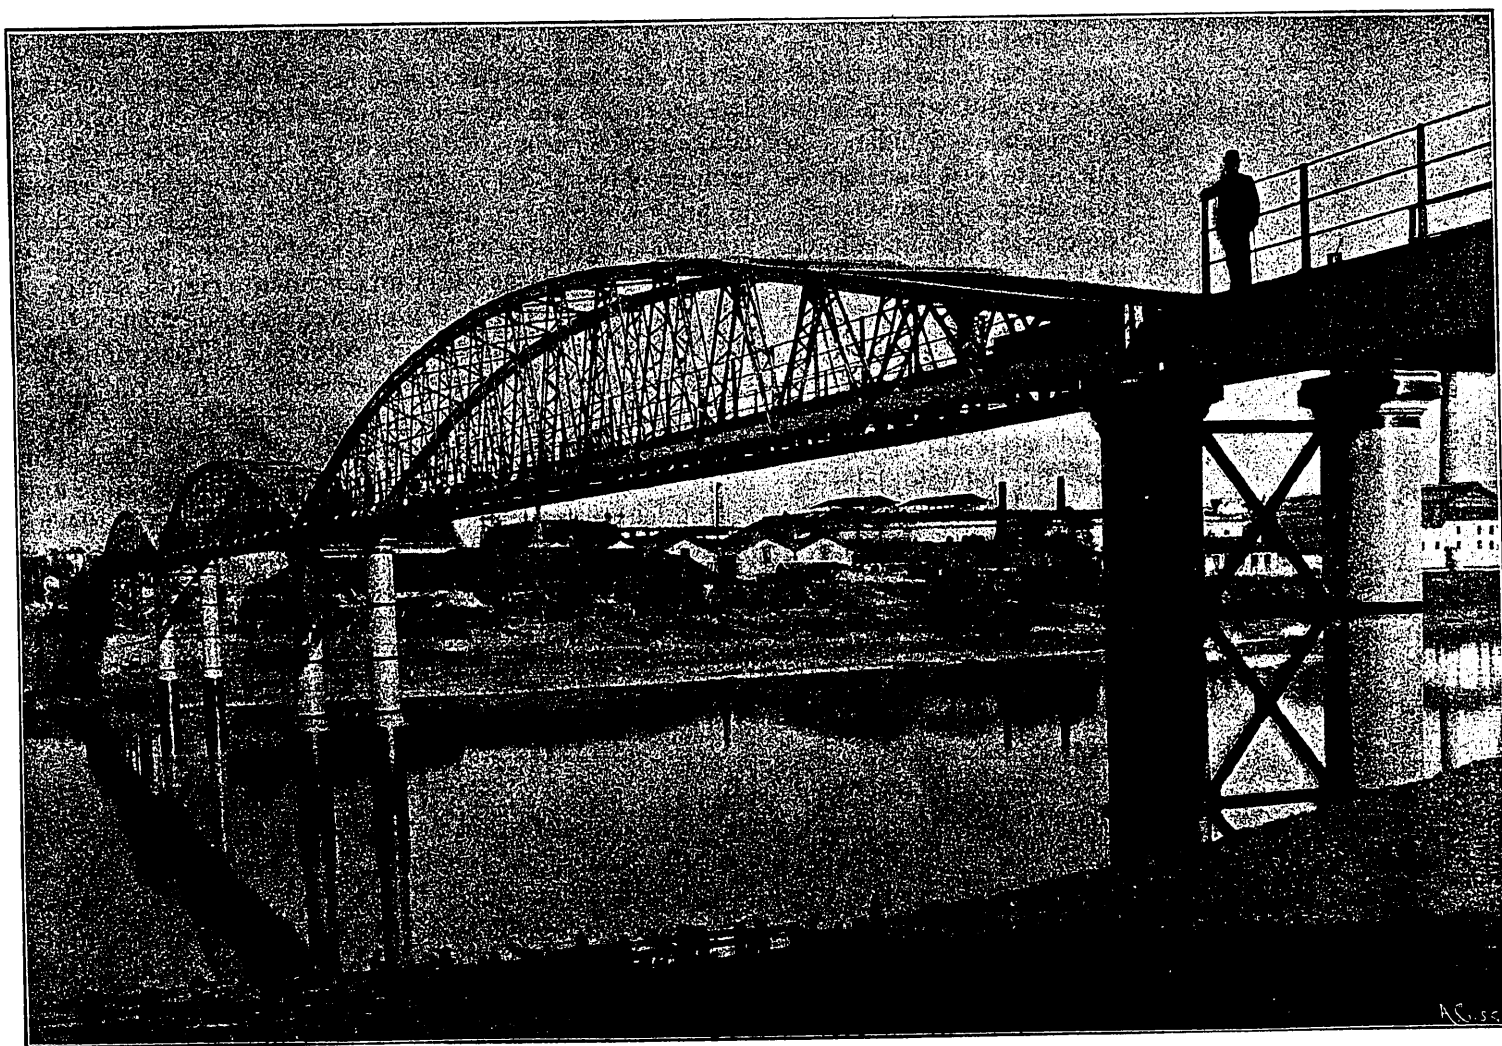
Pasadera sobre el Guadalquivir.—Vista general desde Triana.

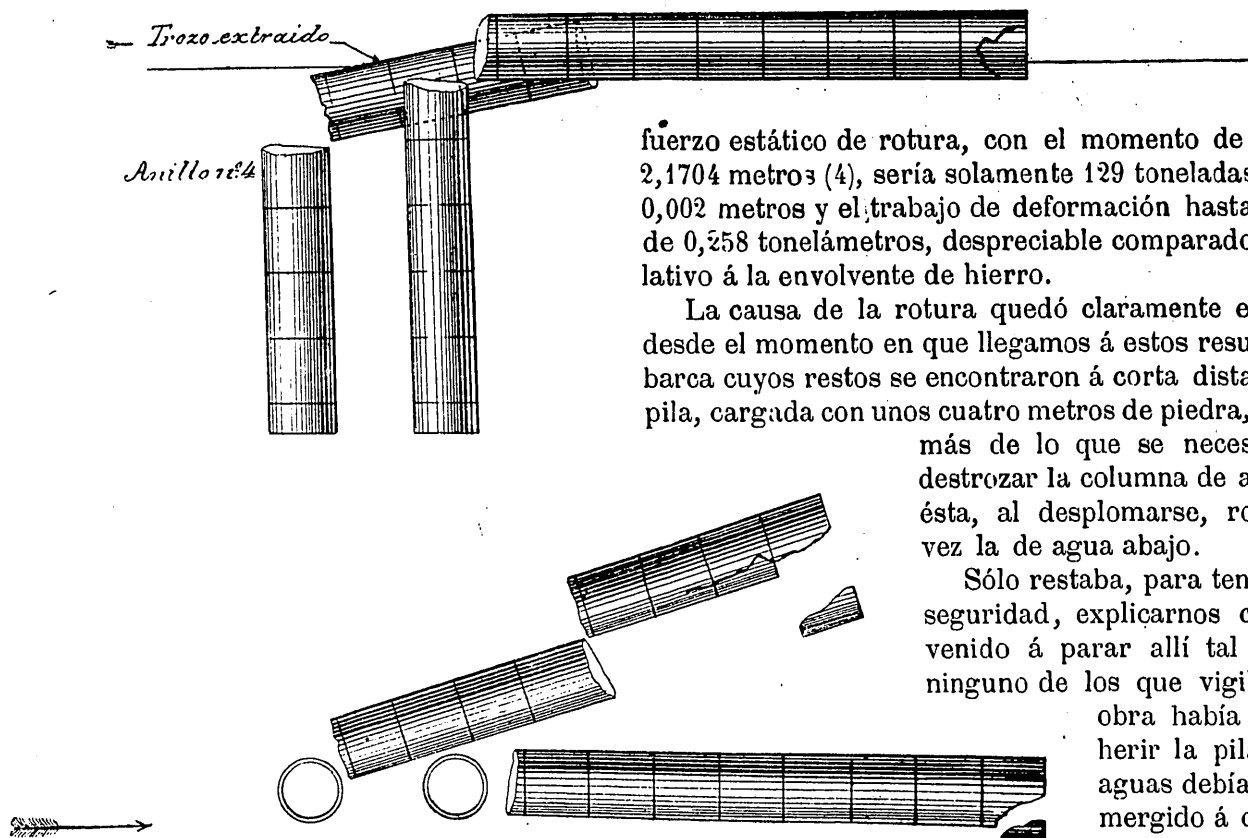
## Pila destruida

Lo imprevisto fué la desaparición de la pila, observada al recobrar las aguas su régimen ordinario de mareas. Reconocido inmediatamente el fondo por un buzo, se encontraron las dos columnas que la componían partidas á un nivel algo más bajo que el del terreno y en la forma que indican las figuras.

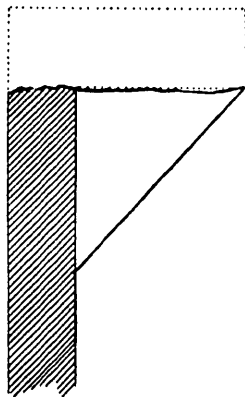
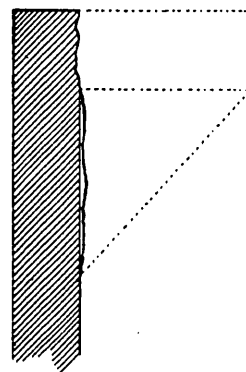
### *Lineas de rotura*

*en el anillo n.º 4*

Cuando, posteriormente, para la reconstrucción de la pila, extrajimos los anillos superiores de los trozos que en el terreno quedaron empotrados, el examen de la fractura en el número 4 manifestó hechos más curiosos todavía. En la parte agua arriba, que trabajó por tracción, la

superficie de rotura separaba en muchos puntos los cartabones de la envolvente cilíndrica (véase el dibujo); en otros, los mismos cartabones del plano inferior de la brida: es decir, que, salvo en contados puntos, lejos de seguir la rotura por las superficies de mínima resistencia, en general separaba elementos pertenecientes á la de máxima. Agreguemos como hecho muy significativo que los trozos de columna que se conservaron empotrados no perdieron en lo más mínimo su verticalidad. Todo lo cual acusa de un modo indudable la violencia, la rapidez con que obró la causa destructora.
