## Los corrimientos de terrenos en la provincia de Granada en relación con sus obras públicas

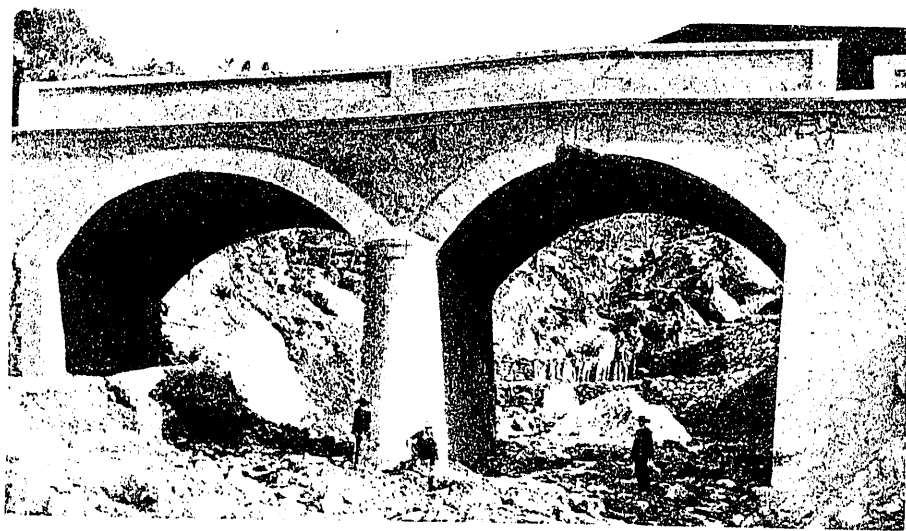
empujando los estribos de las obras de fábrica, con vierte los arcos de medio punto en ojivales y acaba arruinando las bóvedas (fot. 1.<sup>a</sup>).

Un puente de hormigón armado, de tramo recto, construido en sustitución de uno de dos arcos en el arroyo Salado, resiste hasta ahora el empuje desde hace siete años, pero el estribo de Lanjarón, totalmente agrietado, se resquebraja por debajo del ta-

Fot. 1.ª Puente sobre el arroyo Salado en la carretera de Tablate a Albuñol (Lanjarón), hoy sustituido por un tramo recto de hormigón armado

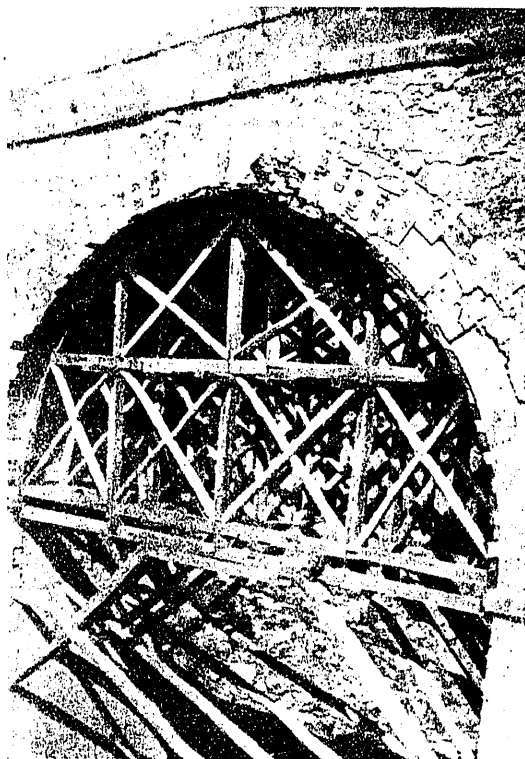
blero; en el barranco de las Viñas se están poniendo cimbras en arcos que han perdido totalmente el perfil, y muros resquebrajados y obras peraltadas acusan en toda esa zona la constante manifestación de esa forma del dinamismo geológico (fot. 2.<sup>a</sup>).

Fot. 2.ª Puente de las Viñas, en la misma carretera, con la sillería rota, que ha sido preciso apuntalar

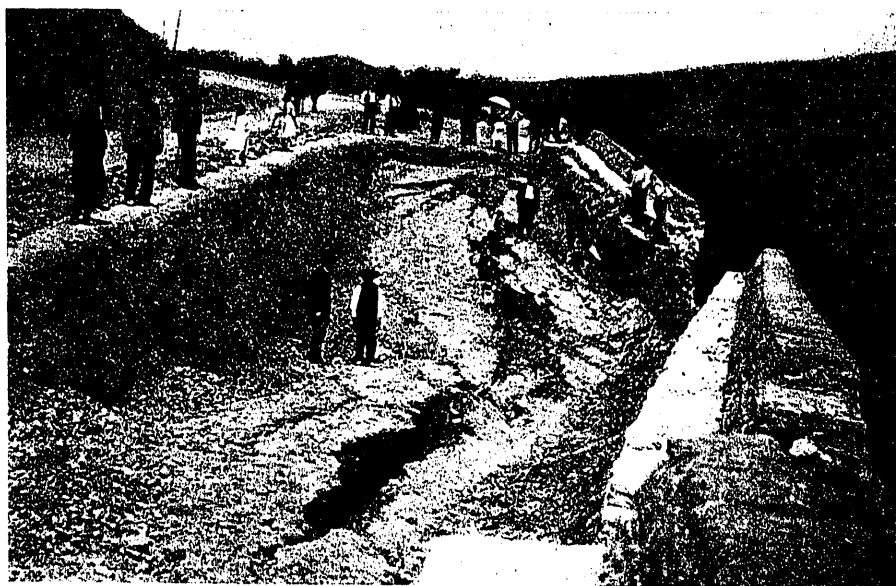
En Loja, en la carretera de Bailén a Málaga, corrimientos importantes han arruinado muros, determinando grietas colosales en la explanación y terrenos próximos (fot. 3.<sup>a</sup>).

Fot. 3.ª Situación en 1.º de junio de 1912 del corrimiento del kilómetro 486 de la carretera de Bailén a Málaga, iniciado en el mes de mayo

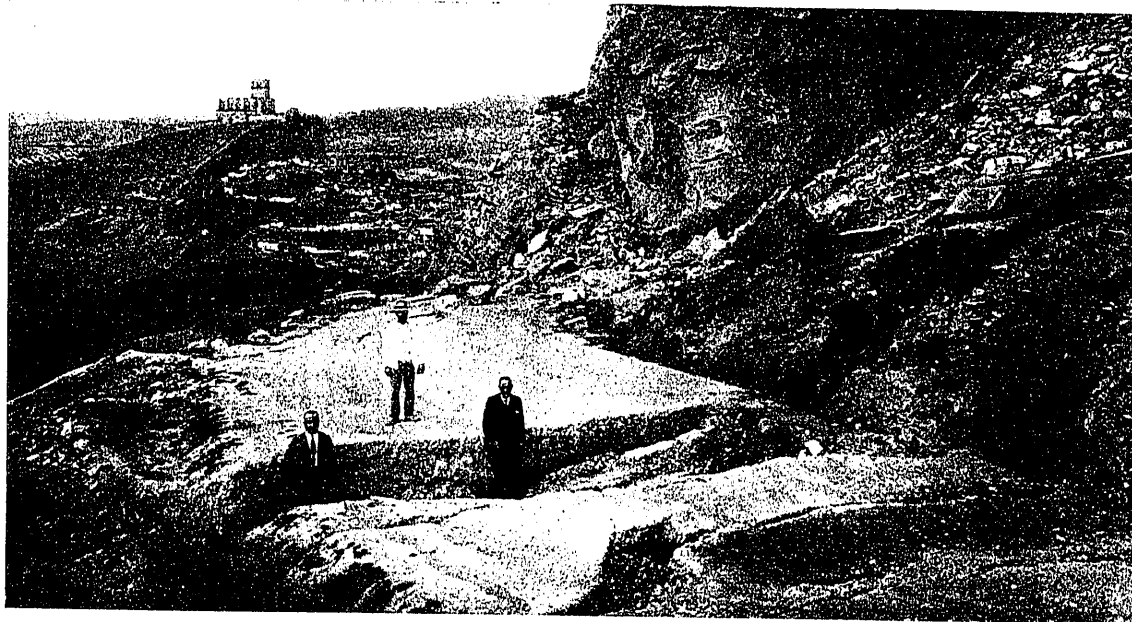
En el kilómetro primero de la carretera de Montefrío a Tocón se ha producido un derrumbamiento de molasas, por corrimiento de la base, que ha cortado 150 m de carretera y arruinado la finca limítrofe. Según datos fidedignos, desde la construcción de la carretera, hace unos treinta años, estaba el terreno agrietado, pero sin movimiento; este año, en doce

horas, se ha producido la destrucción total del tramo de carretera por derrumbamiento de las rocas,

que han deslizado sobre bancos de arcilla inclinados reblandecidos por las aguas (fot. 4.ª).

Fot. 4.ª Situación en que se halla el kilómetro 1 de la carretera de Montefrío a Tocón a causa del corrimiento ocurrido en abril de 1924

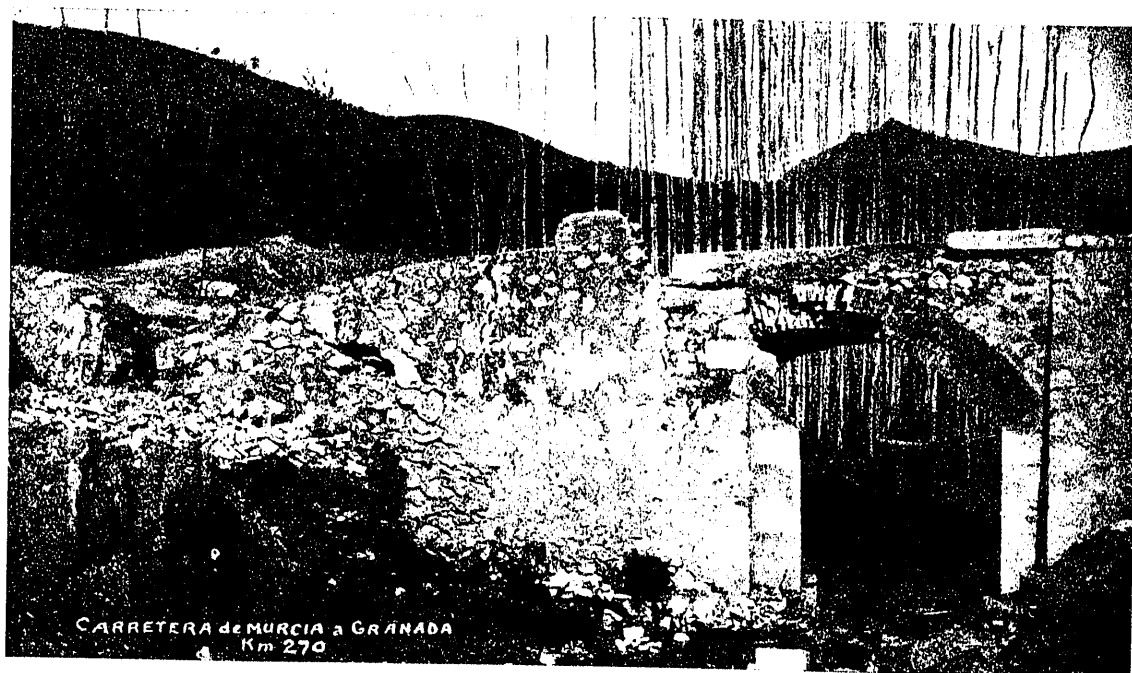
En este sitio, un pontón, que servía para pasar el río Darro, se partió según la directriz media de la bóveda, y el muro de acompañamiento aguas abajo deslizó hasta tapar el claro de la obra (fot. 5.ª).

Fot. 5.ª Corrimiento del muro de acompañamiento de aguas abajo de un pontón sobre el río Darro en el kilómetro 270 de la carretera de Murcia a Granada

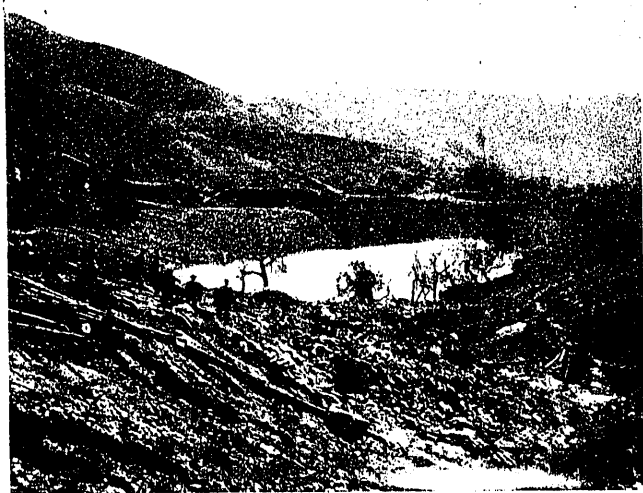
Fot. 7.ª Hundimientos del terreno en la zona del corrimiento rellenos de agua

El fenómeno ofrece todas las características del movimiento de una masa fluida y densa sobre un lecho desigual: en la parte más alta (1 050 m), se produjo un hundimiento del tortonense, y más abajo se elevó el terreno, formando una onda que avanzaba a través de los predios (fotografías 6.ª y 7.ª); los árboles, en general olivos viejísimos, perdían la verticalidad y caían a veces hacia atrás y ya seguían arrastrados por el terreno. En cabeza marchaba la onda: la tierra vegetal se elevaba primero, se desmoronaba luego y se perdía para dar paso a una arcilla blanca grisácea que lo cubría todo; sin duda por desigualdades del lecho, la corriente plástica, que iba cubriendo e igualando la superficie del terreno y rellenando los barranquillos, se encrespaba, formando olas macizas de casi un metro de altura, y a veces una faja resbalaba contra otra, bruñéndose la superficie vertical de separación, en la que quedaban las rayas de las piedrecillas que la arcilla arrastraba.

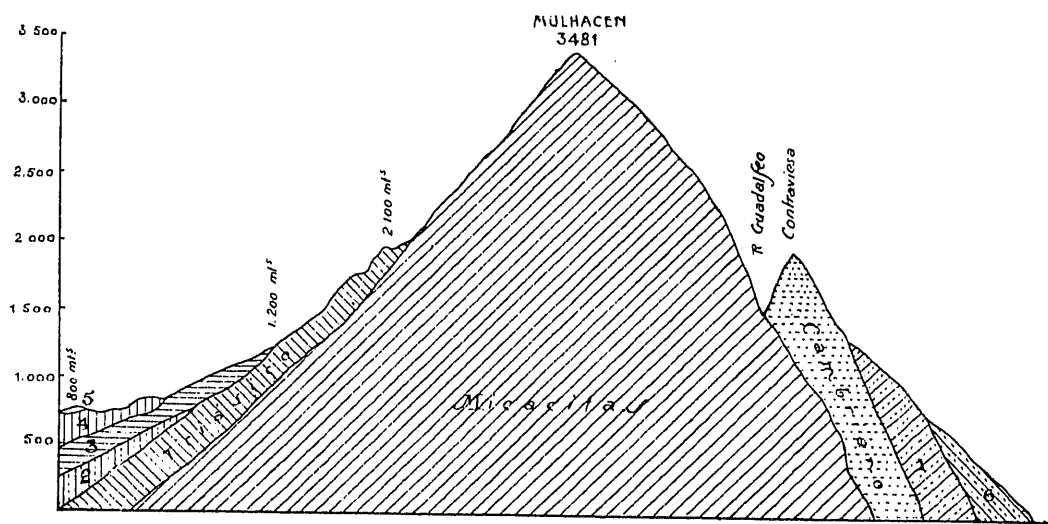
Como corte probable del macizo de Sierra Nevada presentan Bertrand y Kilian uno que, ligeramente corregido y conservando más las proporciones, acompaño (fig. 8.<sup>a</sup>). Según se ve, las micacitas llegaron a alturas enormes, ya que las crestas, desmoronadas por largos siglos de erosión, aún culminan cerca de los 3 500 m; los terrenos secundarios y

Fig. 8.ª Corte probable de Sierra Nevada tomado de Bertrand y Kilian  
1, Numulítico; 2, Helvético; 3, Tortoniense y Salmático; 4, Yeso; 5, Caliza lacustre; 6, Plioceno marino

primarios llegan a cotas de más de 2 000 m, y en ocasiones, como el picacho de Trevenque, a 2 773 m; el depósito terciario medio alcanza, con rara regularidad, los 1 200 m; en esa cota están los restos que, por debajo del Purche, encima de la parte corrida, forman los Cantaderos, y en la otra vertiente de la Sierra, por Guadix, los Llanos de Diezma y del Marquesado de Zenete, tienen esa misma altura. Montefrío está por cerca de los 1 000 m de cota y, en general, esa altura es la máxima a la que se encuentran los depósitos terciarios.
