# LA CENTRAL TERMoeLECTRICA DE COMPOSTILLA, EN PONFERRADA

## IV. - CONSTRUCCION DEL EDIFICIO

Por A. MARTINEZ CATTANEO  
Ingeniero de Caminos.

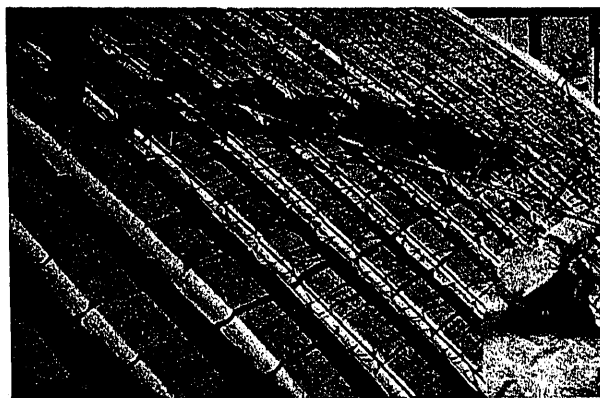
Dos detalles de la construcción de la bóveda en la nave de turbos.

La construcción de la bóveda se ha llevado a cabo mediante cimbras

metálicas apoyadas sobre tacos de madera. Debe citarse el inconveniente de que estas cimbras no pueden correrse en una bóveda de este tipo por impedirlo el tirante. Las fotografías adjuntas dan idea de algunos aspectos de esta interesante construcción.

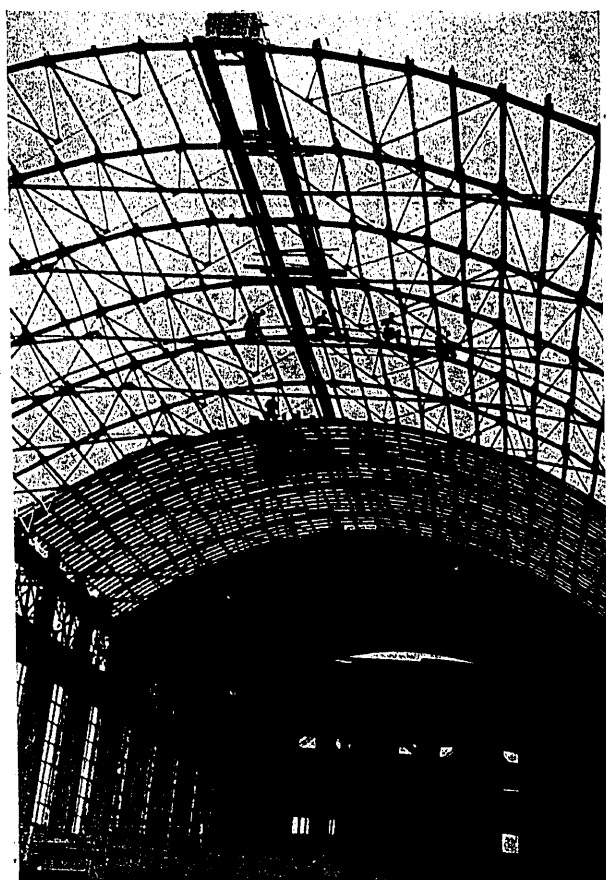
La bóveda de turbos durante su construcción.
