# LA MUERTE DE UN JOVEN ENFERMO

Análisis de las causas de la destrucción del puente de Rosiana en la carretera de Las Palmas a San Bartolomé de Tirajana (Gran Canarias).

Por FEDERICO MACAU VILAR,  
Ingeniero de Caminos.

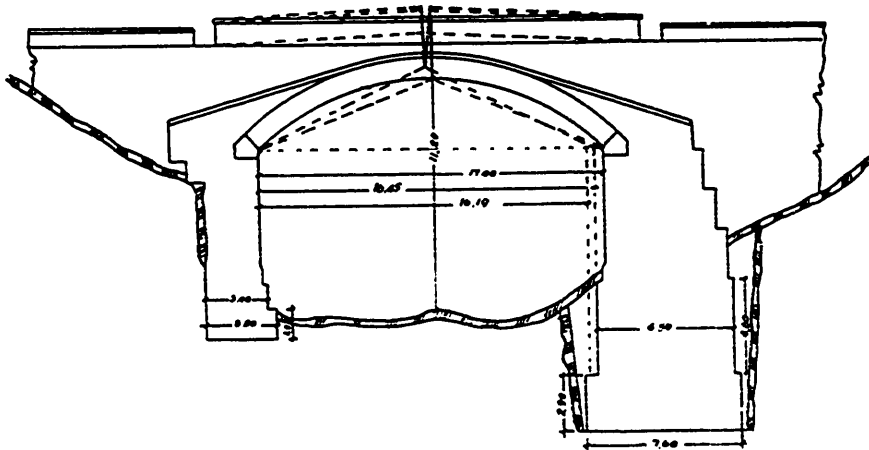
Figura 3.

bo izquierdo se había desplazado 55 cm. y después todavía recorrió en el mismo sentido otros 20 cm. más. En la figura 3 representamos sobre el alzado del puente, con líneas de puntos, las posiciones del arco y del estribo izquierdo correspondientes al momento de producirse su rotura definitiva. Después de ésta, al terminarse los corrimientos, la distancia a que han quedado los dos estribos es de 16,19 m.

Los fuertes empujes de la masa de tierra movilizada por las citadas lluvias originaron la traslación lateral y horizontal del estribo izquierdo, en tal forma y magnitud, que la rotura definitiva del arco tuvo lugar cuando la luz había quedado reducida a 16,45 metros.

Una vez arruinado el arco, el estribo continuó aún moviéndose empujado por las tierras, y su distancia al otro estribo adosado a la ladera derecha en roca firme era el día 20 del mismo mes sólo de 16,25 metros, o sea que antes de la caída del arco el estri-

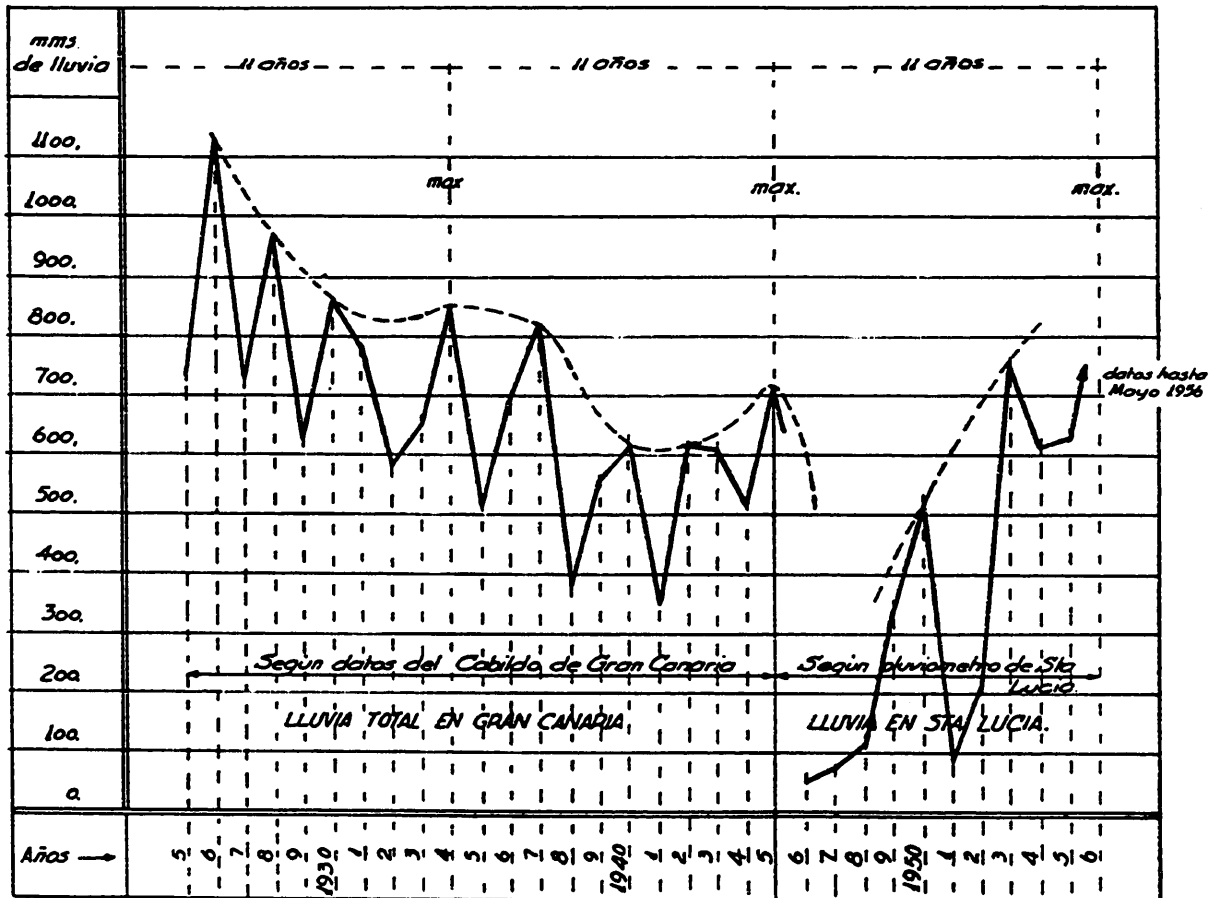
Figura 4.

De enero a abril de 1955, ambos inclusive, llovió en Santa Lucía 93,1 mm. en ocho días de lluvia. De mayo a septiembre no hubo lluvia ninguna, y en octubre, en seis días de lluvia, cayeron 447,0 mm., con una lluvia máxima en veinticuatro horas de 420,3 milímetros el día 23 de dicho mes. En noviembre llo-

vieron en cuatro días 65,9 mm., en diciembre, también en cuatro días de lluvia, 35,5 mm.; en enero de 1956, con diez días, 207 mm., y en febrero, con doce días, 469,2 mm., con una máxima en veinticuatro horas de 182 mm., que corresponde a la del día 15.

Basta observar el gráfico de la figura 4 para ver que algunos de estos valores son superiores a los de la lluvia total de muchos años, y para darnos cuenta de la cantidad de agua caída en aquellos días. (Datos tomados en el Excmo. Cabildo Insular de Gran Ca-

valos de años cuyo número es múltiplo de 11: pero hay más, examinando el gráfico de lluvias de la figura 5, vemos también cómo los periodos de lluvias y sequías se distribuyen de acuerdo con dicha ley undecenal y que análogamente a las curvas de la actividad solar de Berget, cada tres periodos de once años presentan un máximo maximorum.

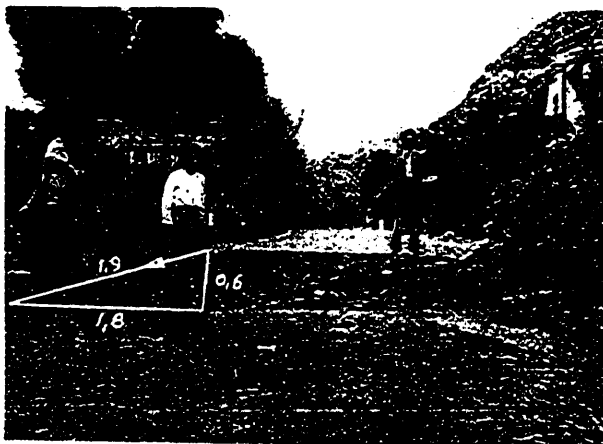
Esta gran masa de tierra en movimiento encontró en uno de sus extremos el puente, cuyo arco y terraplén oponían, en la medida de sus fuerzas, tenaz resistencia al mismo. En el cruce del ramal de la carretera que daba acceso al puente viejo, normal al general de la misma, que se desplazaba paralelamente con las tierras, se cortó aquella transversalmente, y tomando como referencia el bordillo de su cuneta izquierda por un lado y un muro de mampostería por el otro, hemos podido medir exactamente en días sucesivos la magnitud de estos desplazamientos (figuras 10, 11 y 12).

Fig. 10. --- Rotura y traslación de la carretera en el cruce del ramal del puente viejo, estado de la misma el 16 de Febrero de 1956. (Foto del autor.)

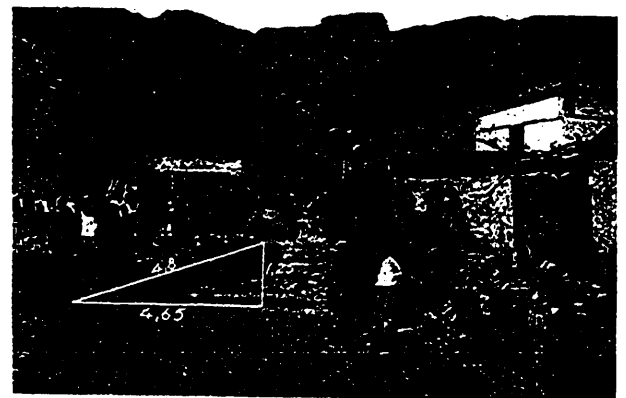
Fig. 11. --- Vista del mismo sitio de la figura 10 al día siguiente. (Foto del autor.)

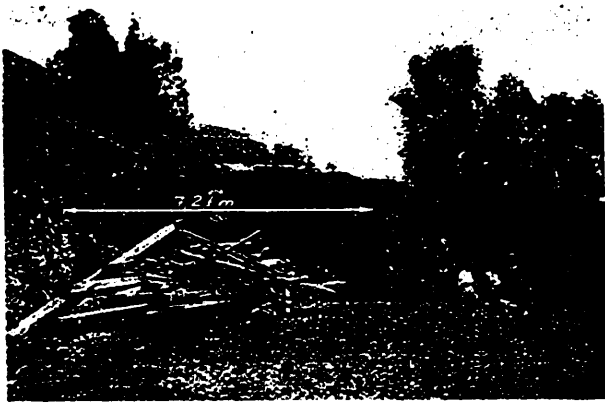
Fig. 12. -- Rotura y traslación transversal de la carretera.

La cuneta izquierda, a las veinticuatro horas de iniciado el movimiento, se había desplazado 1,90 m. (1,80 m. en horizontal y 0,60 m. en vertical), a los tres días el movimiento había sido de 4,80 m. (4,65 metros en horizontal y 1,25 m. en vertical) y a los ocho días, 7,21 m. (7,0 m. en horizontal y 1,75 m. en vertical).

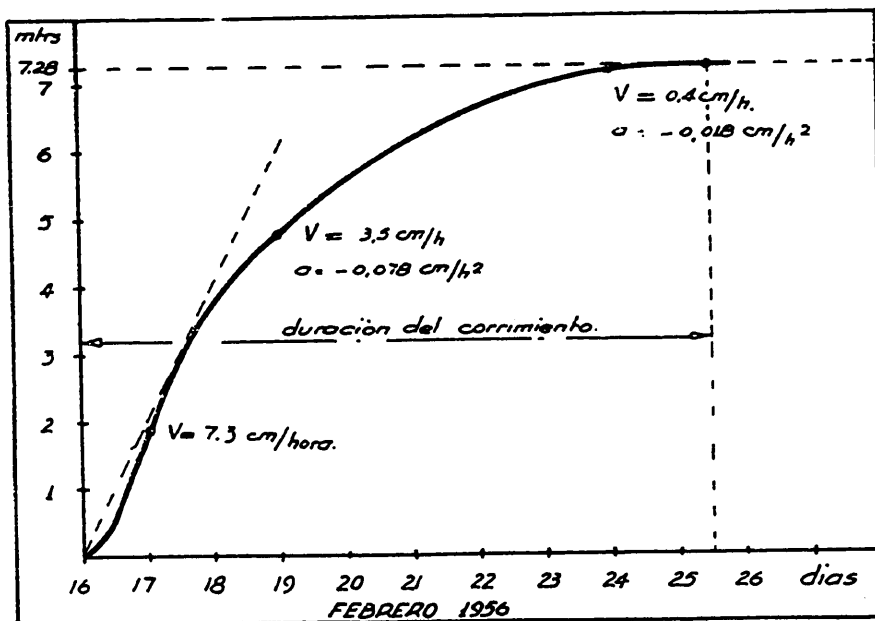
Figura 13.

Estudiado este movimiento en un gráfico (fig. 13) de tiempos y espacios, se observa que el movimiento en este lugar se hizo pronto uniforme, con una velocidad de 7,9 cm./h., pasando luego a ser variablemente retardado hasta anularse. Las velocidades y aceleraciones deducidas fueron de 3,5 cm./h. y 0,078 cm./h.<sup>2</sup> a los tres días y 0,4 cm./h. y -0,018 cm./h.<sup>2</sup> a los ocho días.

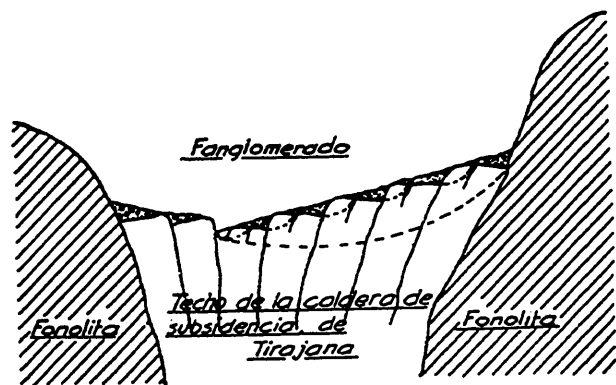
Un corte transversal del terreno revela que la mayor parte se ha desprendido de la banda norte en bloques parcialmente adosados, como las tejas de una cubierta, cuyo canto superior queda formando escalones con sus huellas, presentando una contrapendiente en relación con la de la ladera (fig. 15).

Fig. 15.—Corte ideal teórico del fondo de la Caldera de Tirajana con la fracturación en bloques del techo de la cámara de magma subterránea vaciada.

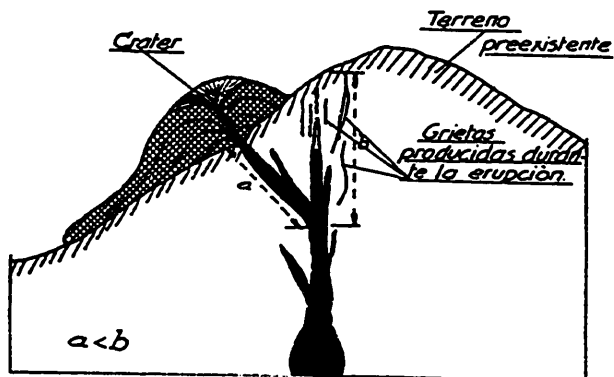
En el caso general recopilado por Williams, el magma suele haber salido por el interior del perímetro del hundimiento; sin embargo, en Gran Canaria es frecuente este otro caso, en el que la caldera de hundimiento se forma lateralmente al cráter de la chimenea como si ésta fuera en su último tramo oblicua, con el depósito de magma a un lado y la boca de salida a otro (figs. 16, a y 16, b).

Fig. 16, a. — Aparición de un cráter a media ladera por un camino de menor resistencia.

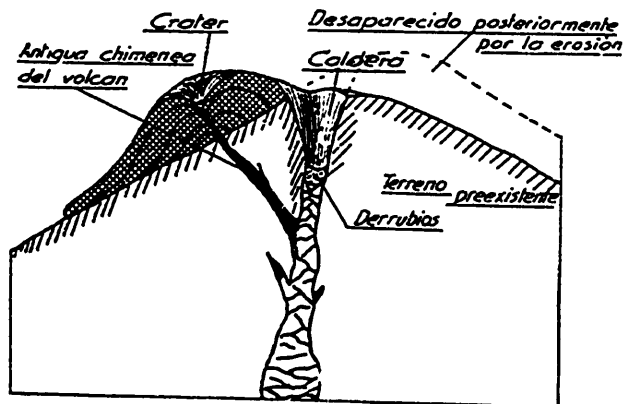
Fig. 16, b. — Formación de una caldera de hundimiento lateral en la vertical de la parte principal de la chimenea del volcán al quedar vacía la cámara del magma.
