# EL ACUEDUCTO DE SEGOVIA

Aurelio Ramirez Gallardo  
Dr. Ingeniero de Caminos, Canales y Puertos

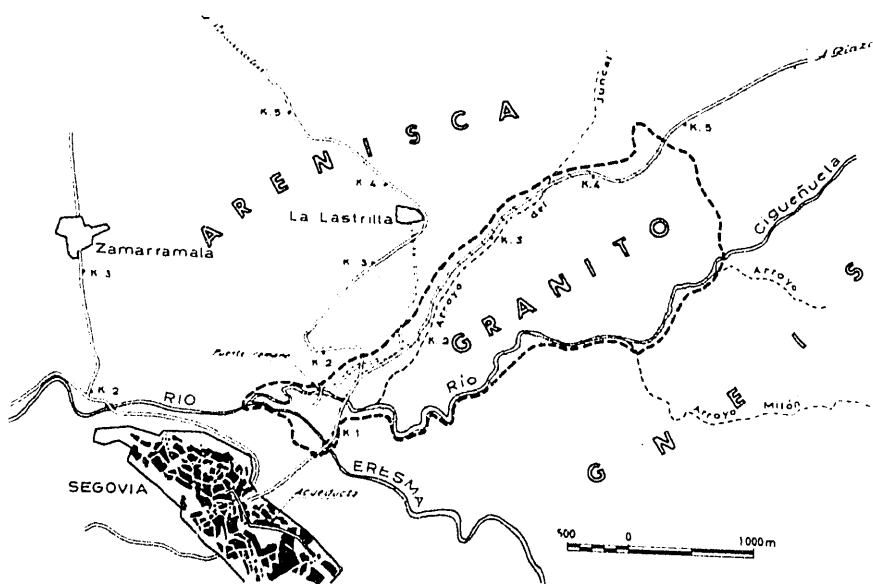
Figura 1.

Recorriendo el terreno próximo a Segovia hemos delimitado la situación del granito y hemos comprobado que tiene una composición y unas características similares al utilizado en el acueducto (Figura 1).

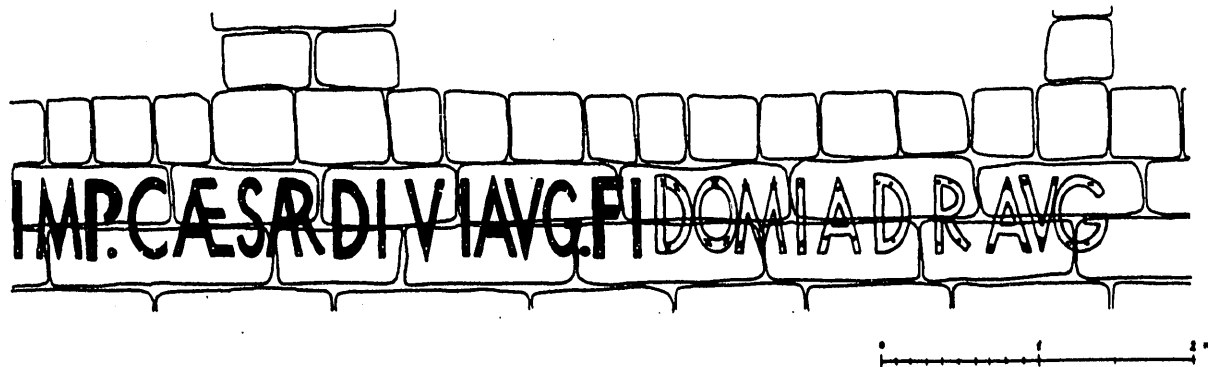
Peter Witte y el Profesor Alföldy, en los días 11 y 12 de julio de 1992, llevan a cabo una toma fotogramétrica y de dibujo de los restos de la inscripción, llegando a reconstruir las que figuran en ambas caras del monumento sin lagunas ni objeciones

TRAIANI CAES AVG

RESTITVERVNT
