# LA ESCUELA DE CAMINOS DEL CERRILLO DE SAN BLAS

Sandra Martín Moreno\*  
Doctora en Ciencias

*La Escuela de Caminos del Cerrillo de San Blas, proyectada para tal fin por el Sr. Carderera Ponzán y modificada por el Sr. Repullés Segarra se terminó el 28 de febrero de 1888. Edificio de noble traza constaba de cinco plantas, en las que se distribuían desde los sótanos a los áticos de las torres: los laboratorios, aulas, despachos, biblioteca, servicios y hasta viviendas del personal. Fue construida con materiales de excelente calidad, destacando en su interior las maderas y en el exterior el ladrillo rojo y el granito biotítico de grano medio, equigranular con bastantes gabarros, bien tallado y con fina labra, conservándose, en general, en muy buen estado. Se accedía desde la calle Alfonso XII por una rampa enlosada de granito, a través del terreno arbolado del que disponía a su alrededor. Posteriormente se construyeron laboratorios anejos en parte de esos terrenos, así como aparcamientos.*

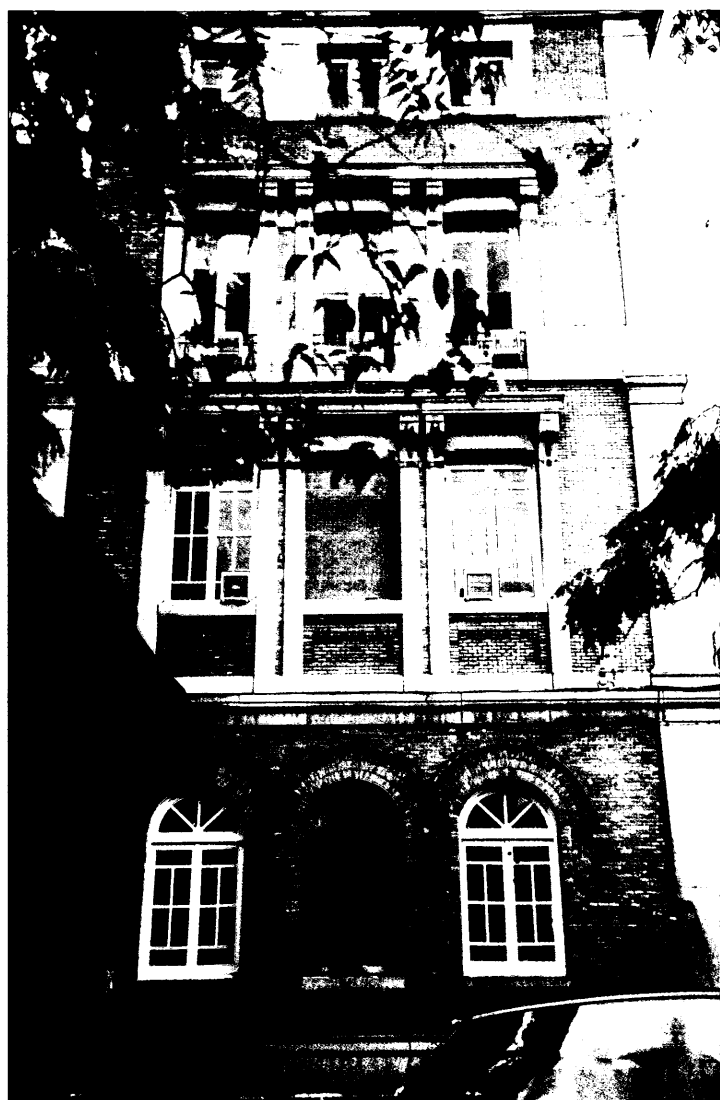
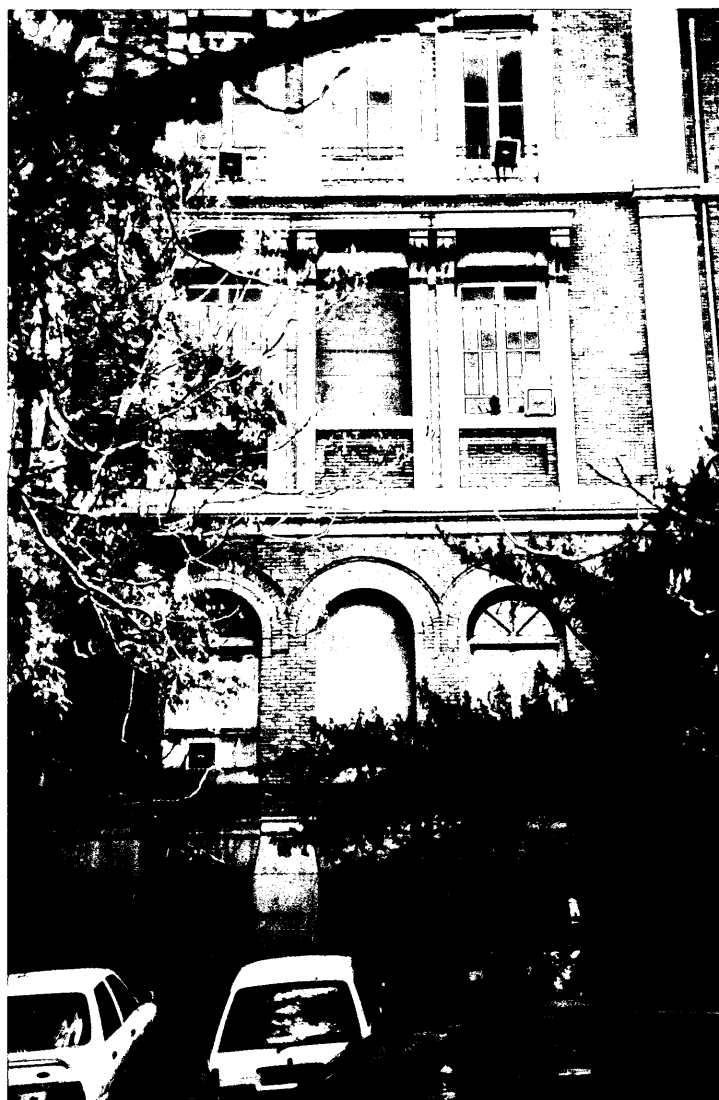
Arriba, de izquierda a derecha. Foto 2. Cuerpo lat. dcho., zócalo y pilastras granít., de espesor decreciente según se asciende, y los tres órdenes dif. de ventanas en bajos, 1º (cegados los centrales), 2º y ático.

Foto 3. Cuerpo lat. izqdo.: zócalo corrido granít., con ventanas del semisótano (la central tapiada), así como los ventanales de los pisos bajo y principal ("cegados" los centrales) y segundo. Abajo. Foto 1. Portada de la Real Academia de Jurisprudencia y Legislación (antigua calle del Turco, edificio que albergó un tiempo a la Escuela de Caminos), de granito y caliza.

La fachada principal, orientada al oeste, es de un gran efecto ornamental. El ladrillo viene encintado por estupenda y bien acordada sillería de granito sano de la Sierra de Madrid. Verticalmente Cardenera la dotó de cinco cuerpos, dispuestos con simetría (ver Figura A ). Los laterales van en torres apenas sobresalientes de la cumbre, con un orden más de ventanas que el núcleo principal. Tanto los cuerpos esquineros como el central, resaltaban ligerísimamente. Todo ello se sobrealza sobre un zócalo corrido de granito, en el que aparecen las ventanas del semisótano. Cada cuerpo vertical se presenta con tres órdenes de ventanas<sup>4</sup>. Los de la planta baja son de medio punto, encintados por alfiles, también semicirculares. En los pisos altos, los triples ventanales son rectangulares, coronados por cornisas graníticas en voladizo (fotos 2 y 3).

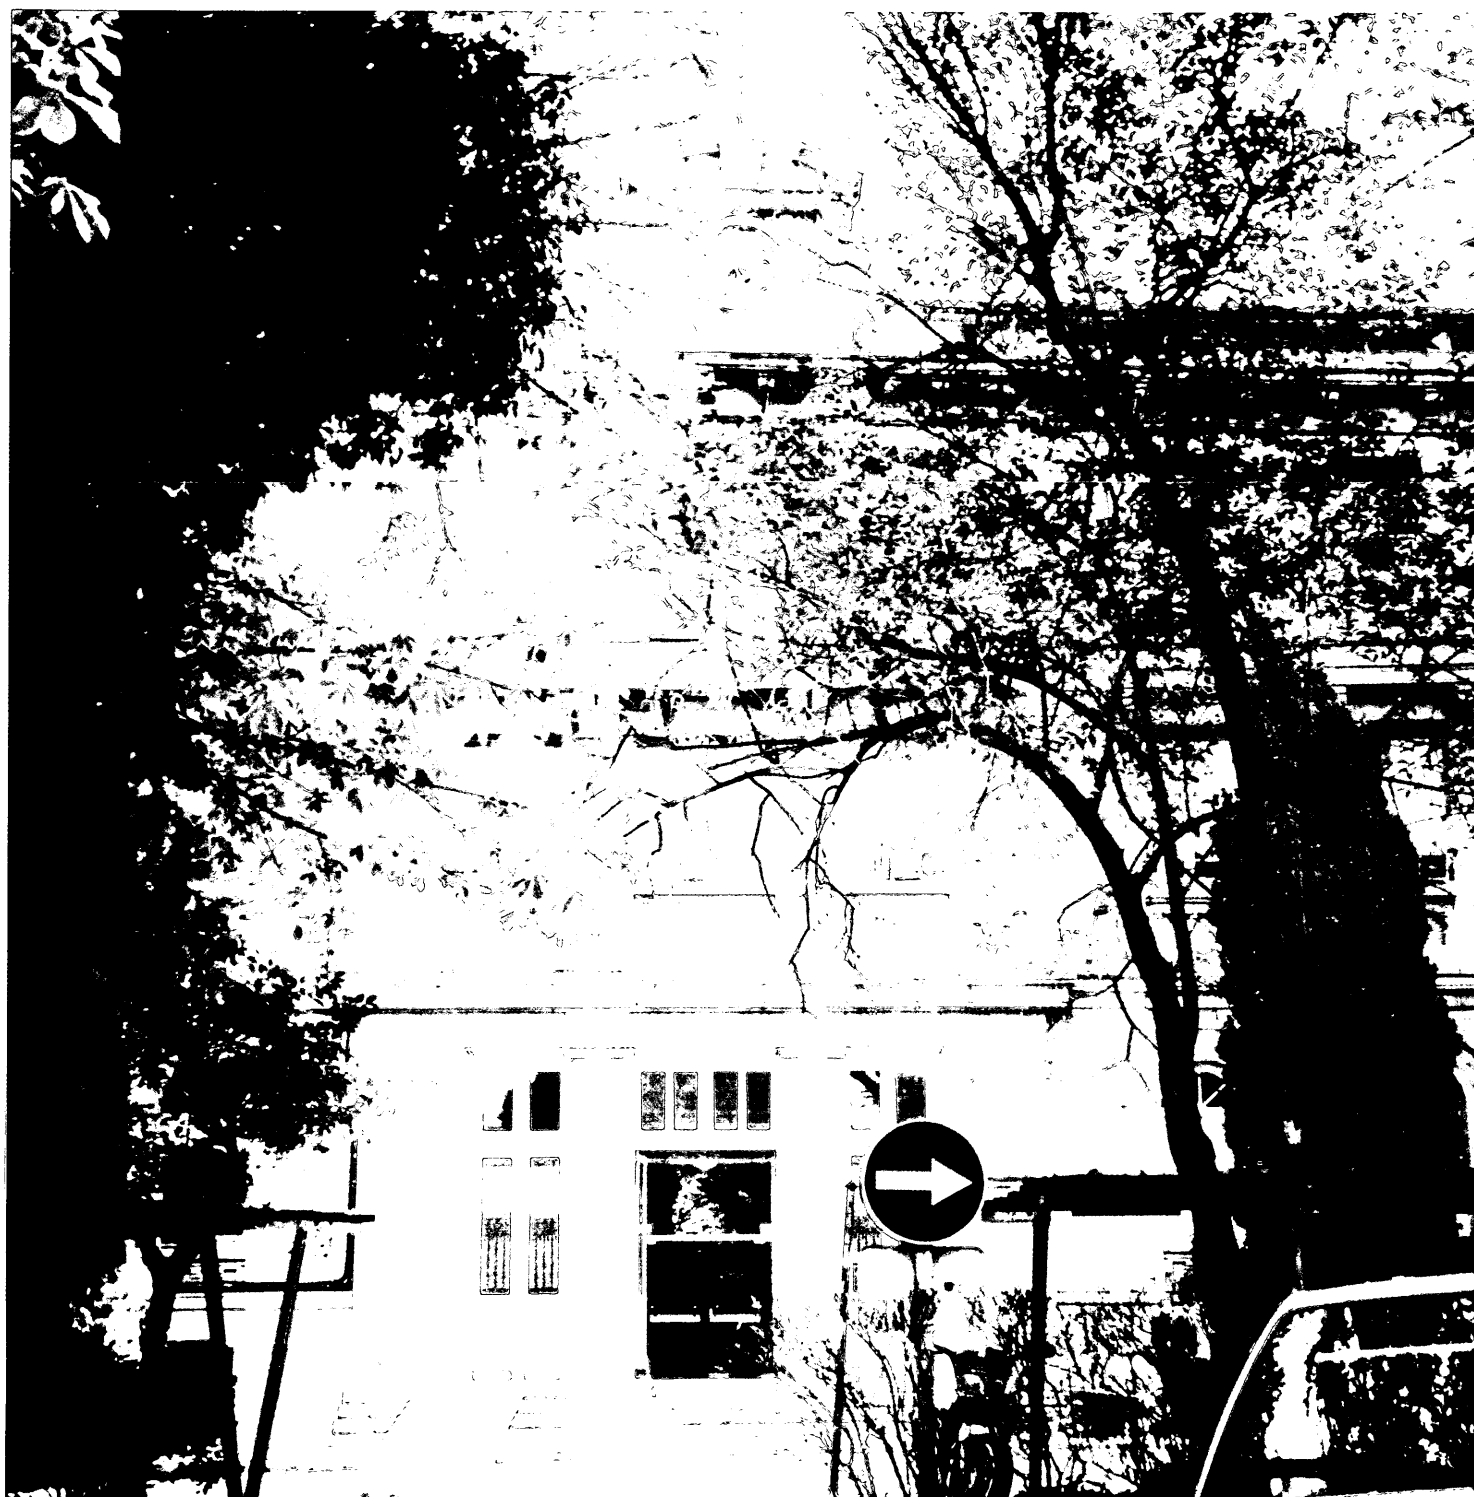
*Foto 4. Vista parcial de la fachada principal de la Escuela, con la portada granítica destacando en el ladrillo rojo recocho.*

La separación entre cuerpos la ejercen pilas-tras graníticas de espesor decreciente, rematadas en capiteles lisos, salvo las del tronco central, algo mas complicado, que lleva basas y capiteles muy sencillos de reminiscencia jónica (fotos 4, 5 y 6). Este cuerpo central se remata por una placa ornamental cartela exenta, coronada en frontón curvo, que porta el escudo de Obras Públicas (foto 7). Esta pieza da réplica al sobrealzado de las torres laterales, al sobresalir de la cubierta principal .

El cuerpo central accede al suelo sobre una escalinata, externamente de cuatro peldaños, que realza aún mas la dignidad y sencillez del diseño (ver foto 4).

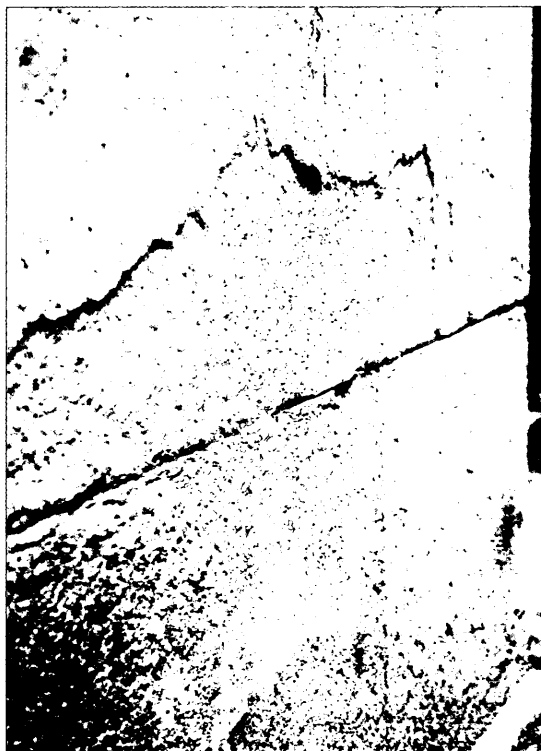
*De izquierda aderecha.  
Foto 7. El escudo de Obras Públicas, en placa de caliza cartela exenta con frontón curvo, rematando la portada sobre la cornisa voladiza, todo de granito (con algunos gabarros).*

*Foto 8. Parte sup. de torre dcha; fachada en ladrillo rojo recocho, resaltando en granito con gabarros: cornisa gral. con sencillos canecillos, marcos de ventanas del ático, cornisa y canecillos del 2°.*

*Foto 9. Descascarillamiento del granito -de los sillares del zócalo corrido- en el lado izquierdo de la fachada principal. La meteorización es poco profunda.*

Los pisos se reflejan externamente por molduras graníticas corridas en todo el edificio, en forma de simples filetes. Las que recogen el tejado sujetan su vuelo con canecillos algo mas sencillos que los de los balcones y ventanas (foto 8).

A pesar de su siglo de existencia, la piedra be-roqueña se ha comportado bien. Aunque el granito se escogió de calidad, no hubo reparos en dejar -como lunares casi embellecedores- algunos gabarros. En general se conserva muy bien; la única degeneración ha sido algún descascarillamiento muy superficial y de poca profundidad,

producida por la acción de los hielos, principalmente en la parte baja del zócalo (foto 9).
