UN PUENTE DE ESPERANZA

GUILLERMO CANDELA GARCÍA
Ingeniero de Caminos, Canales y Puertos
Delegado en Centroamérica de PYCSA

En este artículo se analiza la problemática de la accesibilidad en las áreas rurales de países tercermundistas, concretada en una zona situada en el norte de El Salvador, donde se ha conseguido superar el principal obstáculo, el Río Chiquito, por medio del trabajo conjunto y solidario de la comunidad, varias ONG y voluntarios especialistas. Además del intenso valor humano de esta obra, se resalta el uso de "tecnología apropiada" para resolver los problemas constructivos, frutos de la falta de presupuesto y del aislamiento de la zona, describiéndose el proceso desde la fase de proyecto hasta su conclusión.

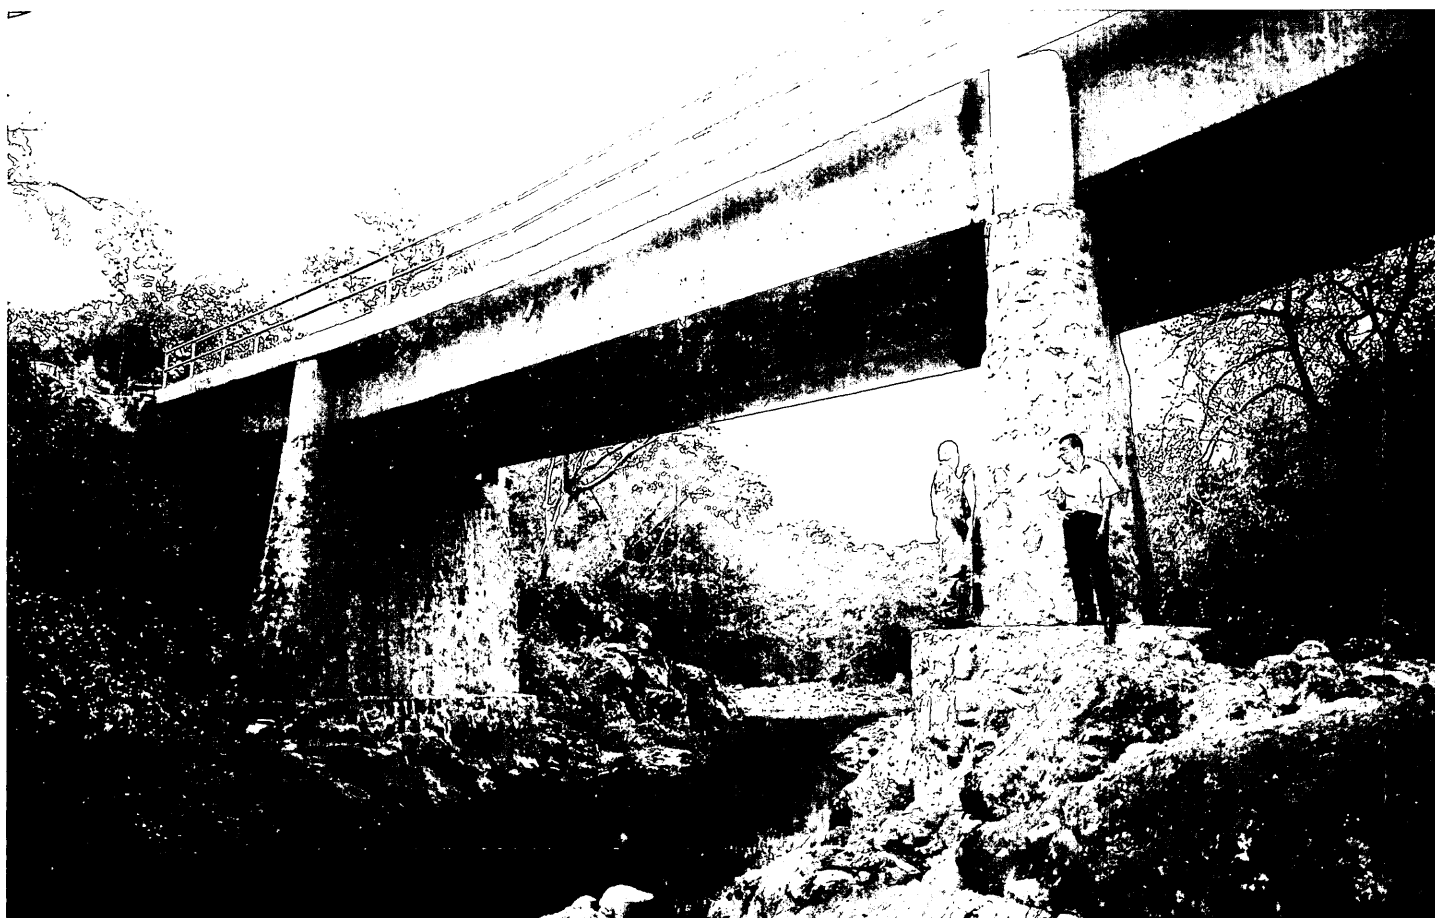
Ese invierno³ las lluvias fueron muy abundantes, hasta el punto que una de las primeras (las peores, ya que el cauce queda obstruido tras el verano) elevó 4 m el nivel del río, pasando por encima de una de las pilas a medio levantar y llevándose por delante el puente provisional, los andamios y los acopios de arena. La imagen tras la crecida era desoladora, pero no tardaron en empezar de nuevo, reconstruyendo el puente provisional un metro más alto, que ya duraría hasta el final de la obra. Así, se con-

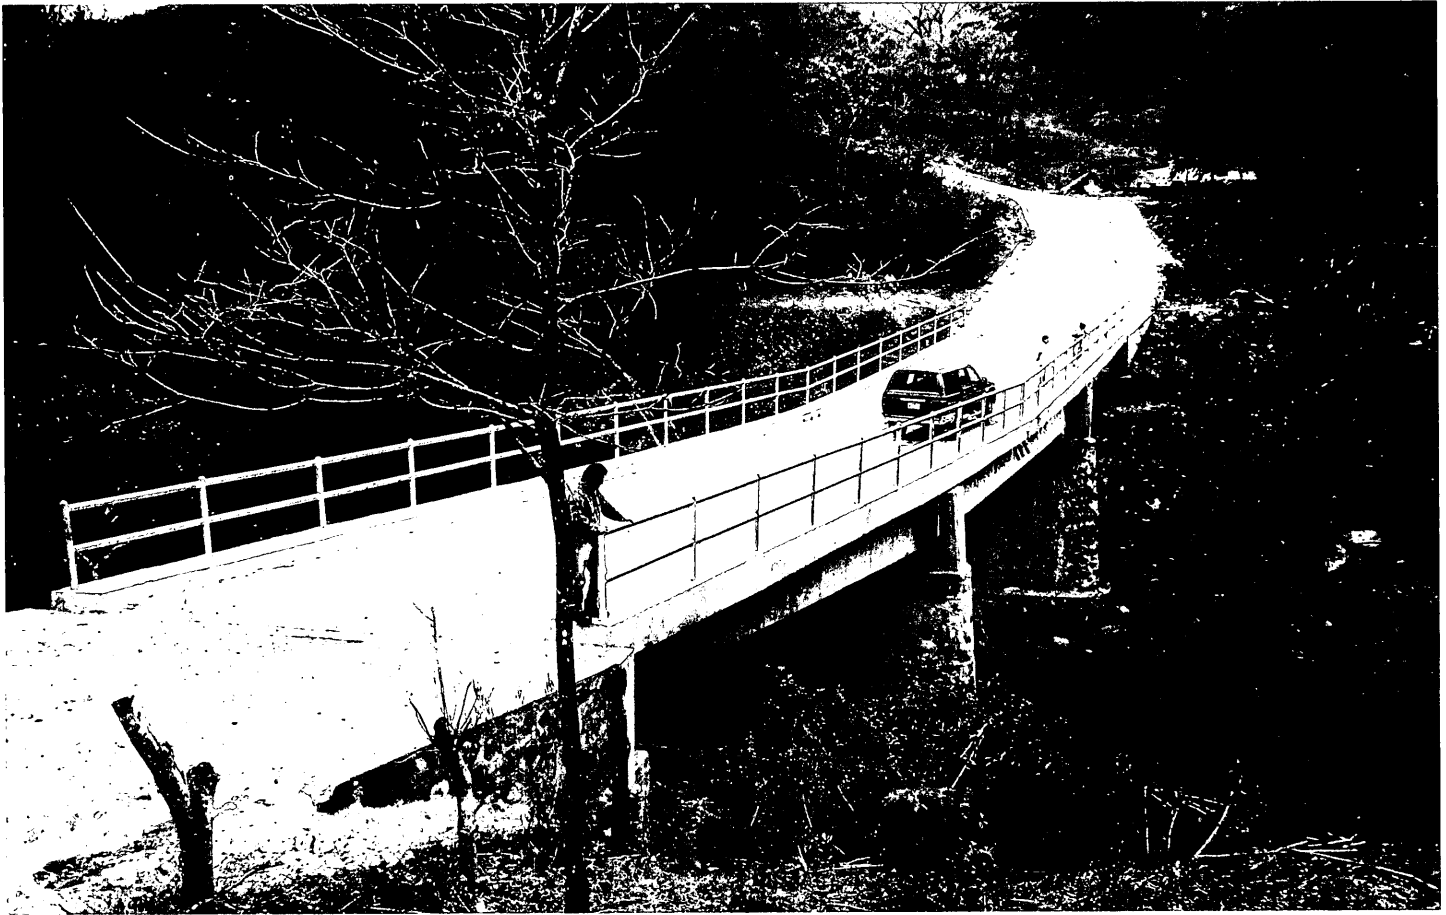
Por fin se pudieron reiniciar las labores, para lo que se pudo contar con la inestimable dirección de Don Chus, fundamental una vez más. Lanny se arriesgó a seguir, descapitalizando otros proyectos sin tener todavía un compromiso por escrito de la Embajada Francesa, ya que el desánimo en la comunidades empezaba a preocupar. El empuje desde ese momento, ya pasado el invierno, fue fuerte otra vez. Con Don Chus todo era fácil: al igual que en Teosinte, montó una escuela de especialistas y la moral de los campesinos se levantó como nunca. Se hormigonaron los dinteles, se preparó la plataforma de prefabricación y los muros de los estribos, que se hicieron con una especie de contrafuertes donde se anclaron dos cables que se usaron para transportar colgados todos los elementos. Estos cables, levantados un metro por medio de un trípode diseñado al efecto, se sacaron del cable que se usaba para pasar colgado cuando el río estaba cre-

cido, situado unos 100 metros aguas arriba, amarrado a dos grandes árboles. Tras retirarlo de su posición, se desecharon las zonas inservibles y se dividió en dos mitades, que dispuestas sobre los trípodes y amarradas a los contrafuertes funcionaron como un blondín⁵ en miniatura, ya que por medio de poleas se suspendieron de ellos tanto cubos de 50 litros para hormigonar, como armaduras, prelosas e incluso la cimbra, lo cual facilitó enormemente los trabajos. Por aquel tiempo, se consiguió además la incorporación al programa de Pan por Trabajo del PMA, que llenó las vacías despensas de los campesinos que habían colaborado de alimentos que nunca hubieran podido comprar.
